# La Guyane bloquée par la rupture d'un pieu

**Karim BEN AMER**  
**Bruno GODART**  
**Jean-Michel LACOMBE**  
**Mathieu LE FRANCOIS**

DEAL Guyane  
IFSTTAR  
Sétra  
CETE Normandie-Centre

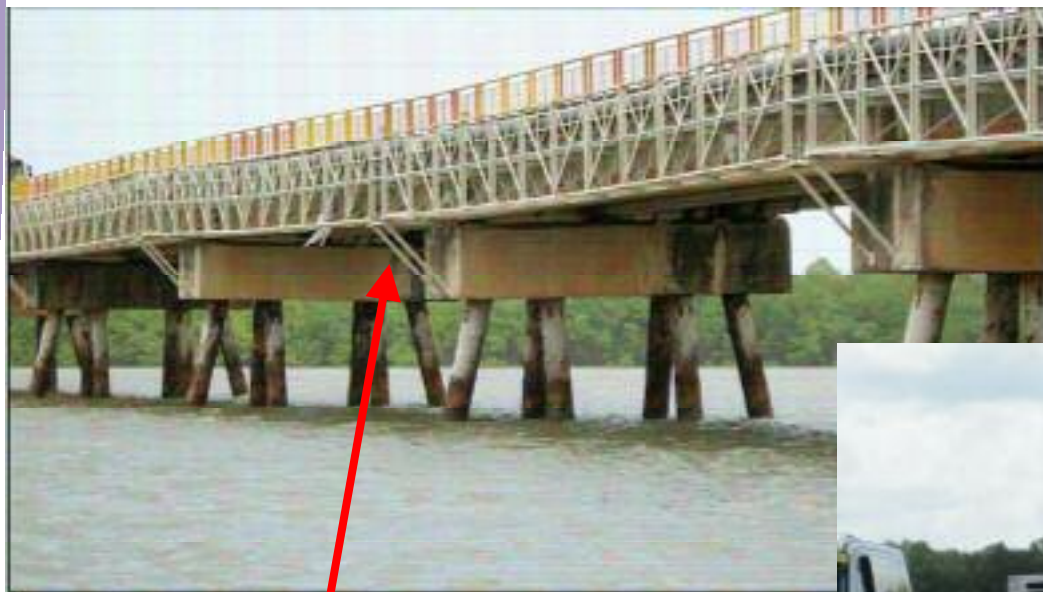
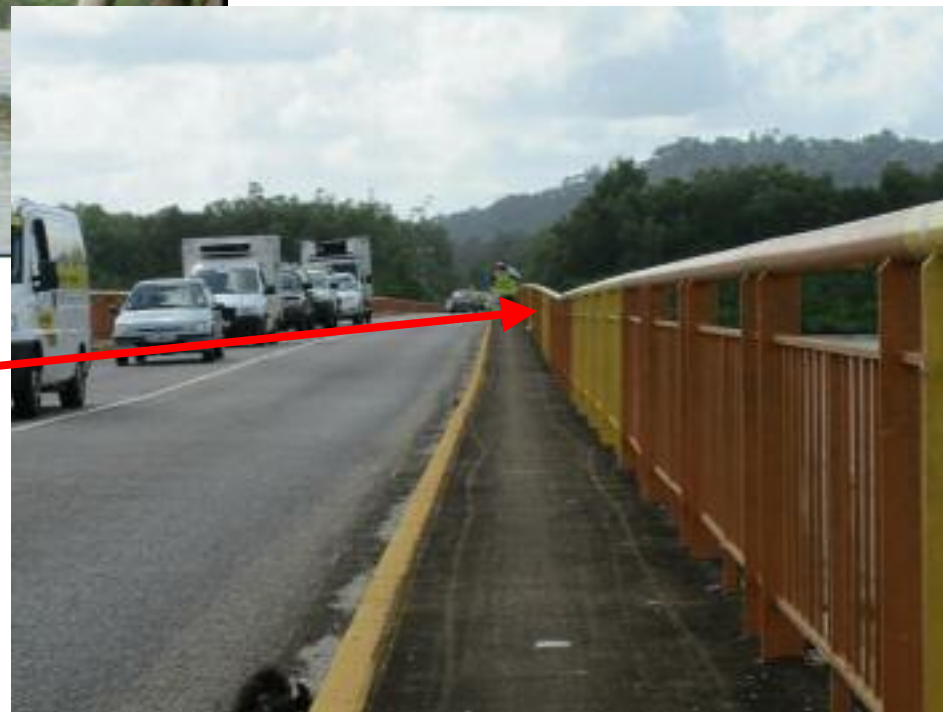
# Les désordres de la pile 13

20 novembre 2009

21 cm

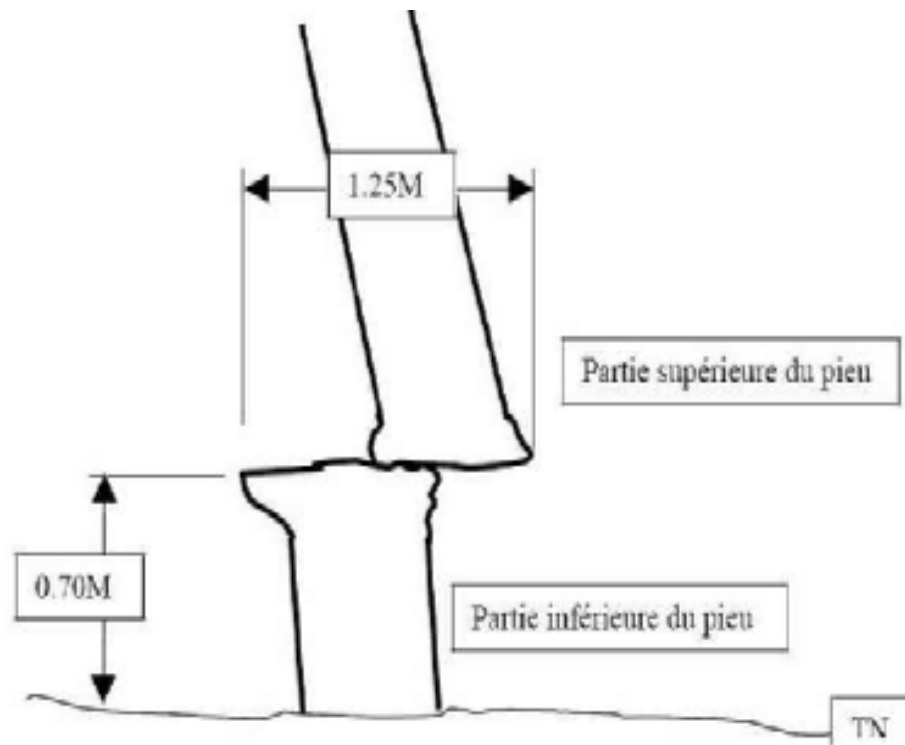
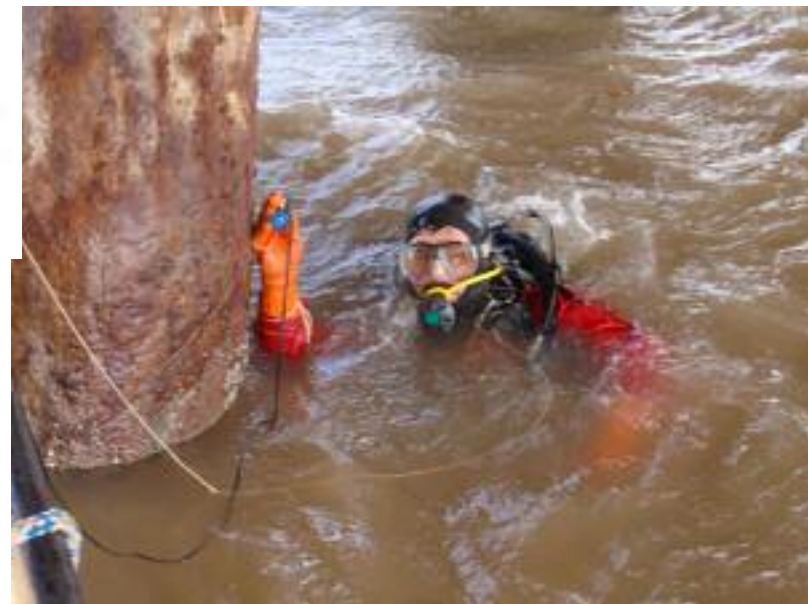
# Les désordres de la pile 13

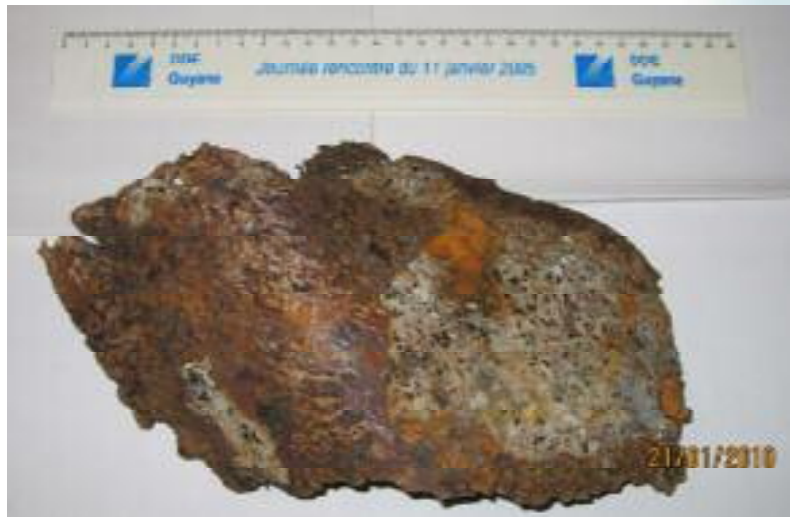
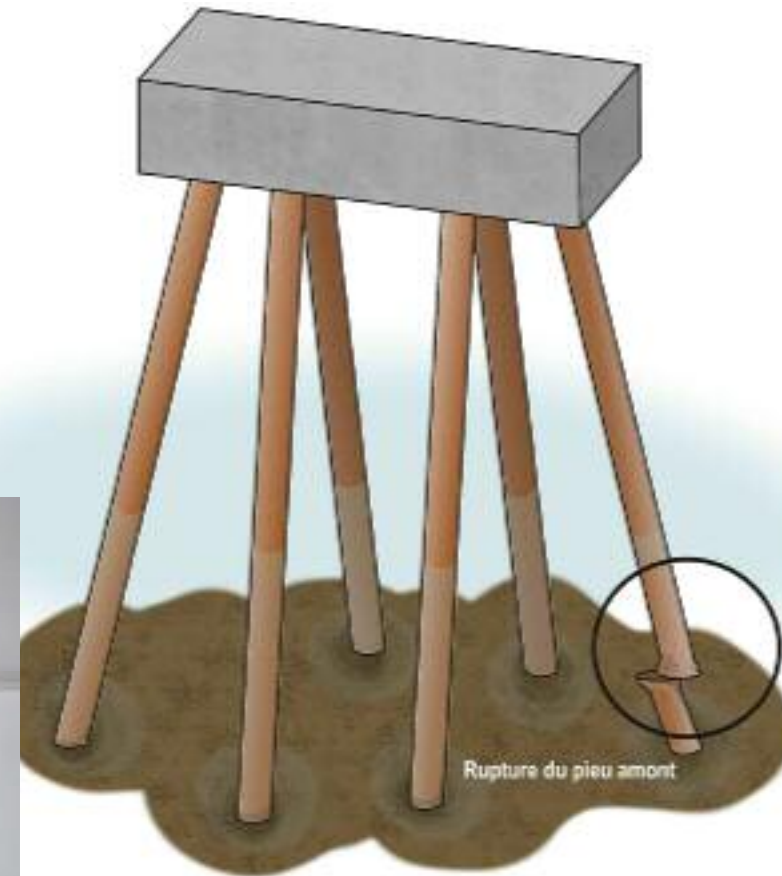
**Pieux armés  
uniquement  
en partie supérieure**

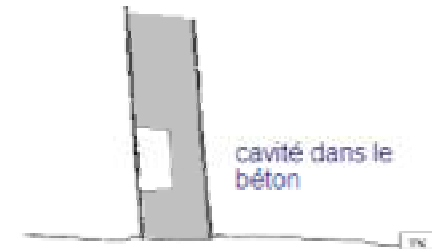
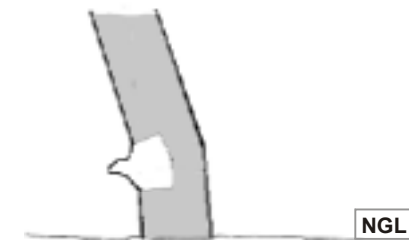
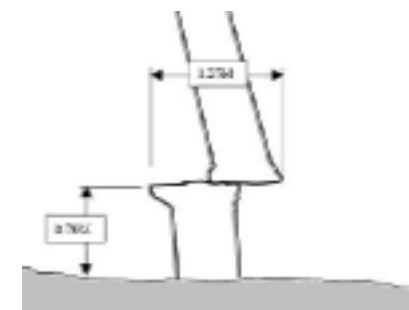
défaut local de bétonnage de la chemise  
associé à une corrosion importante de  
celle-ci

activité bactériologique : élément  
aggravant du phénomène

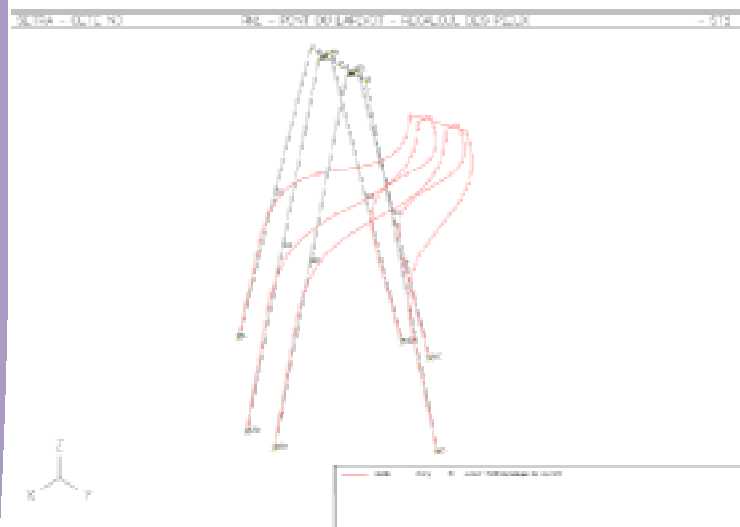
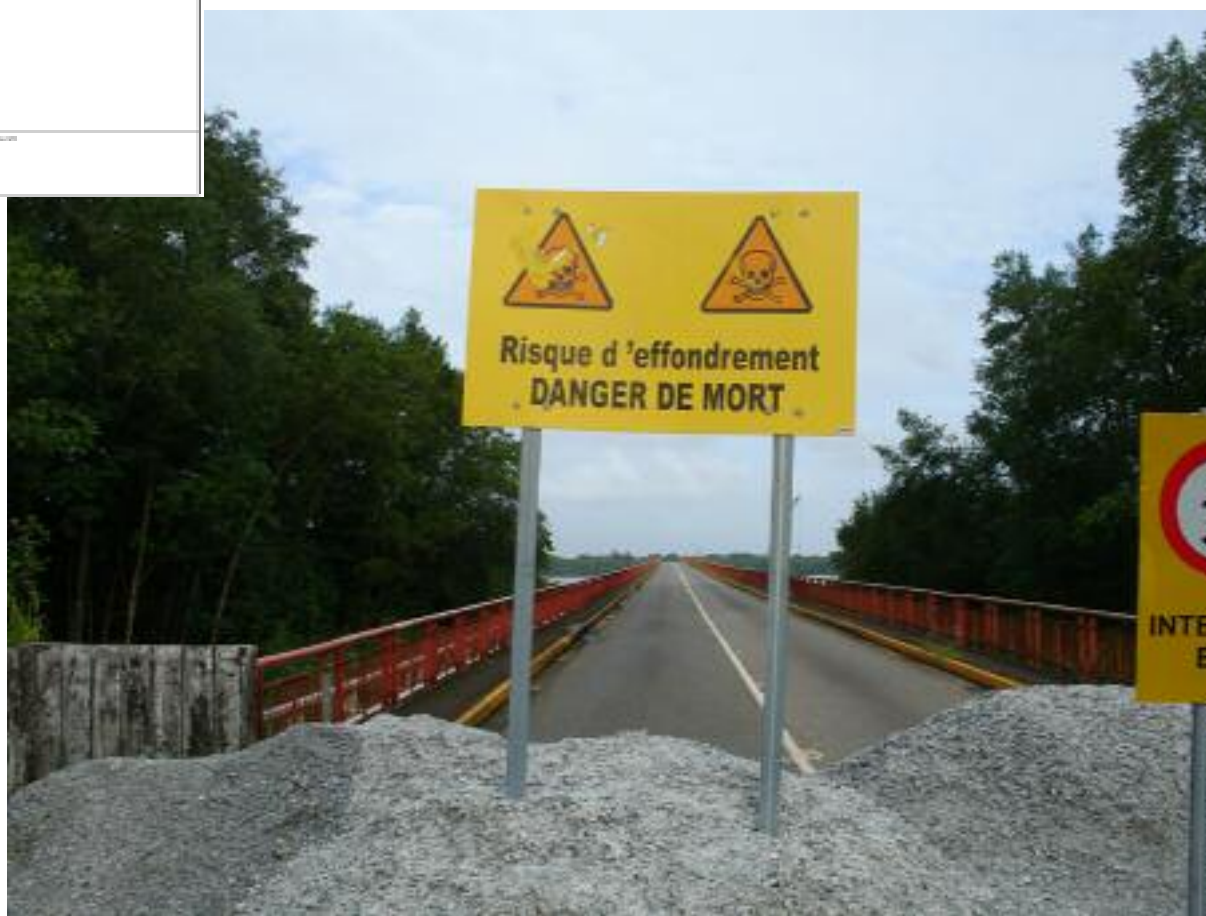
**Rupture de  
1 pieu sur 210**

**Guyane  
quasiment  
coupée en deux**
