## Entretien des ponts

# Renforcement et remise en peinture des ponts du Dancourt

*AFGC 26-27 mars 2013*

**A34/la Meuse  
Près de DONCHERY**

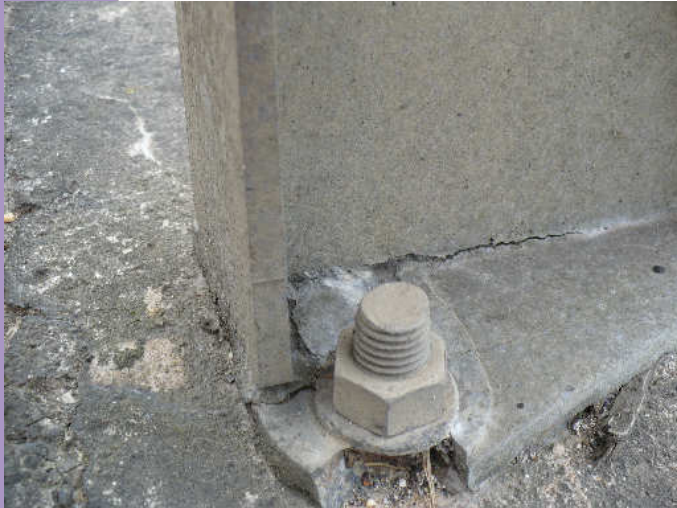
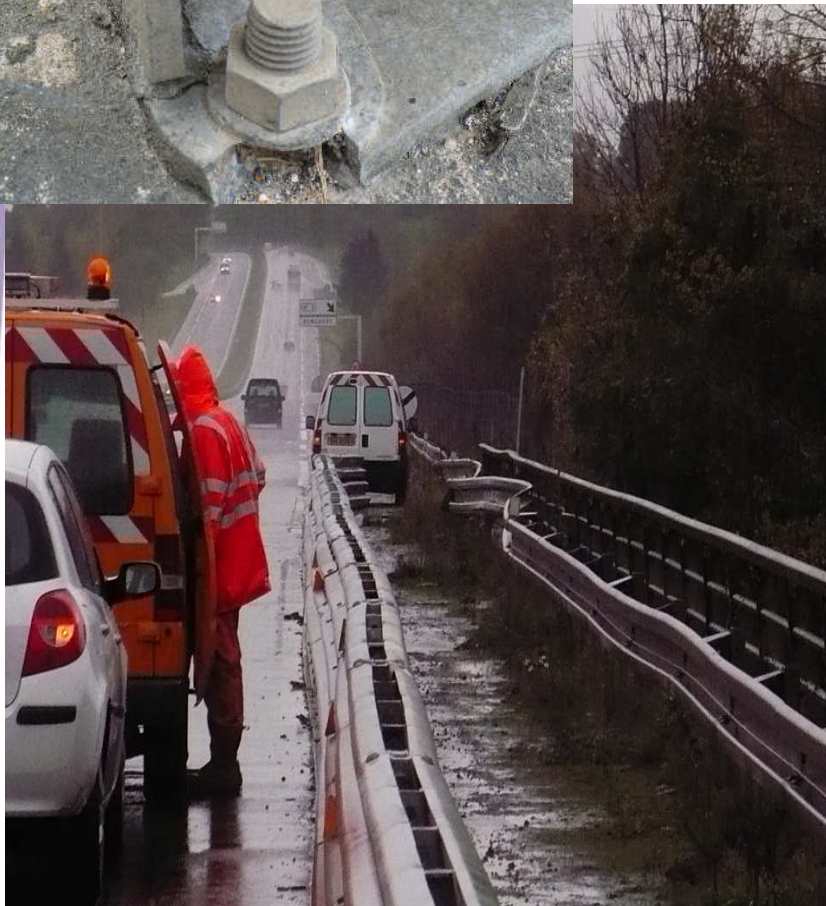
- Mauvais état des joints de chaussée
- Ancrages de glissières arrachés suite à de nombreux chocs
- Garde-corps détériorés et non conformes
- Accident mortel en 2008

⇒ Mise en oeuvre de BT4 métal sur les BAU de chaque tablier

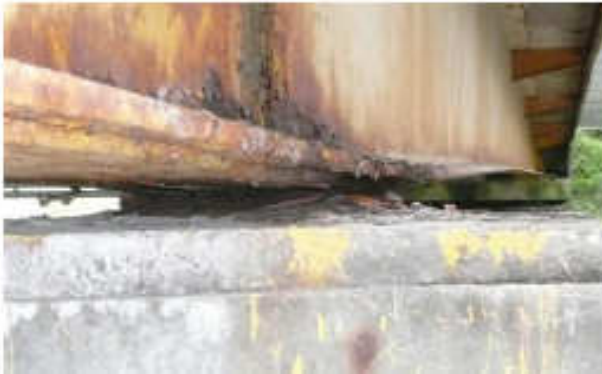
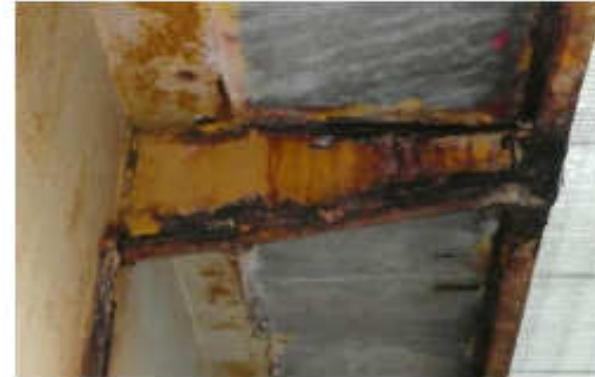
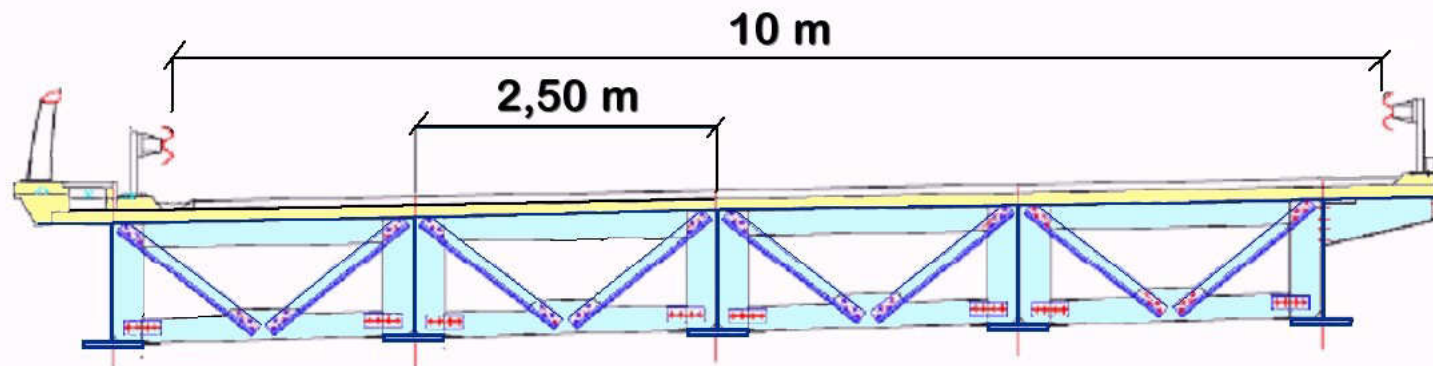
- Forte corrosion des semelles inférieures des poutres de rive
- Et des consoles sous encorbellements

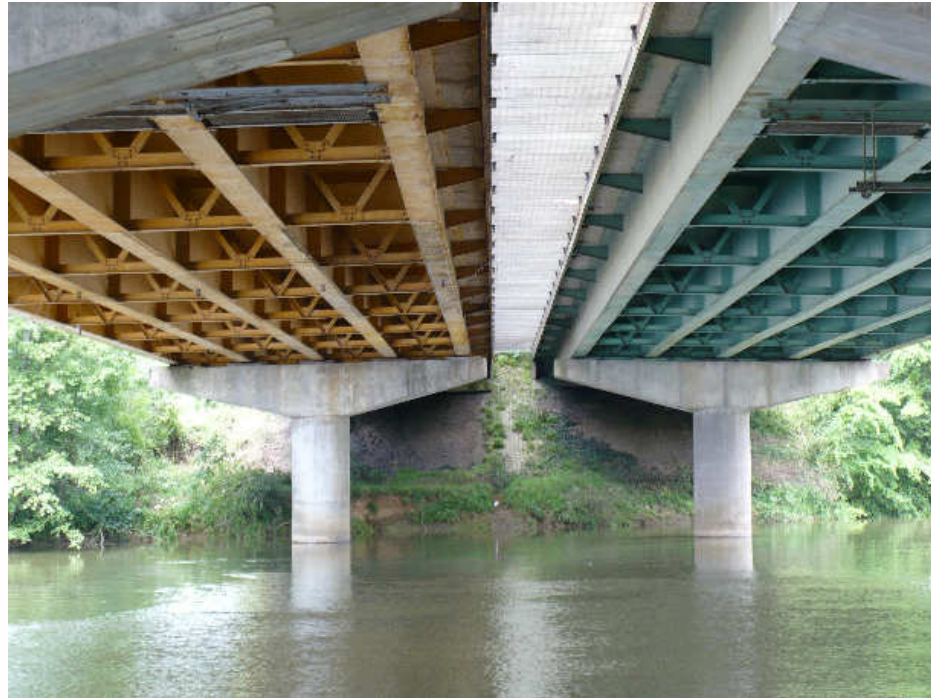
- Faible corrosion sur poutres intermédiaires et tôle inférieure de la dalle
- Corrosion un peu plus avancée sur l'ouvrage NORD sans entretien  
L'ouvrage SUD a été remis en peinture par la subdivision

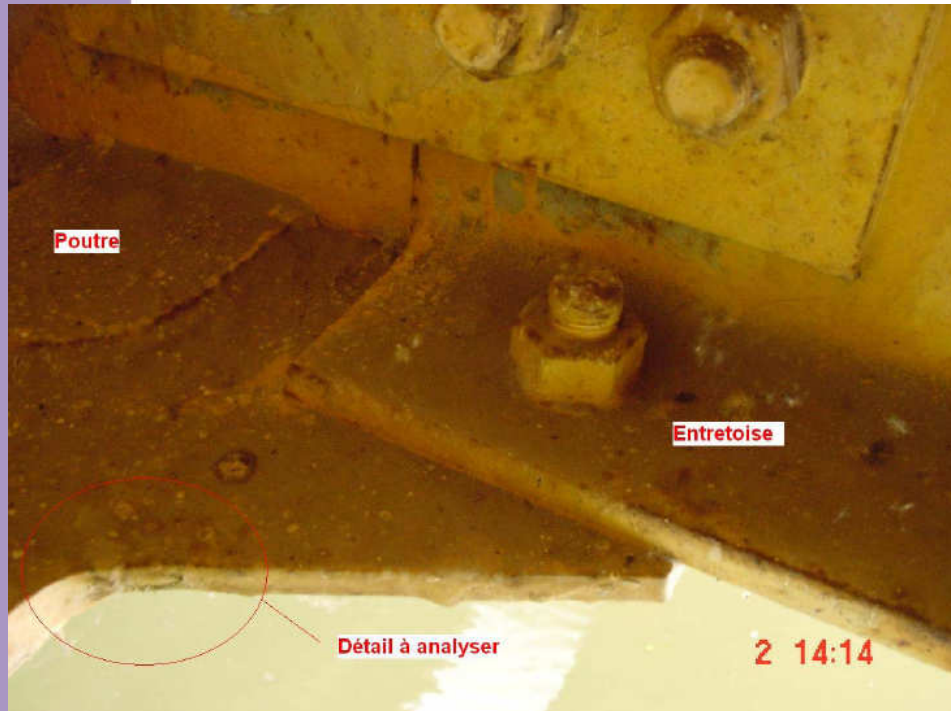
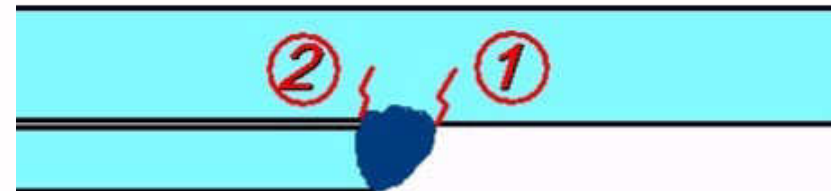
- 1 - déjà observée : détectable ressuage et magnéto  
2 - théorique jamais observée : détectable US

- Risque de défaut de résistance à la fatigue au niveau des goussets (assemblage entretoises/poutres principales)
- et des tôles additionnelles des semelles inférieures à leurs extrémités

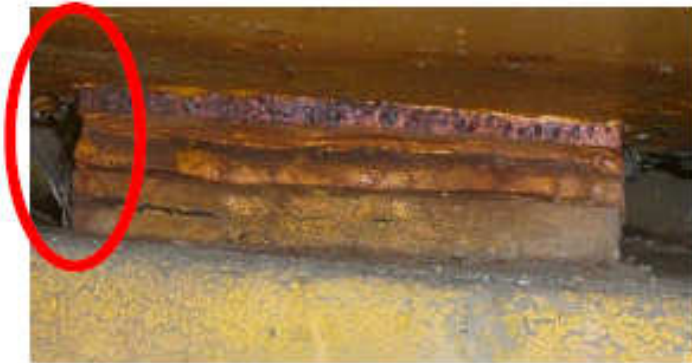
Photo n°6

- Nombreuses dégradations : fissures, craquelures, fluage du néoprène, distorsion importante

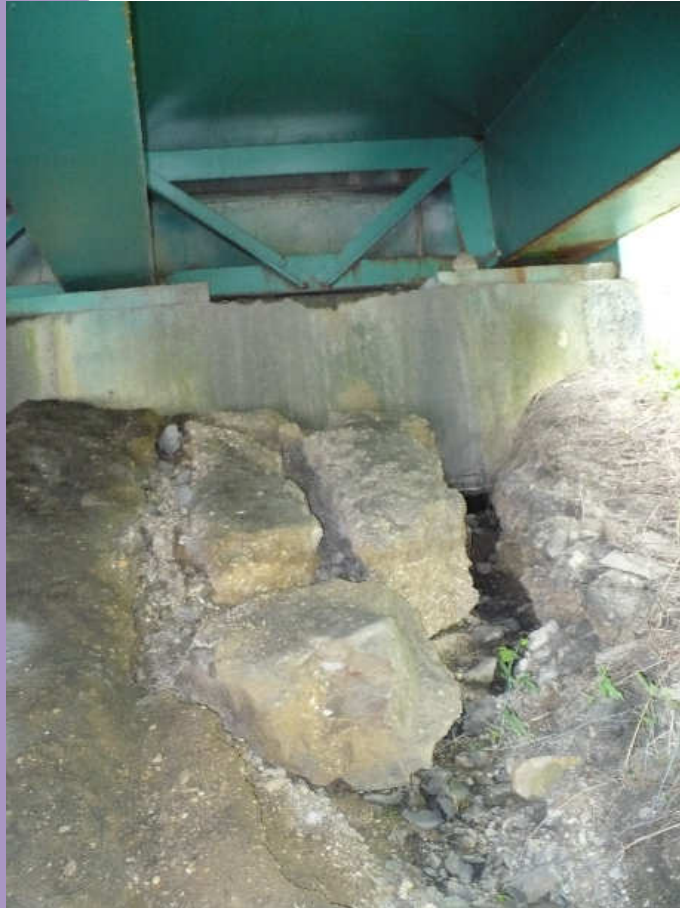
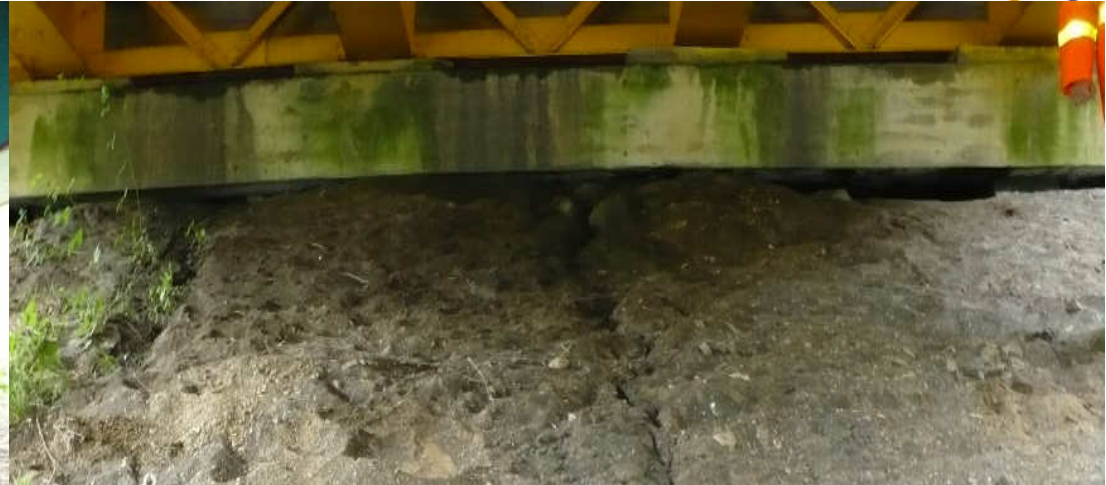
- Contacts culées/tablier : fissuration sur garde-grèves et murs en retour
- Ravinement des perrés de la culée côté Charleville
- Vides sous chevêtres des culées du tablier Charleville-Sedan

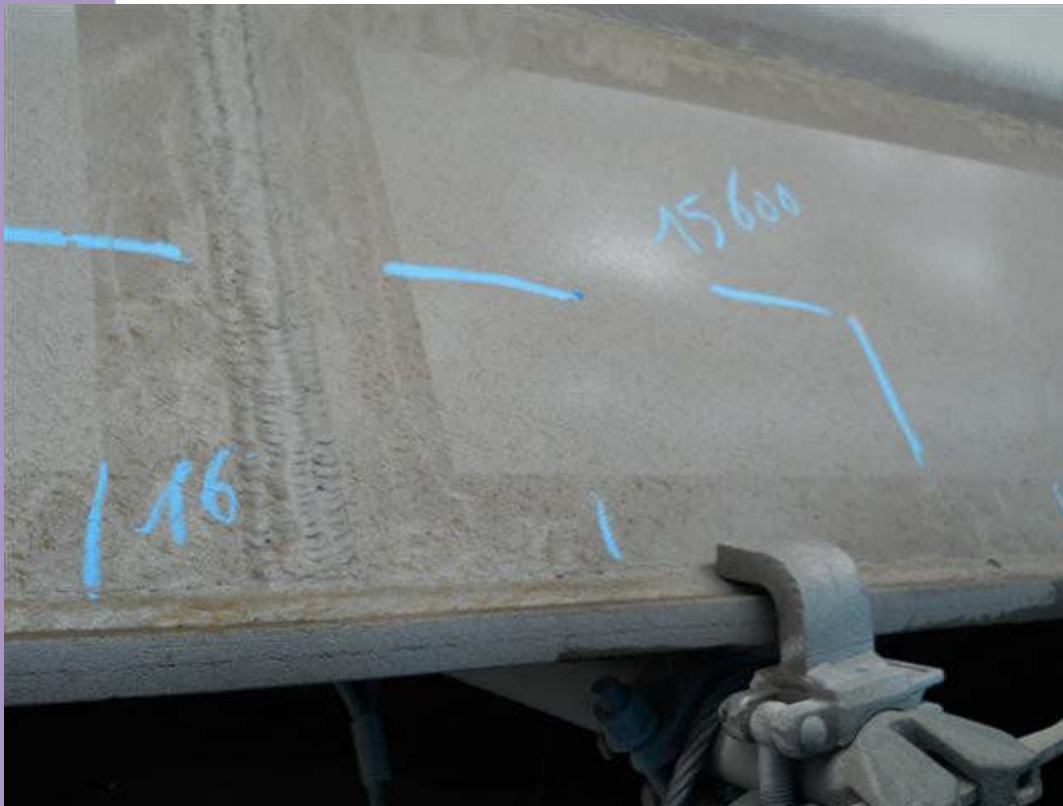
Les US ont montré que la profondeur des fissures ne dépasse pas 40 mm.

L'inspection complète de l'ouvrage ( visuelle + US ) a révélé plusieurs fissures règnant sur des longueurs de 1m environ jusqu'à 4m pour la plus longue.

- Obturer la fissure par un cordon de soudure mince (  $a \leq 5\text{mm}$  ) en allant au-delà de la zone détectée aux US ( 300 mm de marge )
- Refermer l'interstice pour y stopper la corrosion en empêchant le renouvellement de l'oxygène.

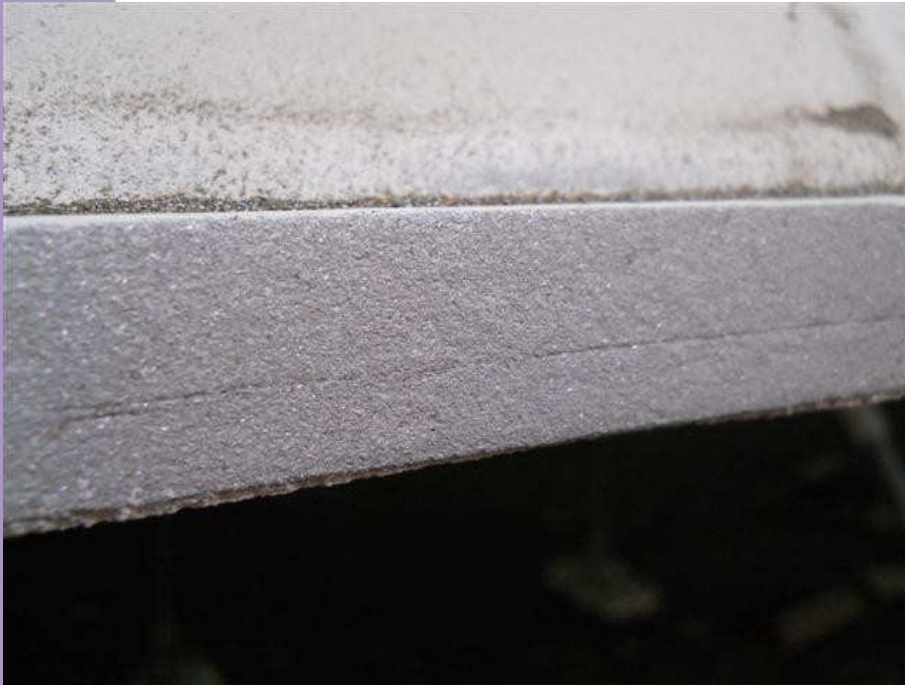
Fissure lors de la détection  
Photo LRPC de Nancy

Il s'agit en fait de défauts d'origine lors de l'élaboration de la tôle dans le quarto de laminage. Elles sont limitées à la zone du chant. La soudure de la tôle additionnelle inclinée ne fait que les révéler.

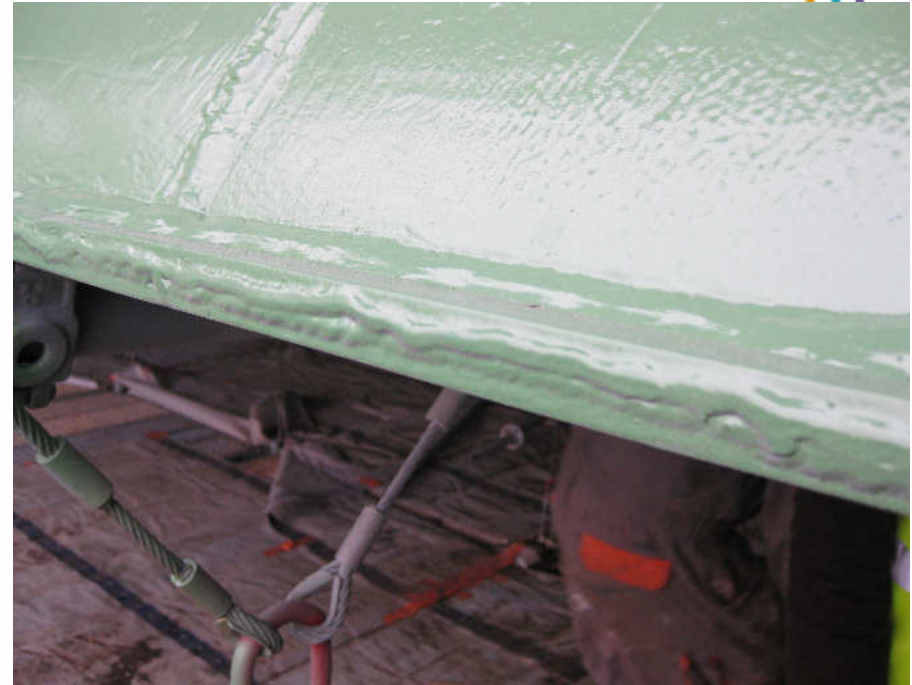
Fissure après son obturation

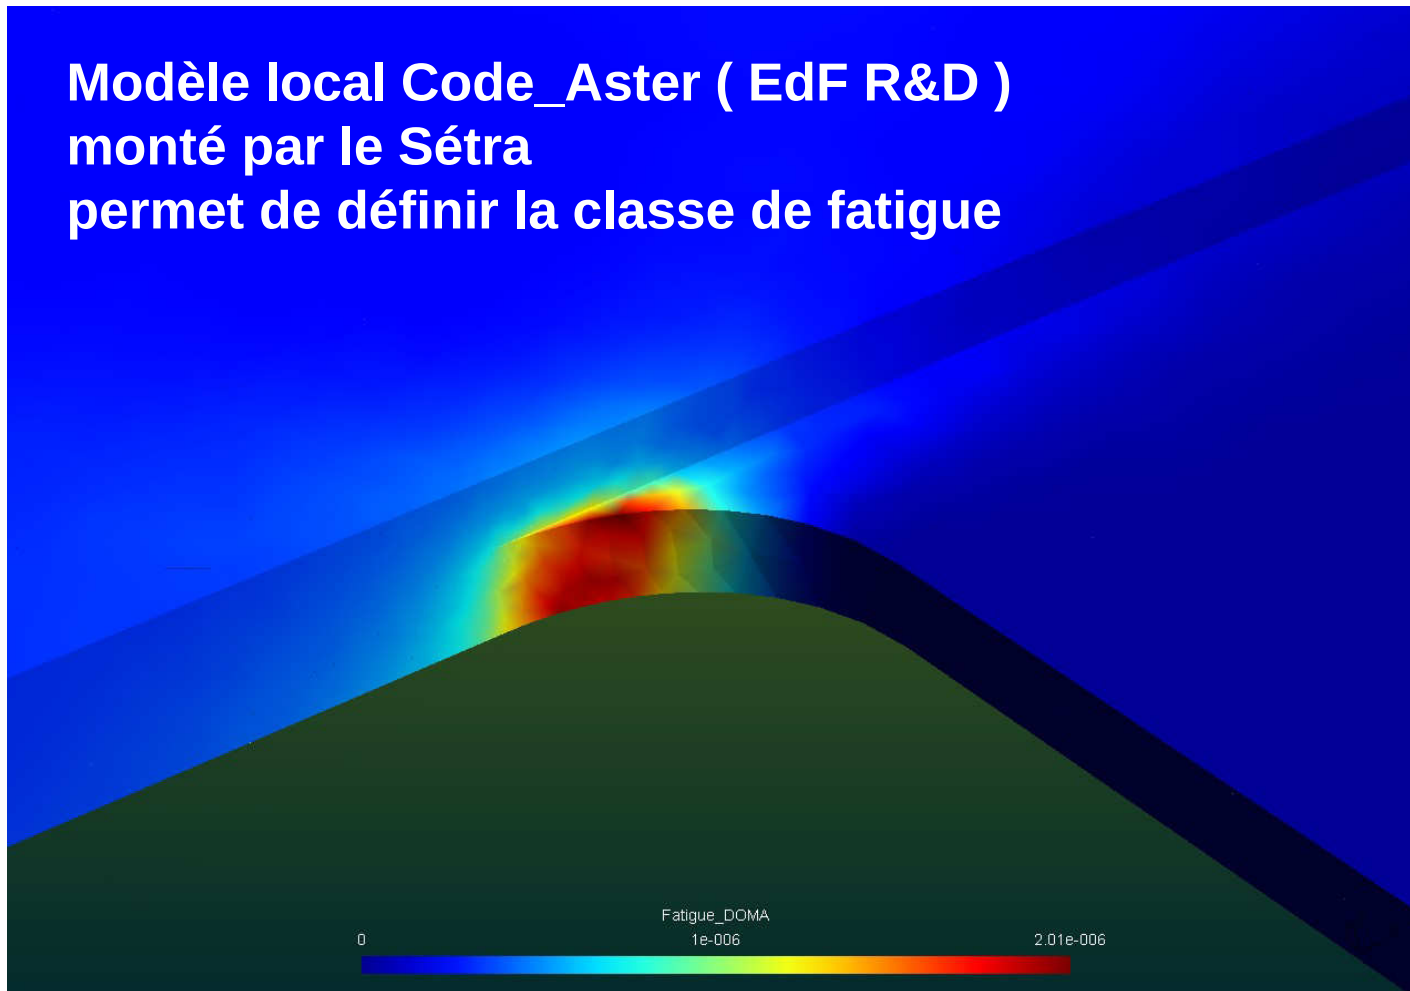
Gousset du pont du Dancourt ( cas  $r = 42 \text{ mm}$  ) : classe 60 avant TIG

Il suffit de régulariser leur géométrie et d'effacer le compteur de cycles de fatigue

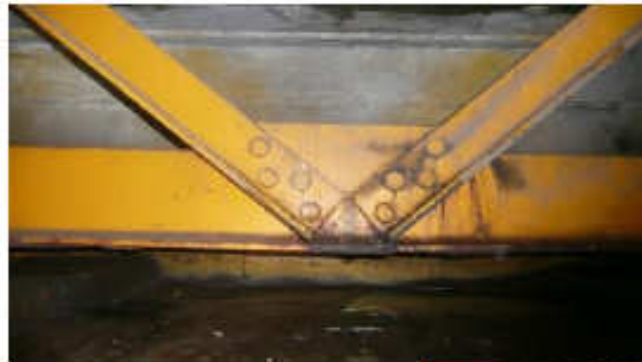
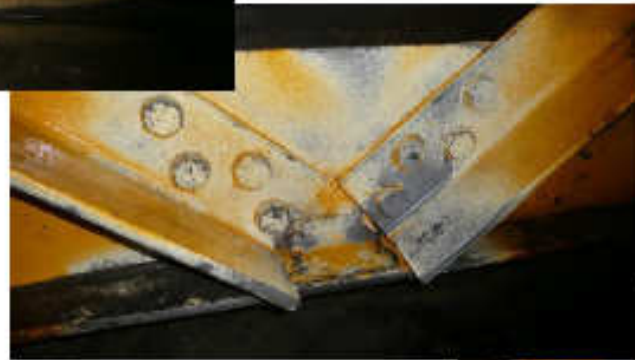
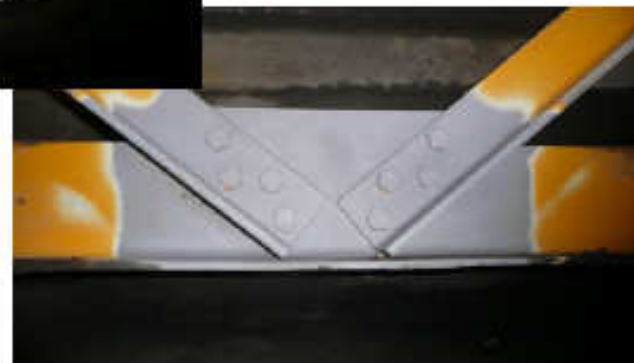
Noeud central sur culée Sedan entre  
poutre 2 et 3 : avant, après avivage et  
après décapage

- Décapage complet (20% de la surface) : poutres de rive et zones sur culées
- Avivage (80% de la surface) : poutres intermédiaires et sous-face de la tôle de la dalle « Robinson »
