# Diagnostic et réparation des ouvrages métalliques du Plan Rail Auvergne II

Ligne ferroviaire

Lavaufranche/Montluçon/St Germain-des-fosses

Diagnostic, réparation et maintenance

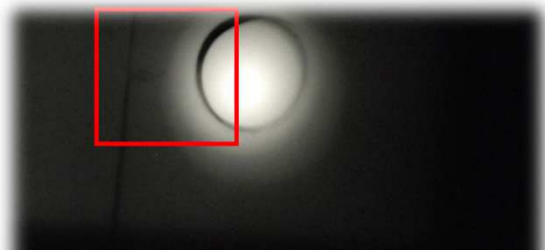
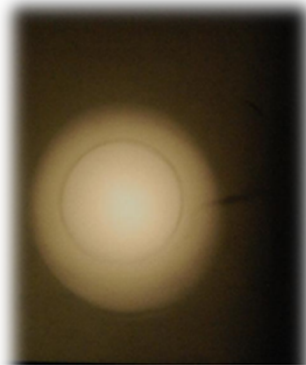
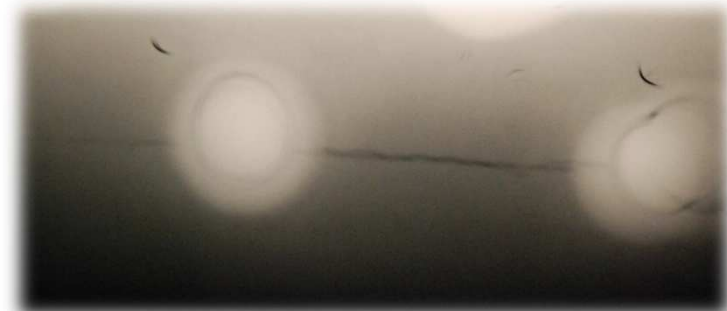
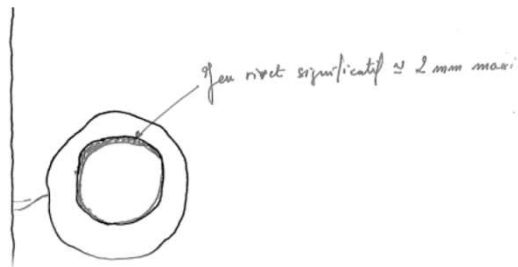
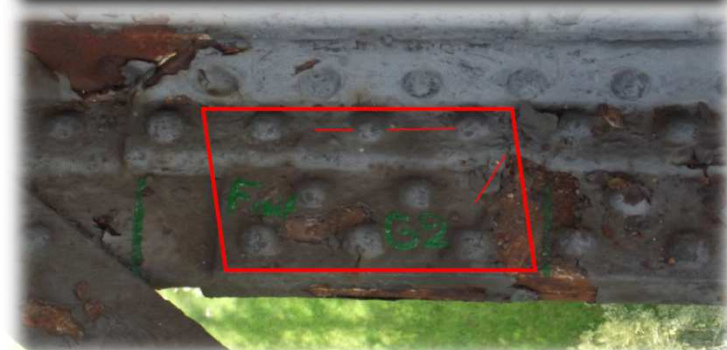
Mise en évidence de jeu au niveau de rivets et quelques fissurations a priori non structurelles.

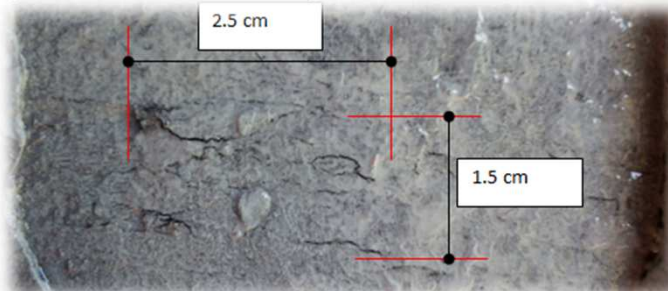
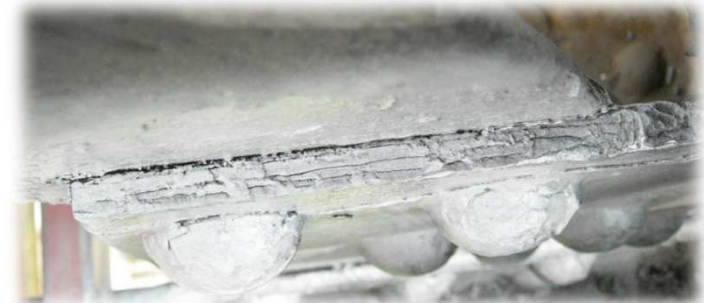
Hétérogénéités du fer puddlé.

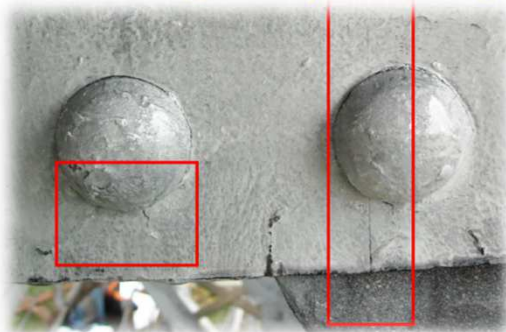
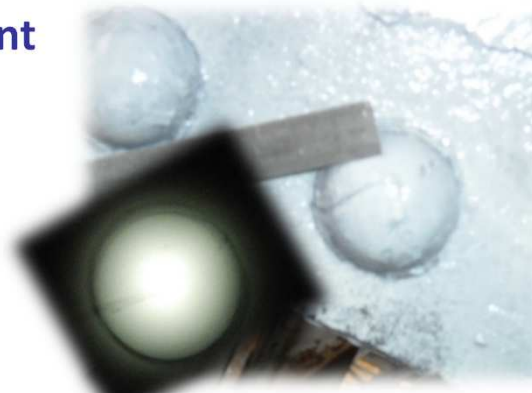
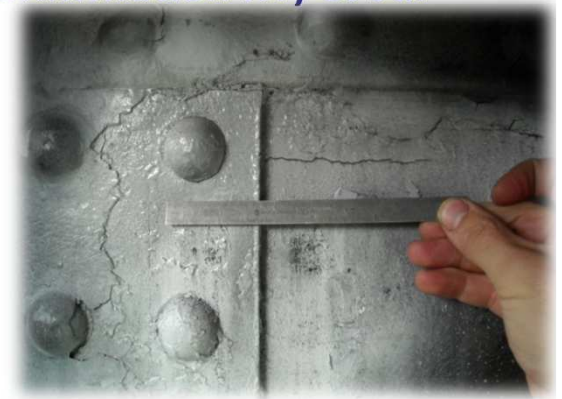
Mise évidence de quelques fissures sur les têtes de rivets (confirmation RT) et sur un assemblage de pièce de pont

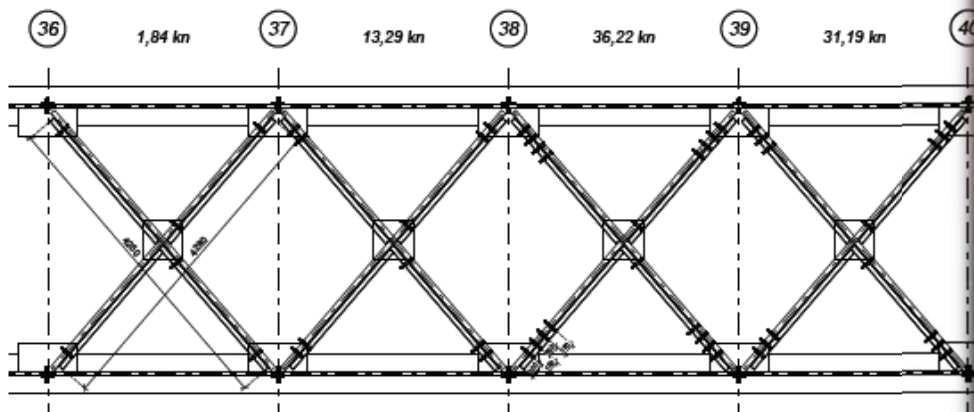
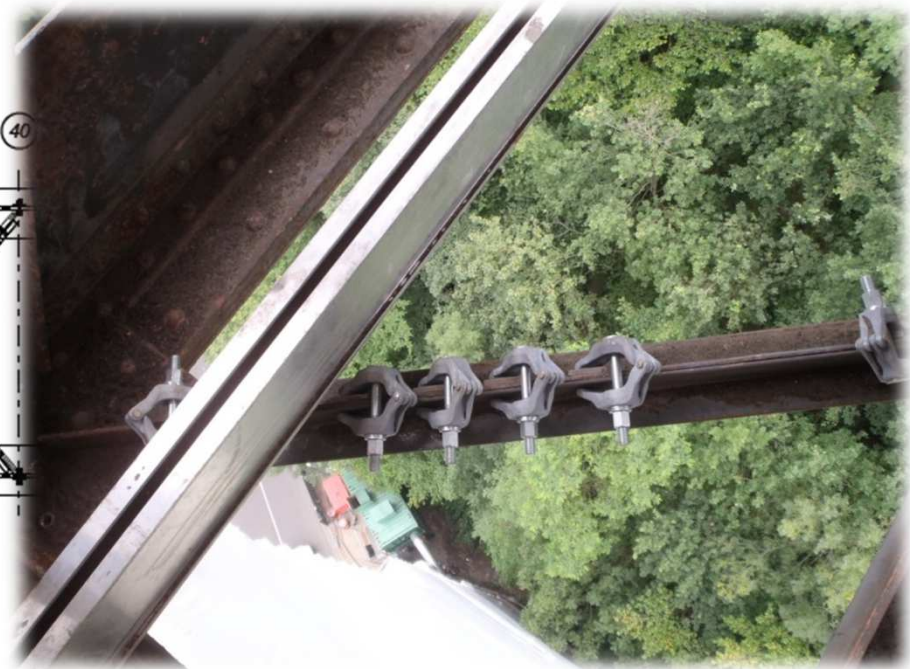
⇒ Lutter contre le flambement

La mise en place de cornières de renfort au moyen de pinces Ischebeck
