# Inspection et diagnostic de l'état du bateau-porte de la forme 10. Grand Port Maritime de Marseille (13)

**AFGC - 19 Mars 2015**

**T. De FOLLEVILLE**

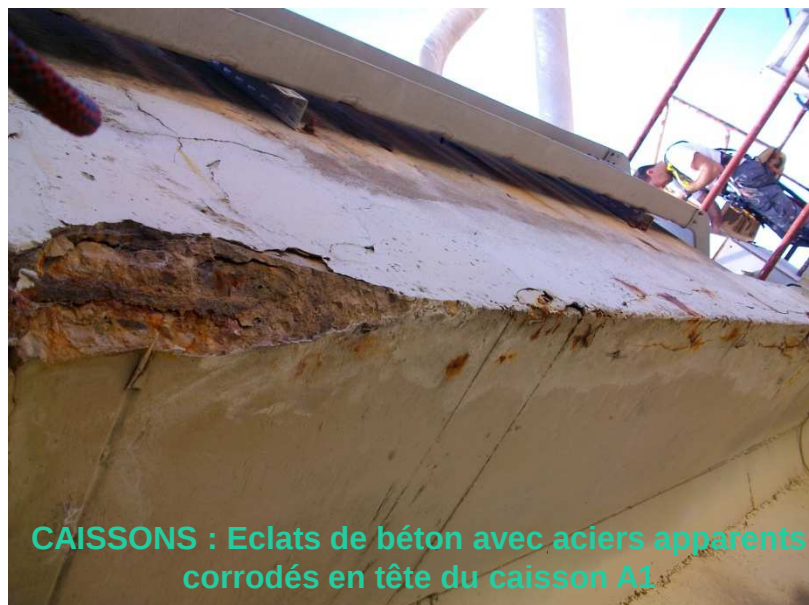
**CAISSONS** : Eclats de béton avec aciers apparents corrodés en tête du caisson A1

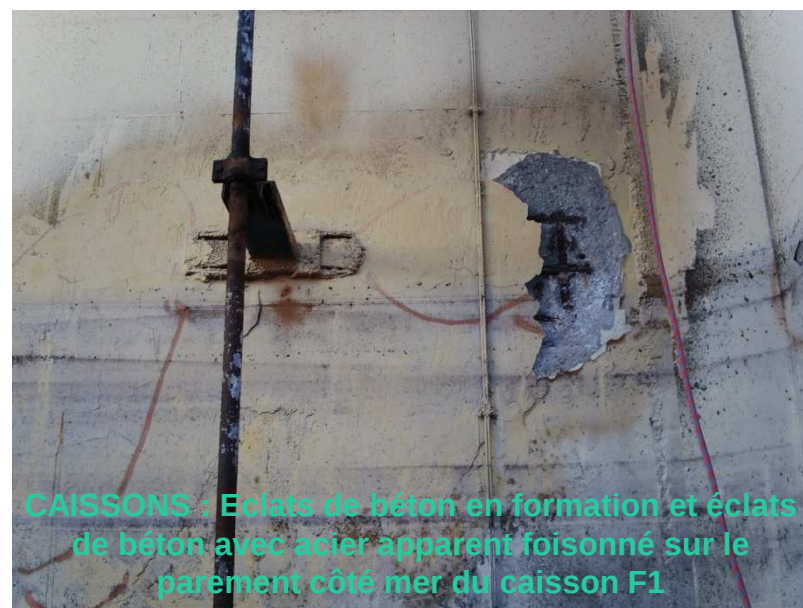
**CAISSONS** : Eclats de béton en formation et éclats de béton avec acier apparent foisonné sur le parement côté mer du caisson F1

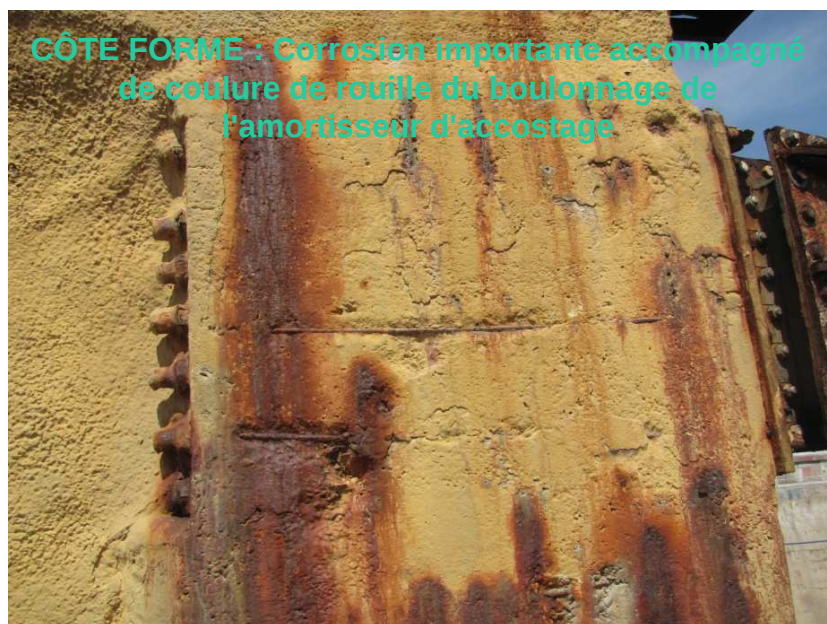
**CÔTE FORME** : Corrosion importante accompagné de coulure de rouille du boulonnage de l'amortisseur d'accostage

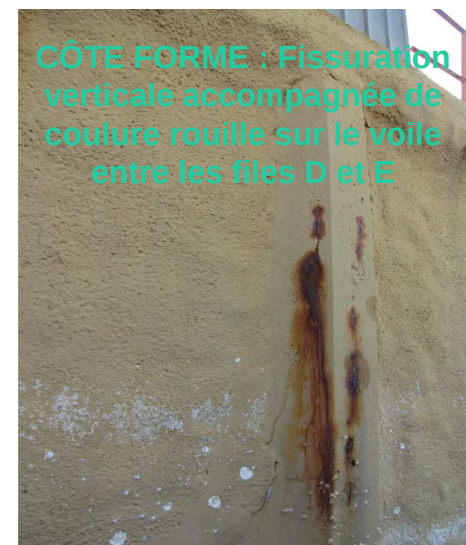
**CÔTE FORME** : Fissuration verticale accompagnée de coulure rouille sur le voile entre les files D et E

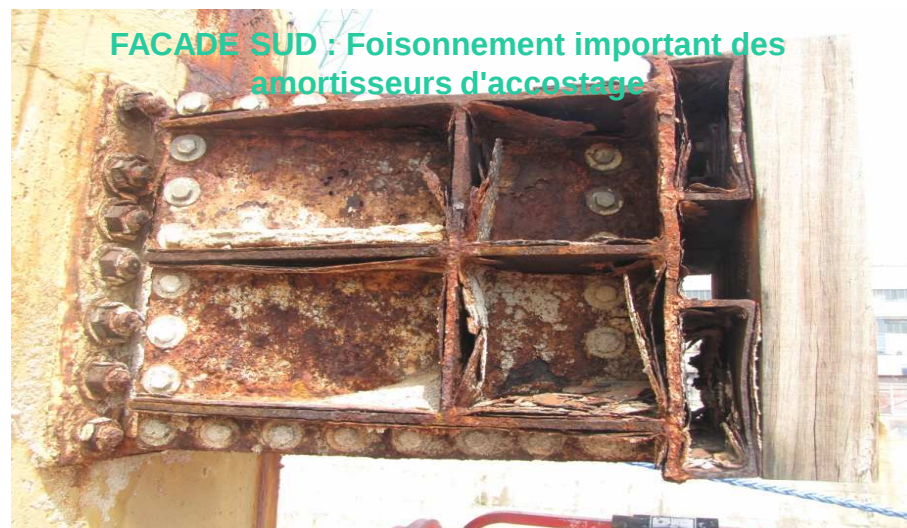
**FACADE SUD : Foisonnement important des amortisseurs d'accostage**

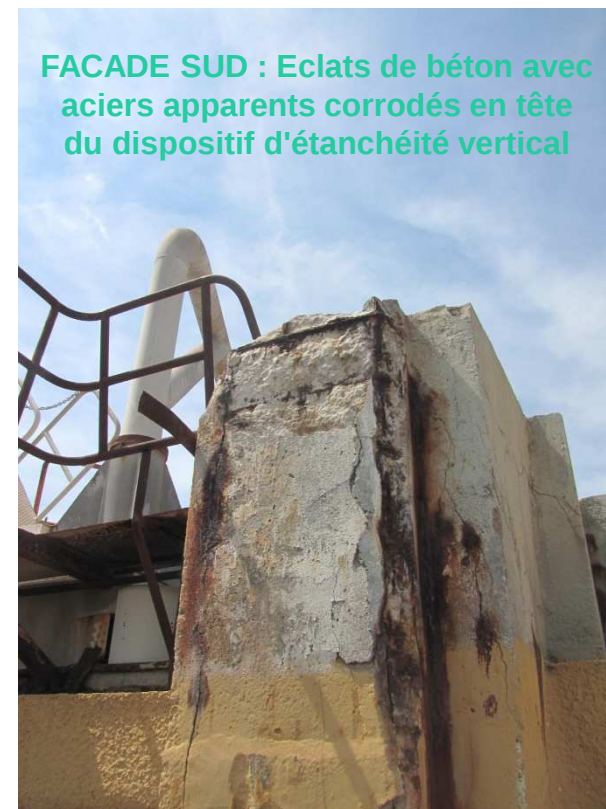
**FACADE SUD : Eclats de béton avec aciers apparents corrodés en tête du dispositif d'étanchéité vertical**

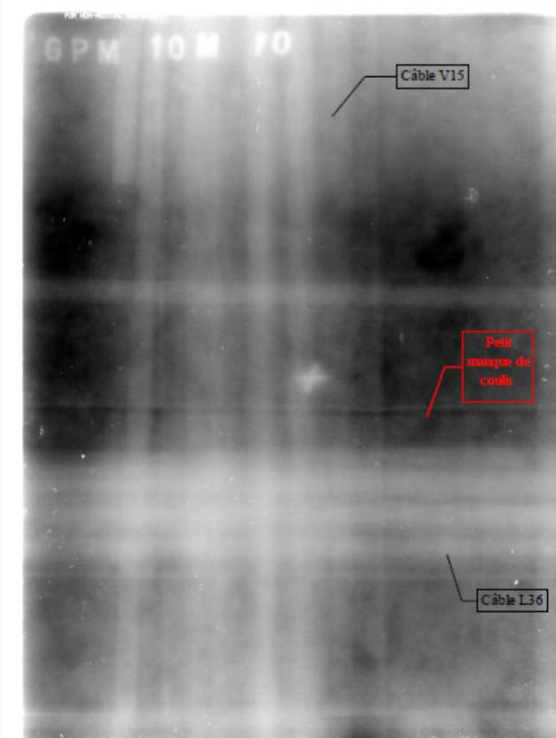
Radiogramme n° 10

| Radiogramme N° | Cais-son | Câbles | POS en cm | A | B | C | D | Autres défauts | OBSERVATIONS |
|---|---|---|---|---|---|---|---|---|---|
| 10 * | 10 côté mer | L36 | -4,5 | x | x | | | | Très petit filet de vide en haut de conduit (3mm), sans contact avec le câble. |

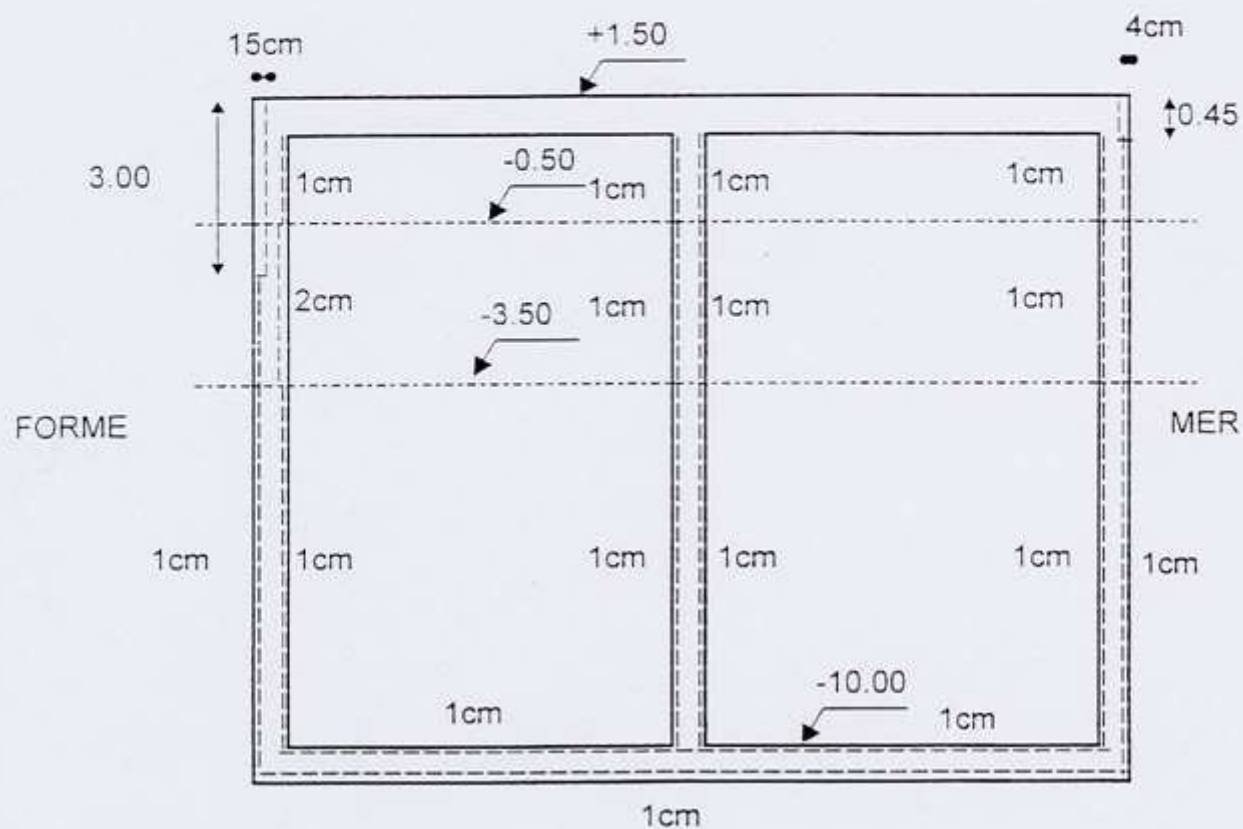
# REDUCTION DES EPAISSEURS DE BETON

- Les calculs de vérification de la structure sont été menés sur la base de la géométrie initiale, mais en intégrant dans certaines sections, des réductions d'épaisseur de béton ou d'aciers passifs, en fonction des désordres constatés sur l'ouvrage :

- le béton projeté mis en œuvre lors de la réparation de 2000 n'est pas pris en compte dans les sections de calcul
- le béton de réparation (mortier prêt à l'emploi) mis en œuvre lors de la réparation de 1991 n'est pas pris en compte dans les sections de calcul.

- la section des armatures passives est réduite pour tenir compte de la corrosion. La réduction de la section augmente avec la diminution de l'épaisseur du béton d'enrobage de la zone concernée, de manière proportionnelle à la diminution d'épaisseur du béton.

- pour  $d=0\text{cm}$  ----->100 % de section d'armatures effectives
  - pour  $d=3\text{cm}$  ----->0 % de section d'armatures effectives (en supposant que le nu extérieur de la première nappe d'armatures est à 3 cm)
