## La réparation du pont Mathilde à Rouen après l'incendie

Le 15 mai 2014 les délégations AFGC Nord-Picardie et Grand-Ouest ont organisé, en partenariat avec Construiracier, une journée technique consacrée à l'incendie et à la réparation du Pont Mathilde à Rouen.

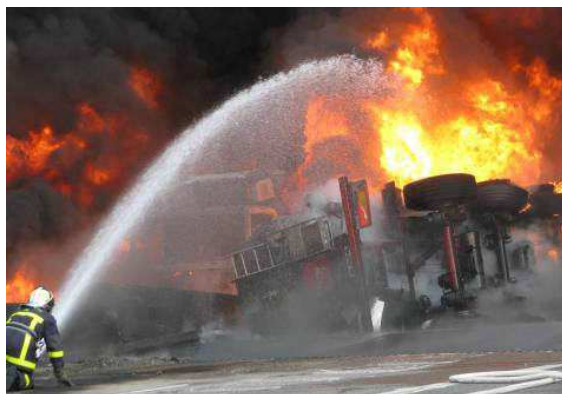
Le 29 octobre 2012, un camion-citerne transportant des hydrocarbures (plus de 20000 litres de gasoil et 9 000 litres de super) se renverse sur le pont.

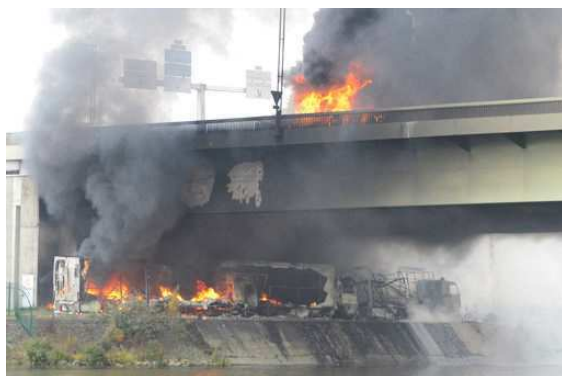
Deux foyers : sur le pont et sous le pont

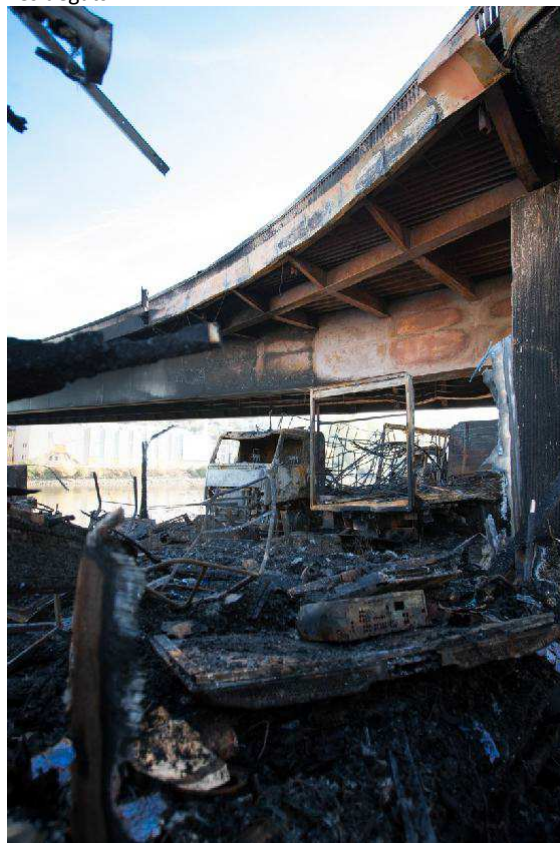
Les dégâts

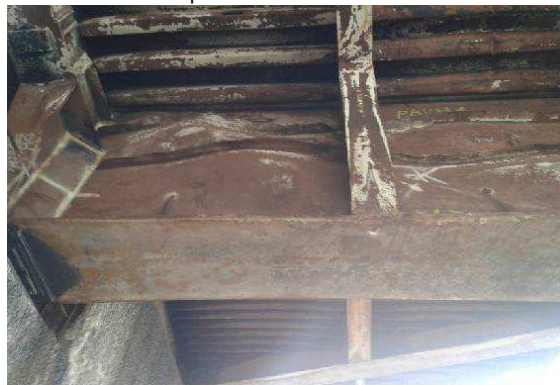
Déformation de la poutre

Deux types d'éléments ont flambé : changement de modèle de stabilité

Les diagonales comprimées des âmes d'extrémité de la poutre aval rive gauche.

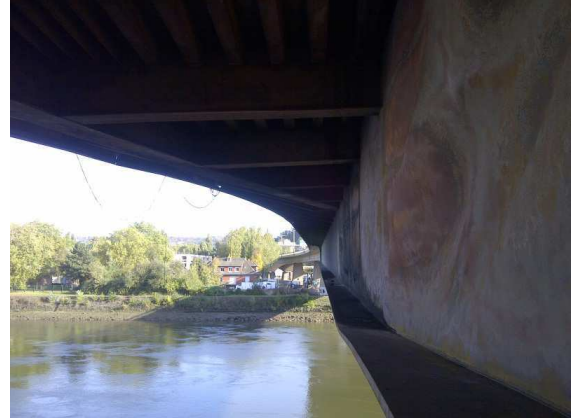
#### Constat de Dégâts : Acier

- Diminution des caractéristiques mécaniques,
- Fragilisation localisée de l'acier résultant d'un refroidissement rapide par les eaux d'extinction (trempe de l'acier).
