# LA SURVEILLANCE DES OUVRAGES D 'ART

# PROCÉDURES POST CYCLONE ET POST SAISON CYCLONIQUE

## Origine de la procédure post-cyclonique

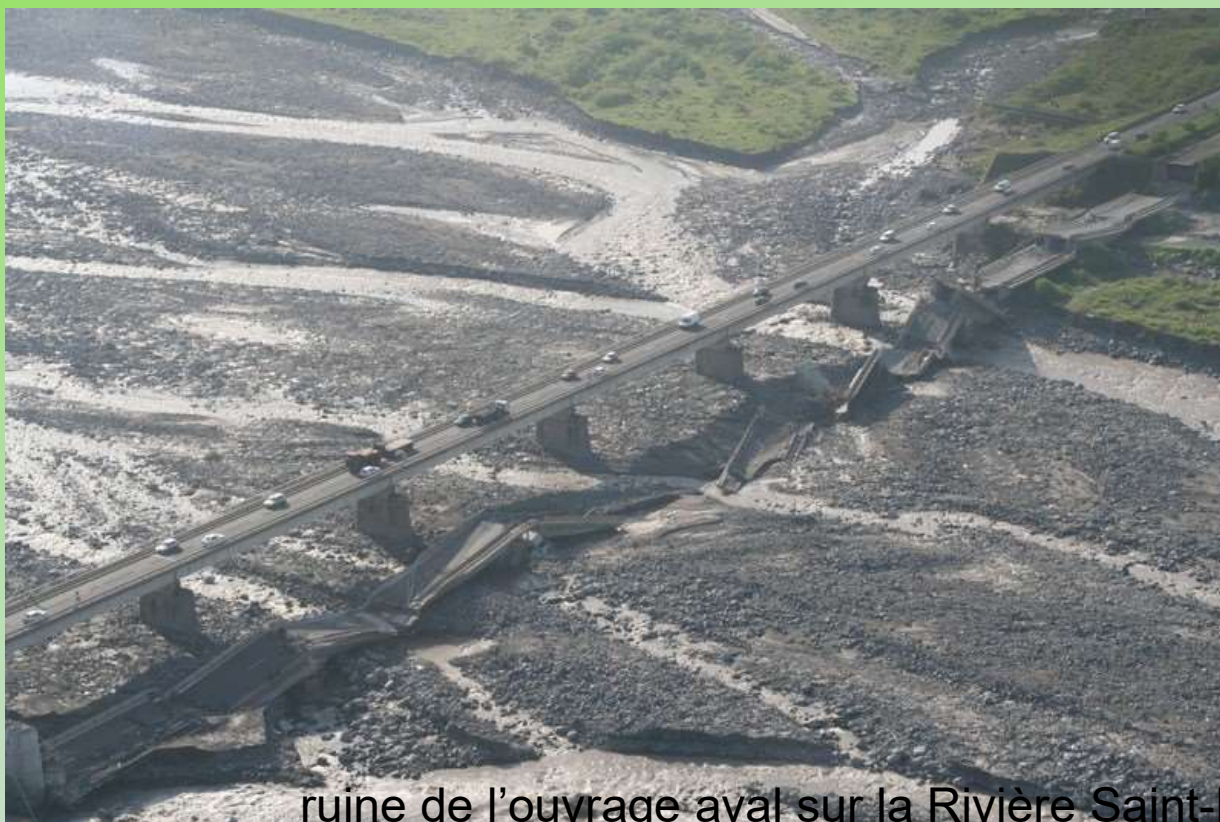
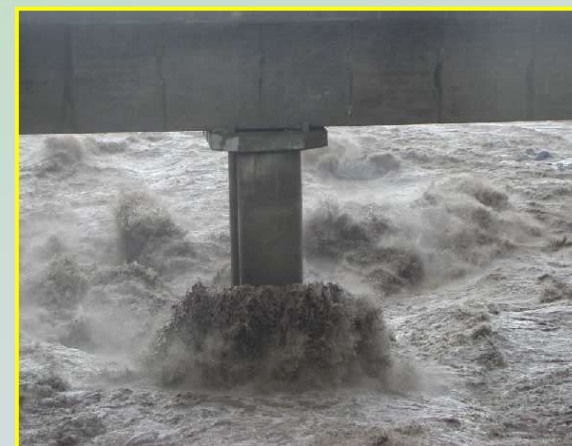
ruine de l'ouvrage aval sur la Rivière Saint-Etienne

- 27 février 2007 : effondrement de l'OA aval sur la Rivière St Etienne
- P7 est ruinée par affouillement (fondation superficielle sur alluvions) suite à une attaque braise d'un bras vif
- Abaissement plurimétrique (4-5m) du lit à la suite d'un épisode de crue cyclonique.
- Contexte : extractions et déstabilisation du lit + réduction largeur du lit.

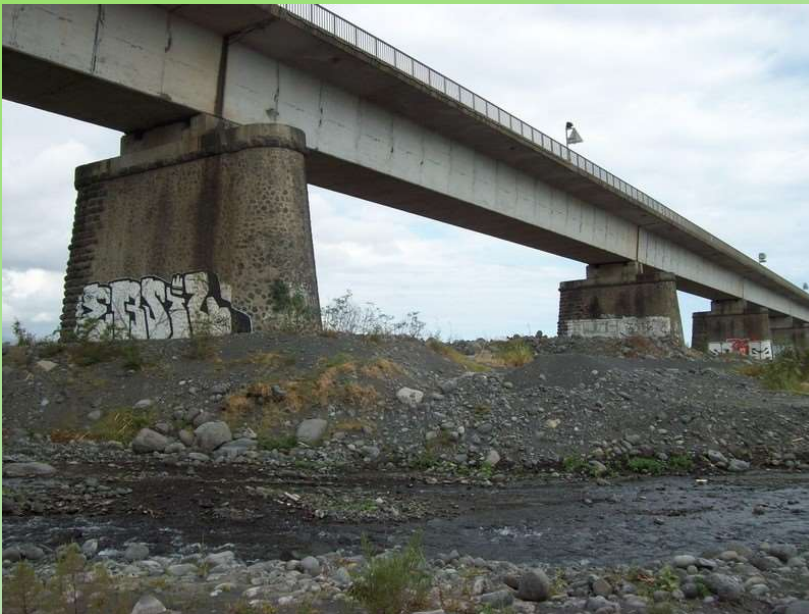
- Fondation de l'ouvrage : fondations superficielles sur alluvions affouillables ou coulées boueuses érodables

alluvions : évolutions  
brusques des  
affouillements

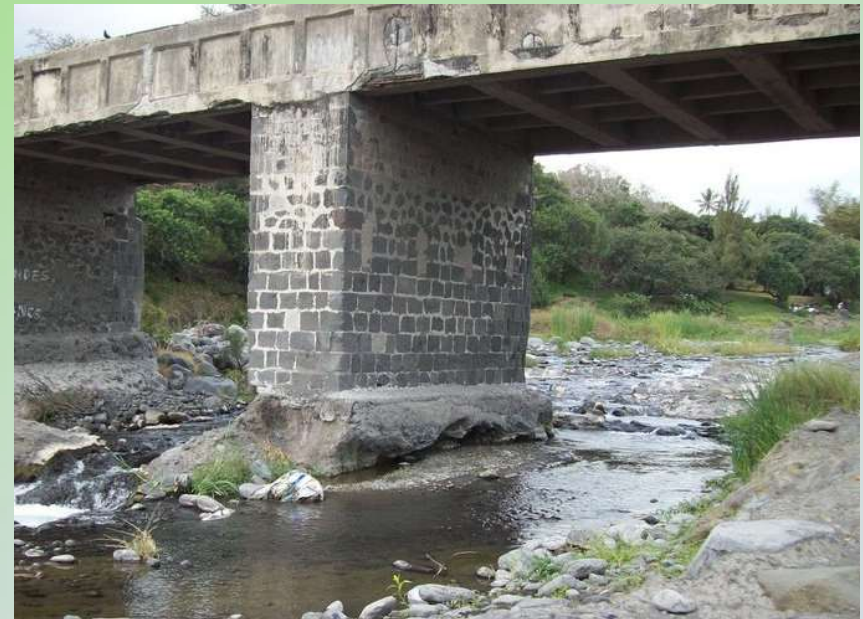
Coulées érodables  
dégradations  
progressives

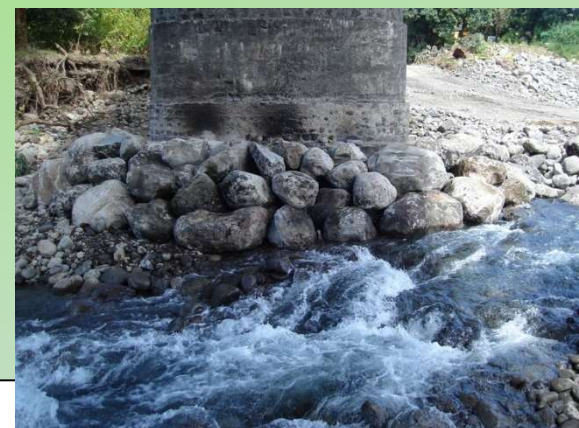
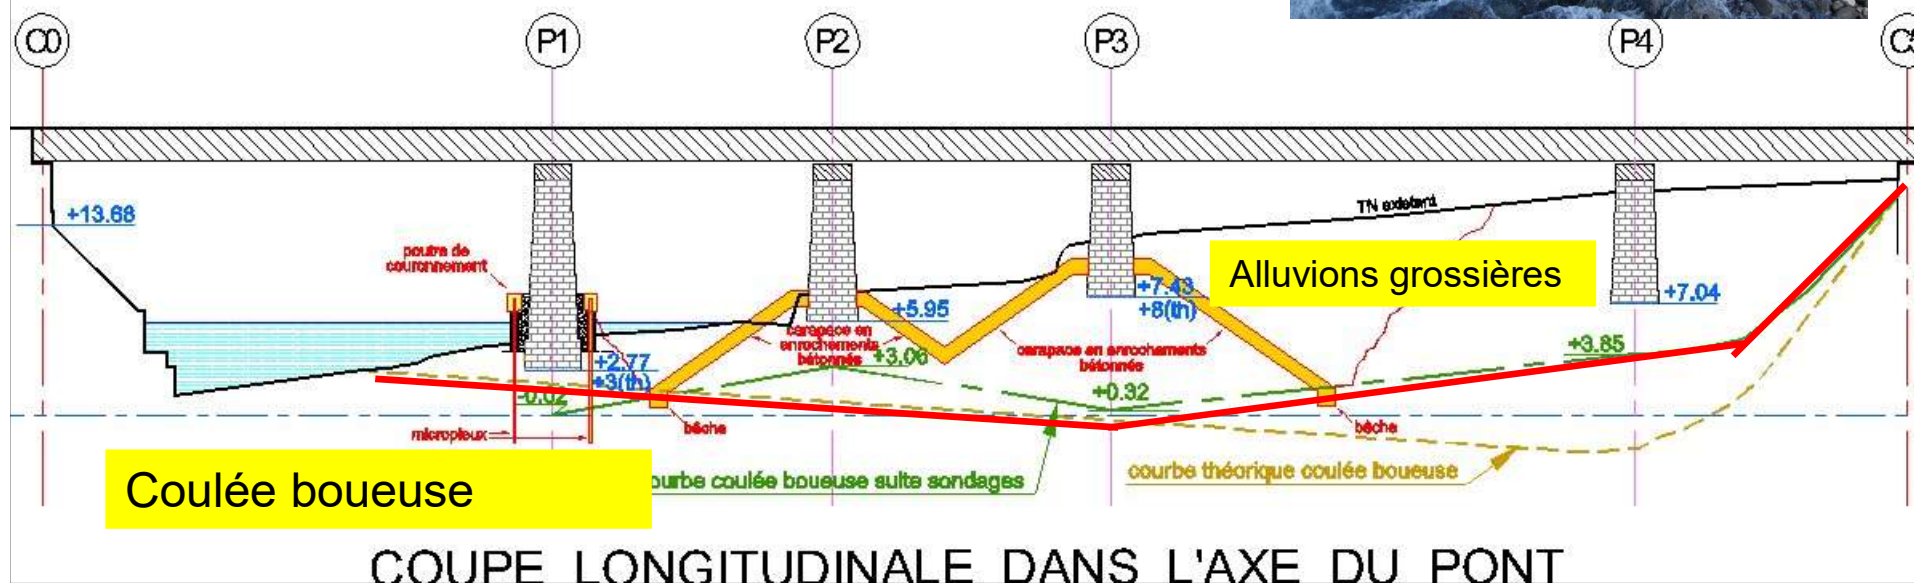
- Contexte géotechnique : P1, P2, P3 et P4 fondées sur des formations alluvionnaires grossières. Culées fondées sur une coulée boueuse cimentée
- P1 et P2 extrêmement vulnérables (attaque/lit vif)

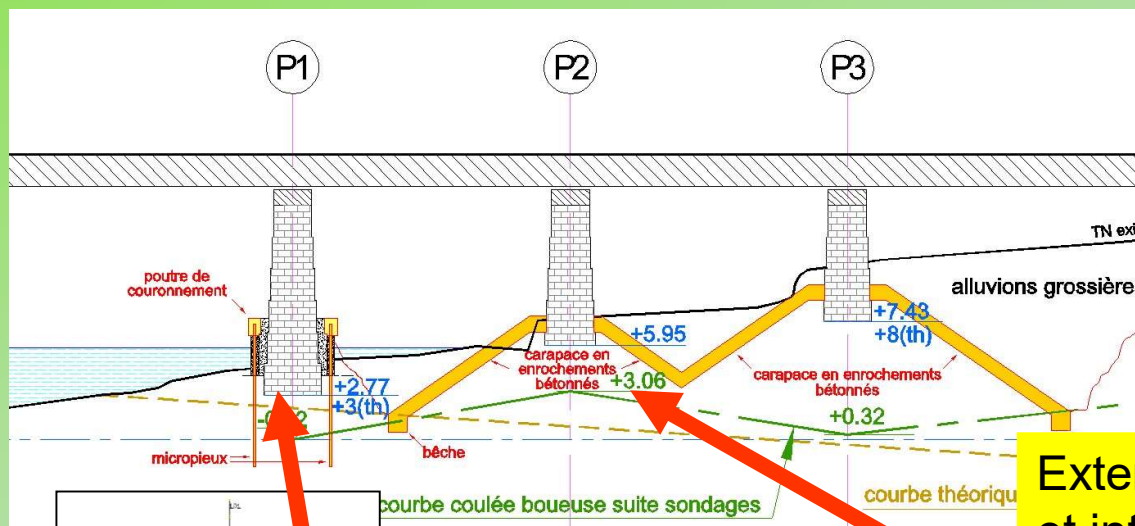
Extension considérable  
et interaction avec P1

- Solution jet grouting inadaptée (circulations souterraines et coût 1M€ )
- Solution par carapace en enrochements bétonnés (P2/P3), reprise en sous œuvre par réseau de micropieux (P1)

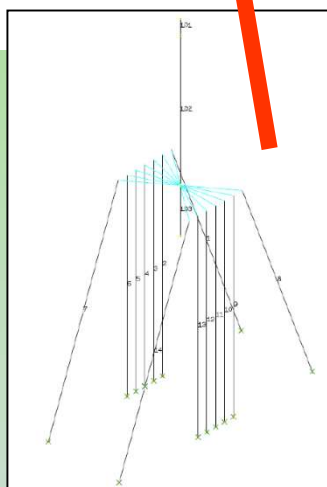
Vulnérabilité  
des micropieux  
après  
affouillement

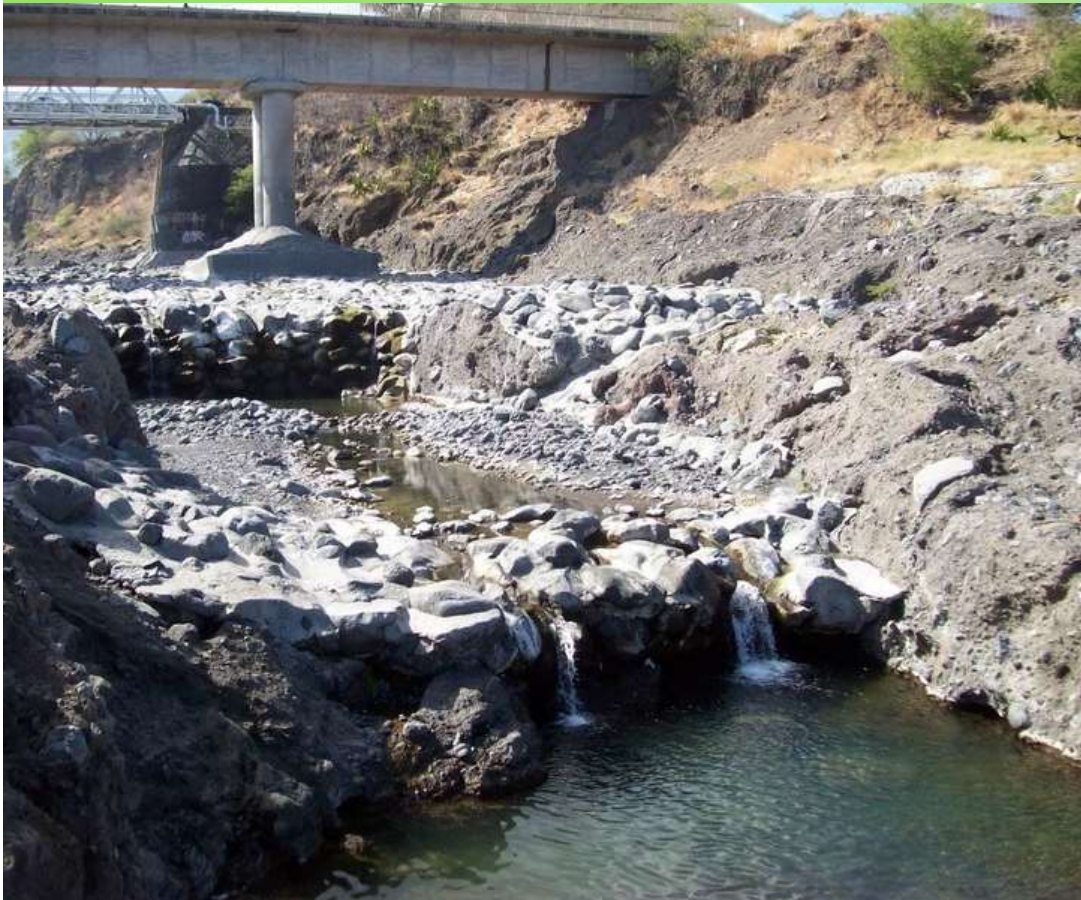
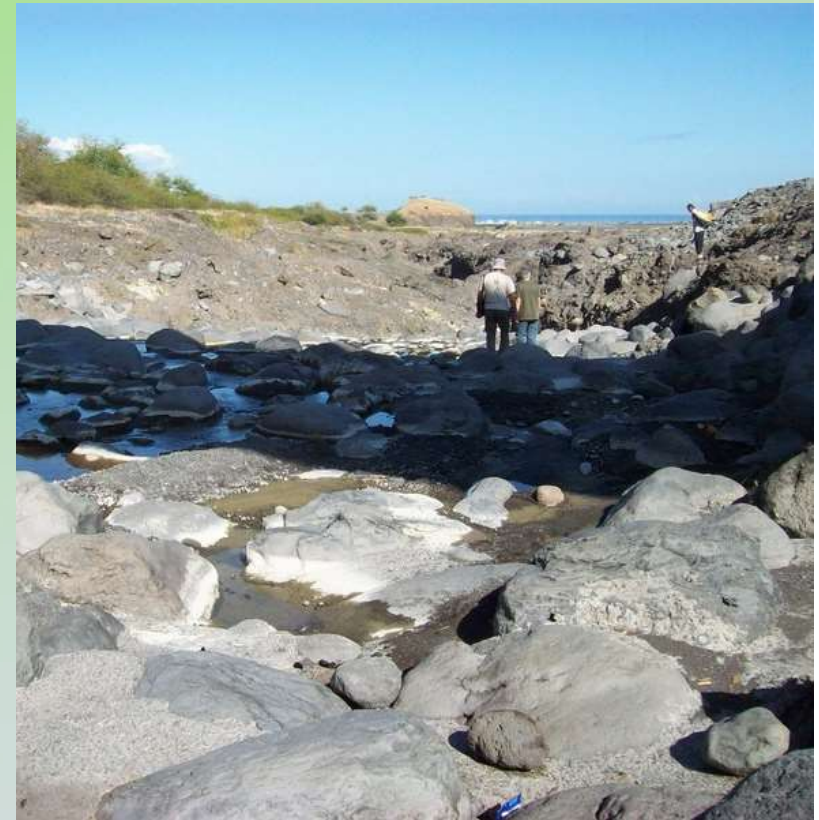
- disparition de la couche alluvionnaire et percement d'un canyon dans la coulée boueuse

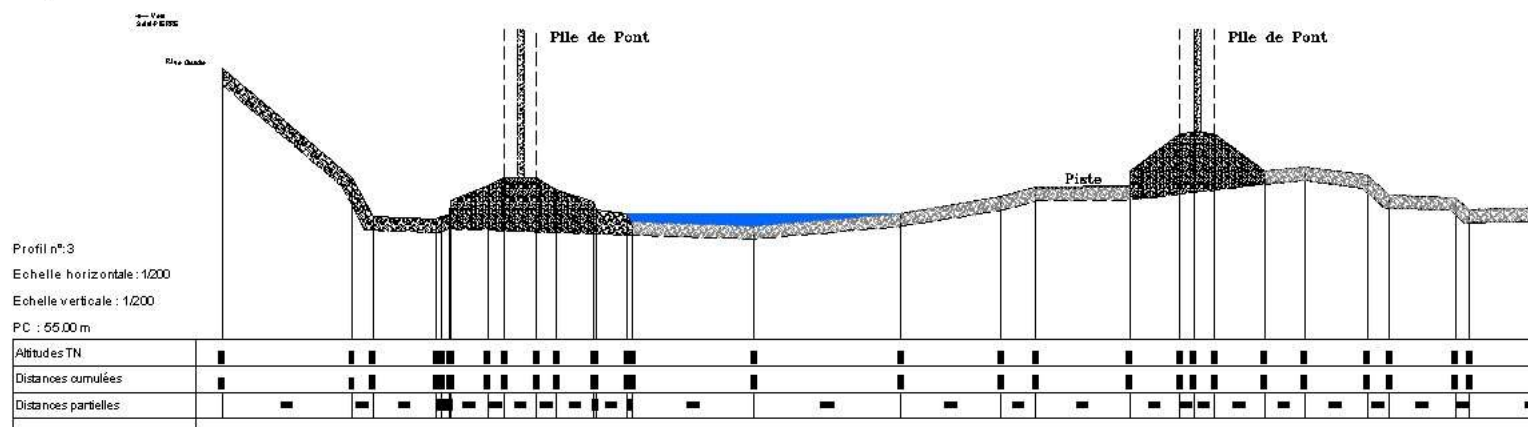
### Profil en travers 200 m à l'aval

Canyon de 11m dans la  
coulée boueuse

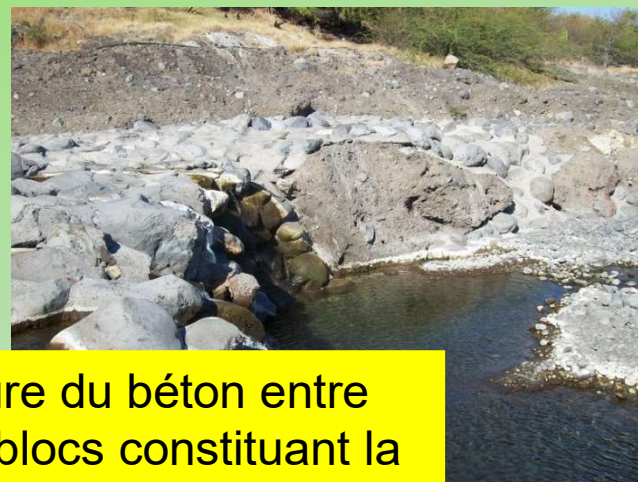
Usure du béton entre les blocs constituant la carapace du seuil

- Mise en sécurité via la constitution d'un seuil constitué d'une carapace en enrochements liaisonnés avec bêche amont

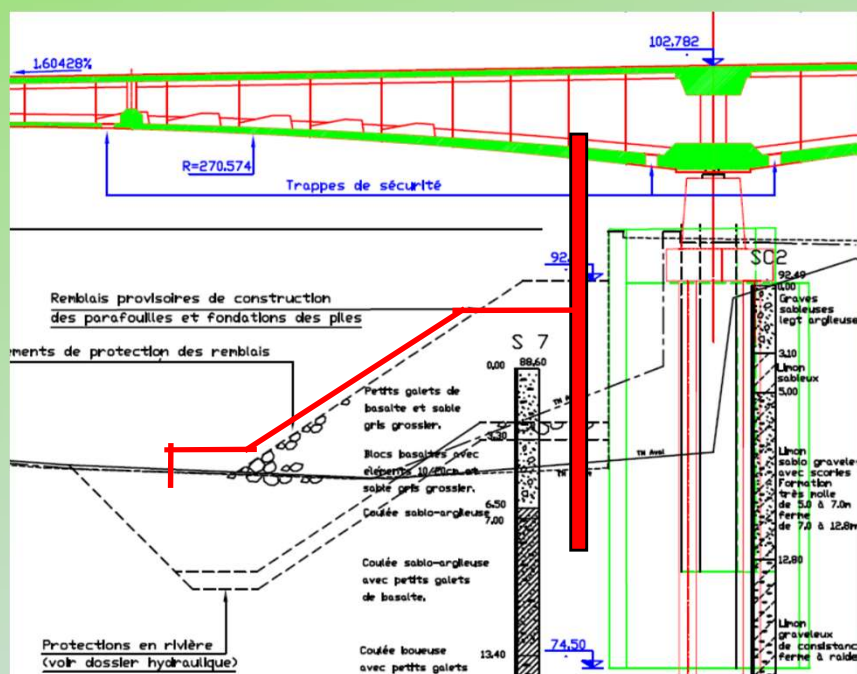
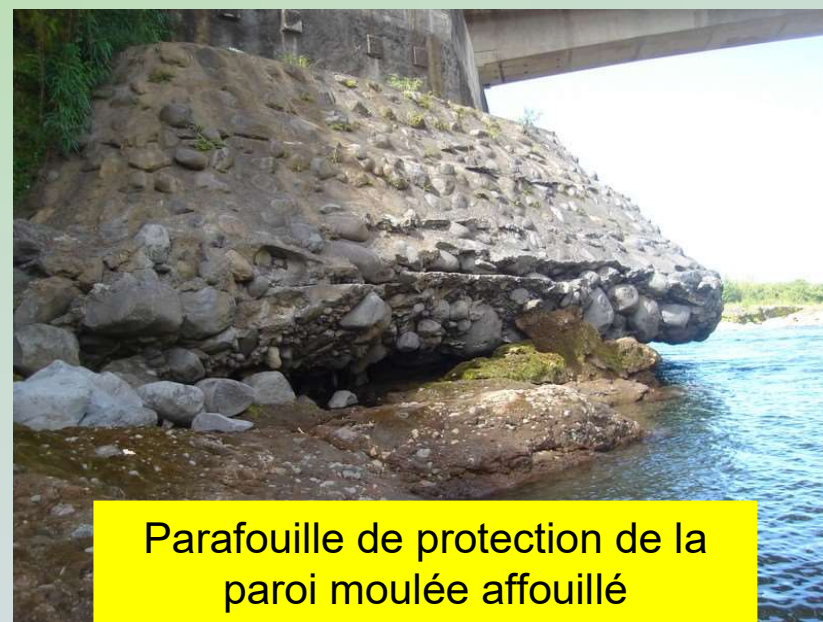
- la pile P2 fondée à 70,5NGR et protégée par une paroi moulée fondée à 74,5NGR à l'amont et 79NGR à l'aval.
- paroi dimensionnée pour un affouillement de 82NGR et protégée par un para fouille en enrochements bétonnés lui même affouillé !
- para fouille très vulnérable dont la rupture dans le lit mineur entraînerait la création d'un obstacle induisant un risque de déchaussement de la paroi moulée perchée.

Para fouille de protection de la paroi moulée affouillé

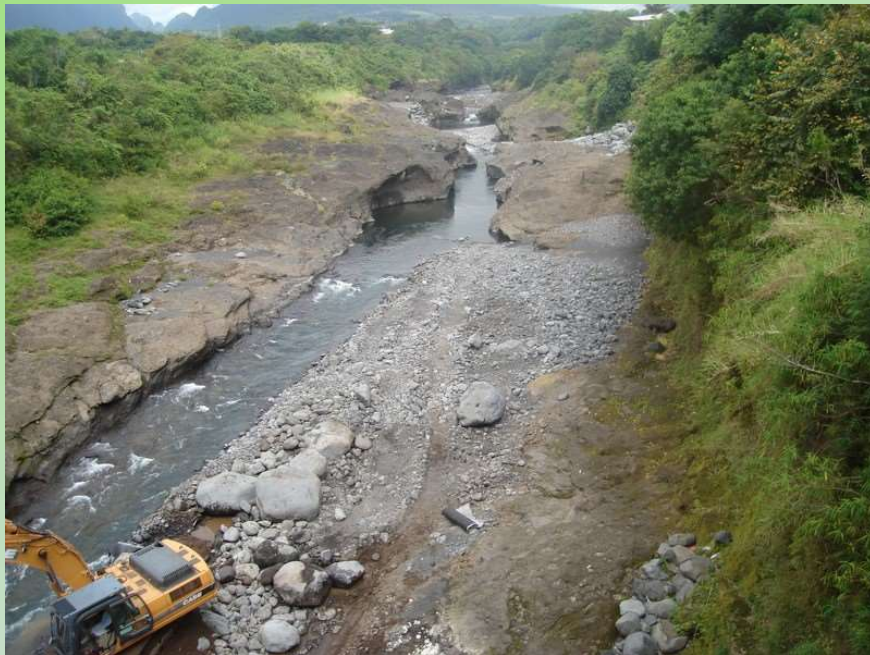
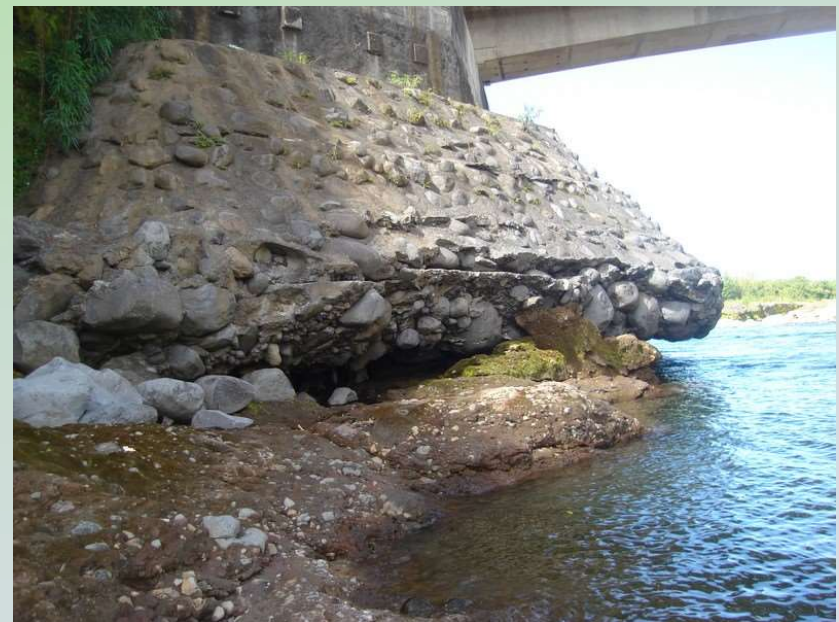
- Étranglement du bras vif provoqué par
  - L'avancée des enrochements bétonnés du parafeuille
  - la présence en rive droite d'une coulée plus rocheuse : Le comblement de la cavité sous les enrochements
- Décapage de la couche alluvionnaire et surcreusement de la coulée boueuse (effet canyon)
- Enfouissement du lit de près de 10m
