### Jeudi 28 juin 2018 à La Ricamarie Journée réparation des tabliers du viaduc de la Ricamarie

La délégation AFGC Rhône-Alpes, en relation étroite avec la Direction Interdépartementale des Routes Centre-Est (DIR CE) et les entreprises Freyssinet et Vinci Construction France TP (VCF TP) a organisé le jeudi 28 juin 2018, une journée consacrée à la réparation des tabliers du viaduc de la Ricamarie, situé non loin de la ville de Saint Etienne. Cette manifestation sur site, avec une visite de chantier, complète les conférences réalisées en novembre 2017.

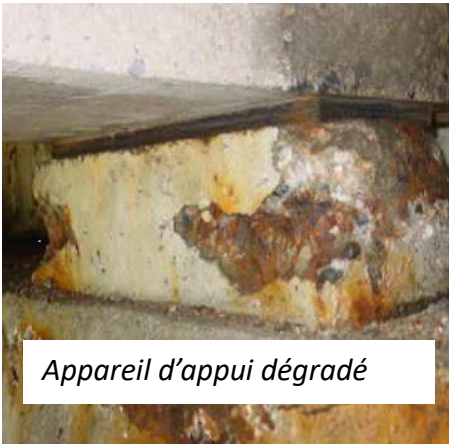
Lors de l'inspection détaillée de 2008 (une inspection détaillée est réalisée tous les 6 ans), de nombreuses pathologies ont été mises en évidence et ont été examinées de plus près lors des investigations qui ont été menées par la suite. La majorité des points critiques était provoquée par les problèmes d'étanchéité du viaduc. Voici quelques exemples :

*Appareil d'appui dégradé*

- Renforcement de la capacité portante
- Étanchement du tablier / réfection de la chaussée
- Réparation ou remplacement des bétons dégradés
- Changement des appareils d'appui
- Protection des zones d'ancrage d'abouts de poutres
- Réfection des cachetages défectueux aux abouts d'entretoises et sur rives de hourdis
- Réfection des parements de piles

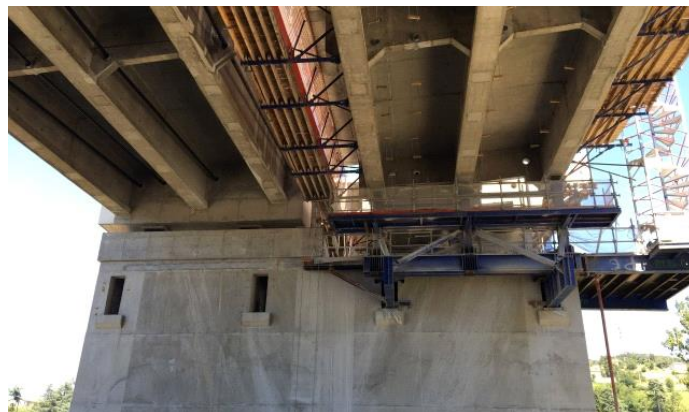
*Ouvertures créées dans la pile et appuis provisoires du tablier SUD*

De manière commune aux 3 solutions, il a aussi été décidé la réfection des piles par hydrodémolition des bétons dégradés et remplacement par un béton coulé en place ainsi que la création d'ouvertures dans ces dernières permettant la pose sur appuis provisoires du tablier existant lors des travaux sur les tabliers. Ces travaux ont été exécutés en partie en 2016.

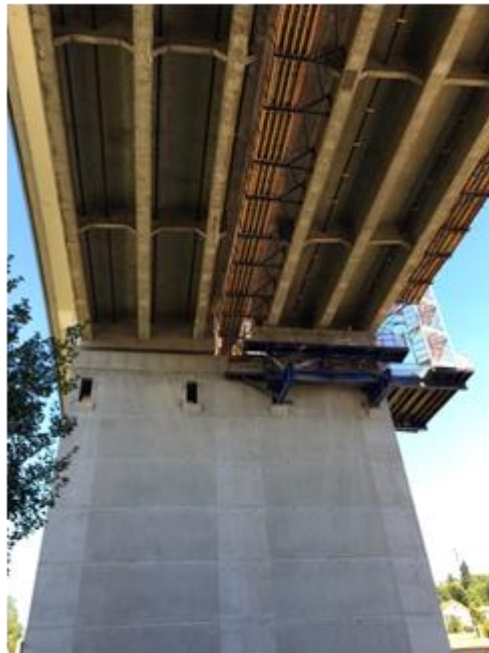
*Vue de dessous du tablier : platelage indépendant de 26 tonnes pour chaque pile, ouvertures pour appuis provisoires côté NORD et platelage de travail entre les tabliers et en encorbellement*

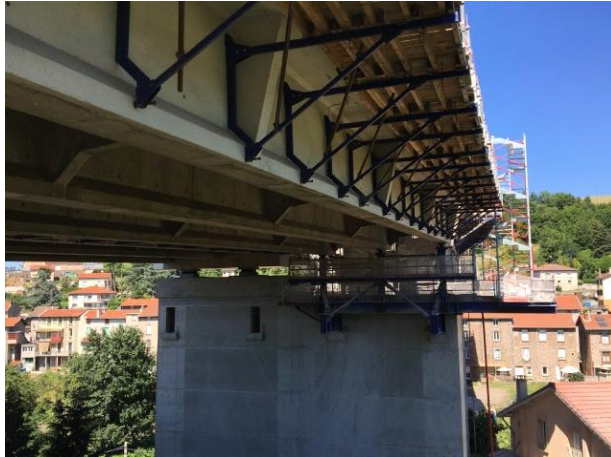
*Platelage en encorbellement au niveau du tablier, tour d'accès, appuis provisoires sous chaque poutre*

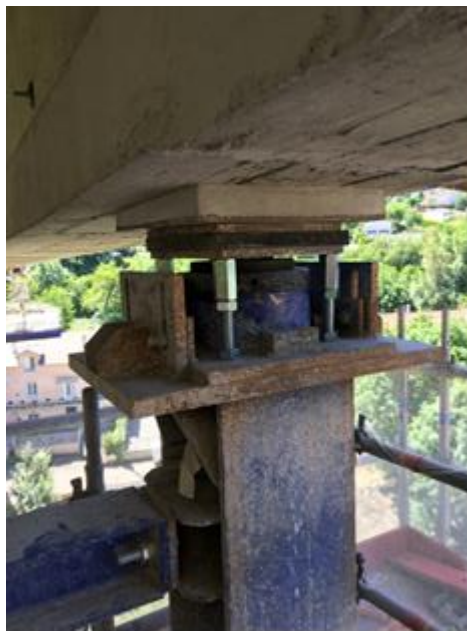
*Détails sur dispositif d'appui provisoire*

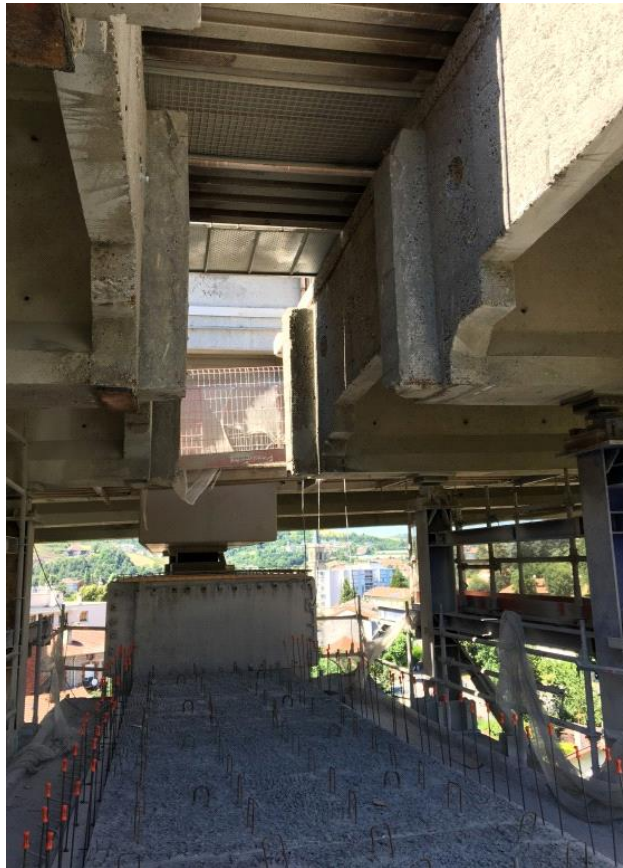
*Chevêtre et tenon démolis (au premier plan, tablier Sud) et nouveau chevêtre, entretoise et appareil d'appui définitif (arrière-plan, tablier Nord)*

Cette photo montre aussi un exemple de zone où ont eu lieu les sciages au câble. Ce sujet avait aussi été abordé lors des conférences dans la matinée puisque ce type de démolition, notamment dans des zones difficiles d'accès comme sur ce chantier, est en augmentation.

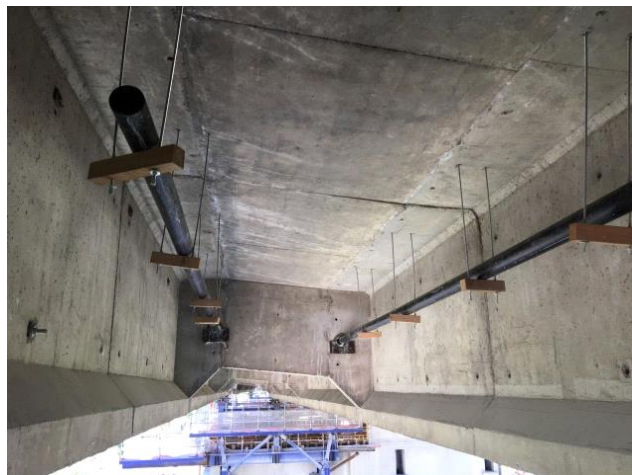
*Gaine pour précontrainte longitudinale additionnelle*

Les gaines sont mises en place puis sont thermo-soudées. Les câbles sont ensuite insérés depuis la culée au niveau altimétrique le plus haut pour faciliter l'enfilage. Les gaines sont injectées à la cire pétrolière. Le point d'injection se situait en 2017 au centre du viaduc. Comme évoqué précédemment, le point d'injection est décalé d'une travée en 2018. Par ailleurs, lors de cette étape, il est primordial que la température extérieure soit favorable au vu de la longueur très importante de gaine à injecter.

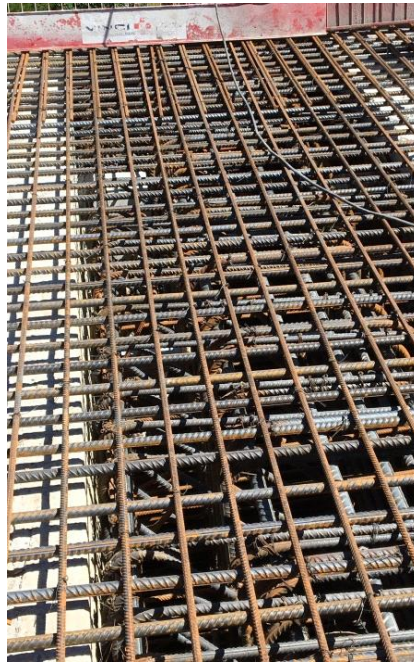
*Ferraillage des entretoises*

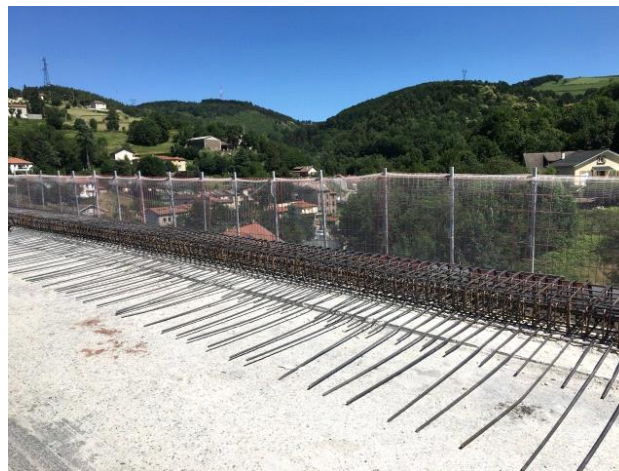
*Ferraillage des longrines en encorbellement sur lesquelles seront scellés les dispositifs de retenue*
