Travaux de réparation de trois ouvrages RD415 : P0906 - OA sur III

Webinaire AFGC 30/11/2020

Présentation de l'ouvrage

- ❑ Bi poutre mixte 3 travées: 32m/49m/37m
- ❑ Chaussée bidirectionnelle et deux trottoirs largeur utile: 9,80m
- ❑ Construit en 1992.

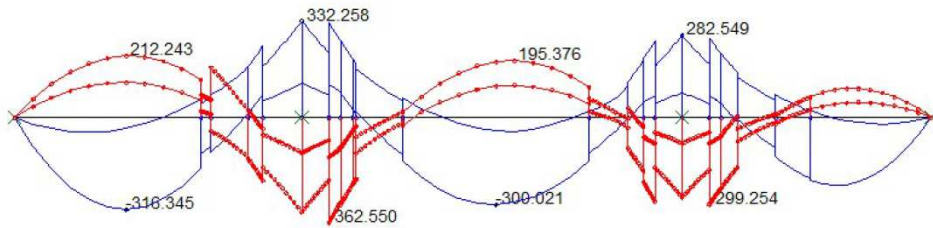
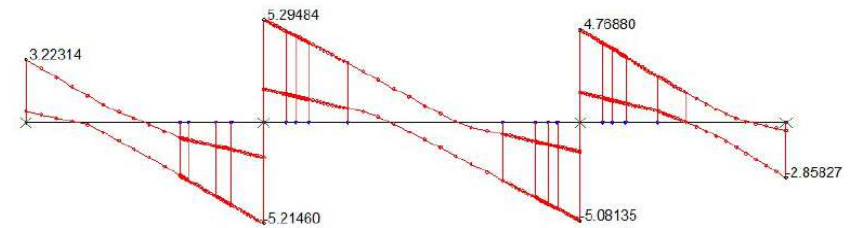
Diagnostic : EUROCODES

FLEXION pile : $\sigma_{\text{seminf,pile}} = 362 \text{ MPa} > \sigma_{\text{admissible,déversement}} = 260 \text{ MPa}$
Dépassement de 38%

TRANCHANT pile : $V_{\text{ed,ELU}} = 5,3 \text{ MN} > V_{\text{Rd,voilement}} = 3,6 \text{ MN}$
Dépassement de 48%

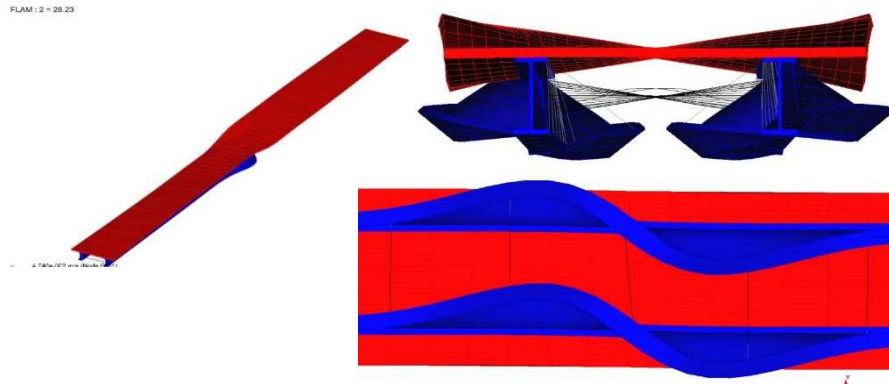
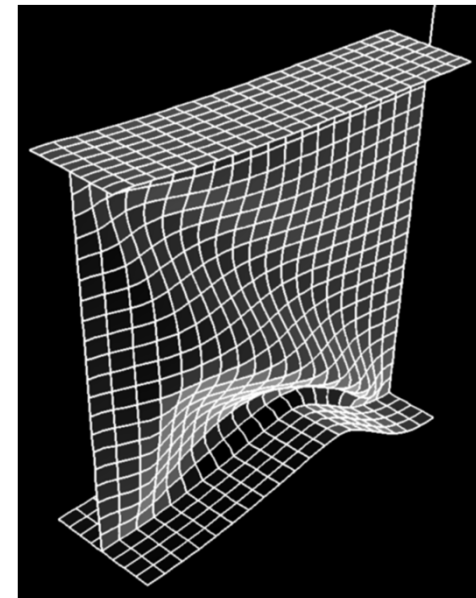
Principe de ruine d'un bipoutres

Déversement : instabilité globale

Flambement semelle dans l'âme : Instabilité locale

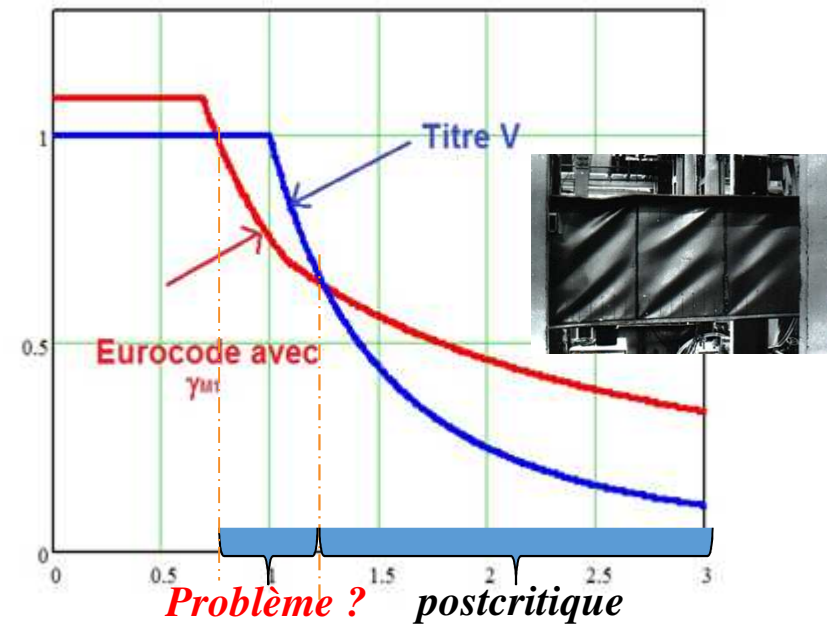
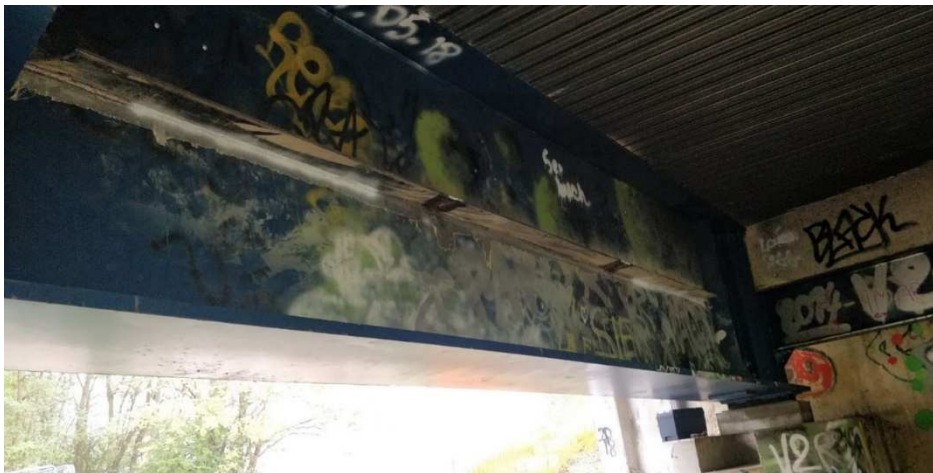
Raidissage des âmes : L'Eurocode est beaucoup plus défavorable pour les âmes de poutre de faible hauteur.

Variation de la réduction χ_w en fonction de l'élanement λ_w

Choix : Dépassement fort => raidissage

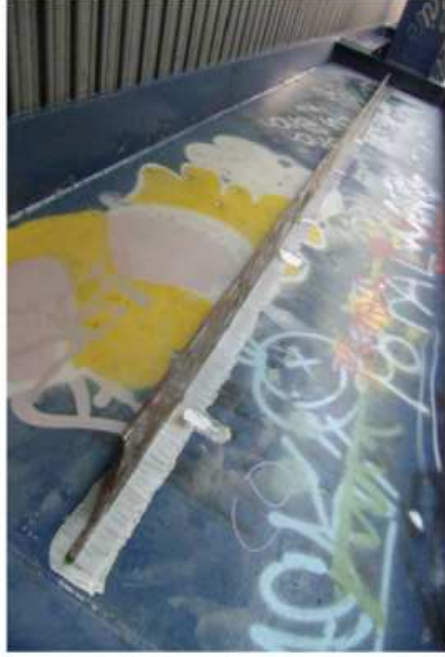
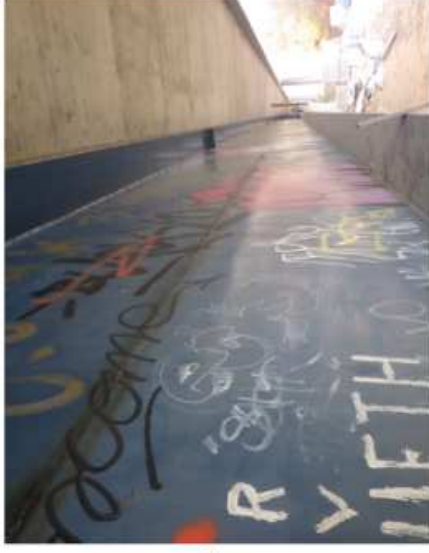
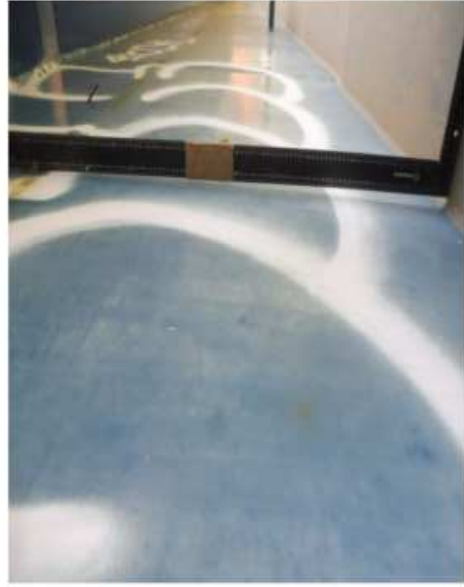
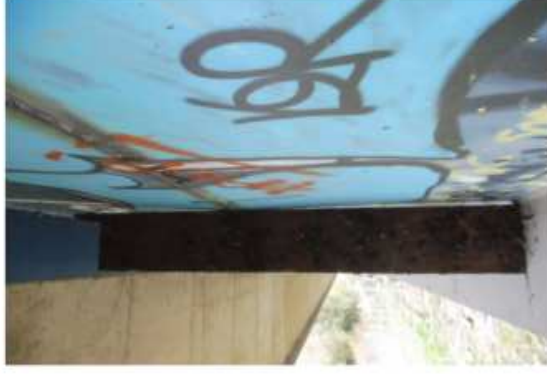
Flambement âmes de poutres

A1 $\Delta = \pm b / 200$ si $b/t \leq 80$

Déformations maximales mesurées		Tolérance essentielle admissible NF EN 1090-2 tableau B1 n°7
Culée C0	29mm	Ecart autorisé $\Delta = \pm H^2/16000.t$ soit $\pm 11,4mm$
Piles P1 et P2	16mm

Courbure de la tôle

H = 1600mm
t = 14mm

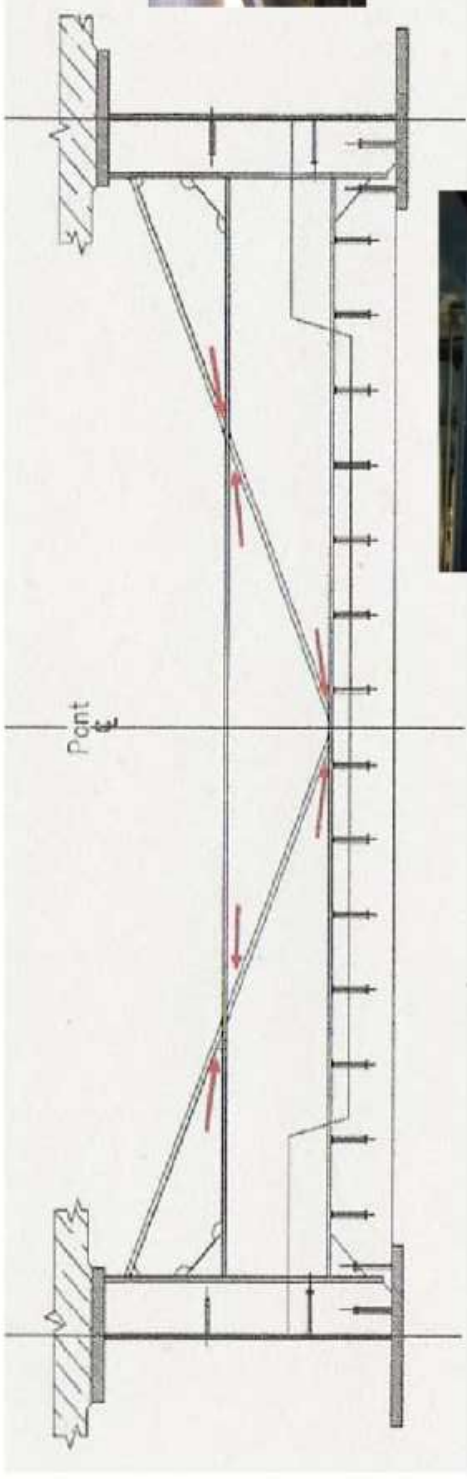
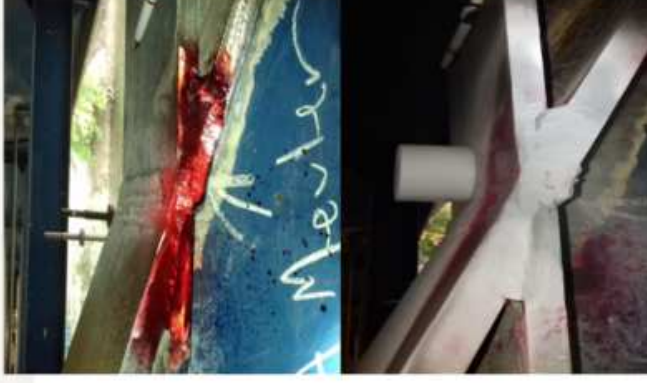
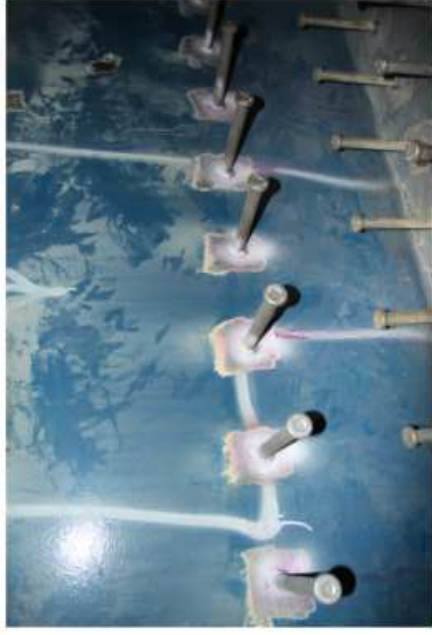
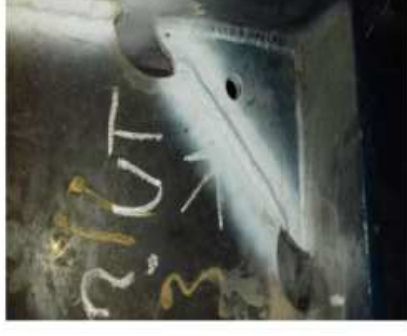
Contrôles CND renforcement sur piles

fiche d'adaptation pour le remplacement du contrôle CND surfacique à 100 % des joints soudés JC2 à la place du contrôle ultrasonore.

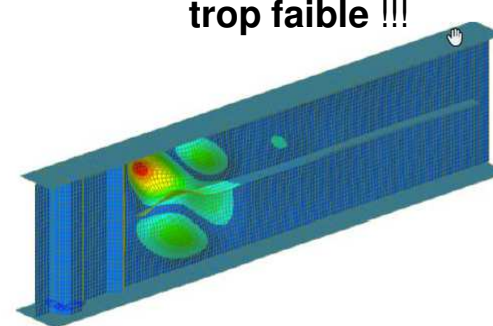
Vue des déformée mode 5

Calcul au second ordre prenant en compte déformée : !!! Déjà déformée à l'origine $t_w = 14$ mm, trop faible !!!
