Travaux de réparation de trois ouvrages RD415 – P0929 OA/Fecht

Webinaire AFGC 30/11/2020

Présentation des franchissements

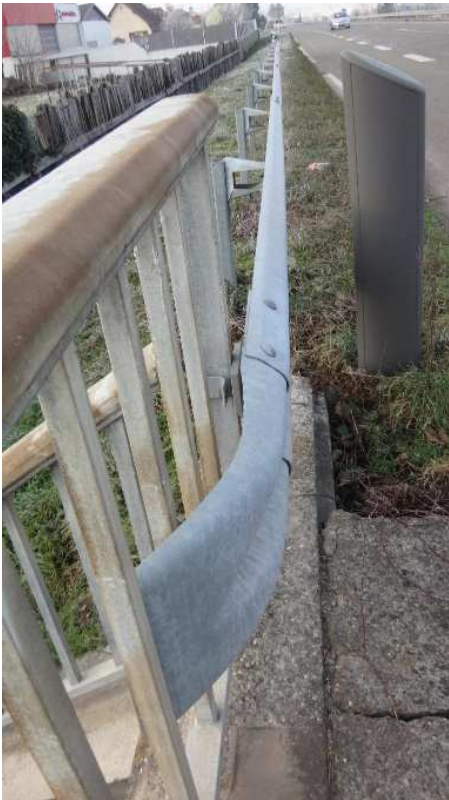
Des dispositifs de retenue ne répondant plus aux normes actuelles

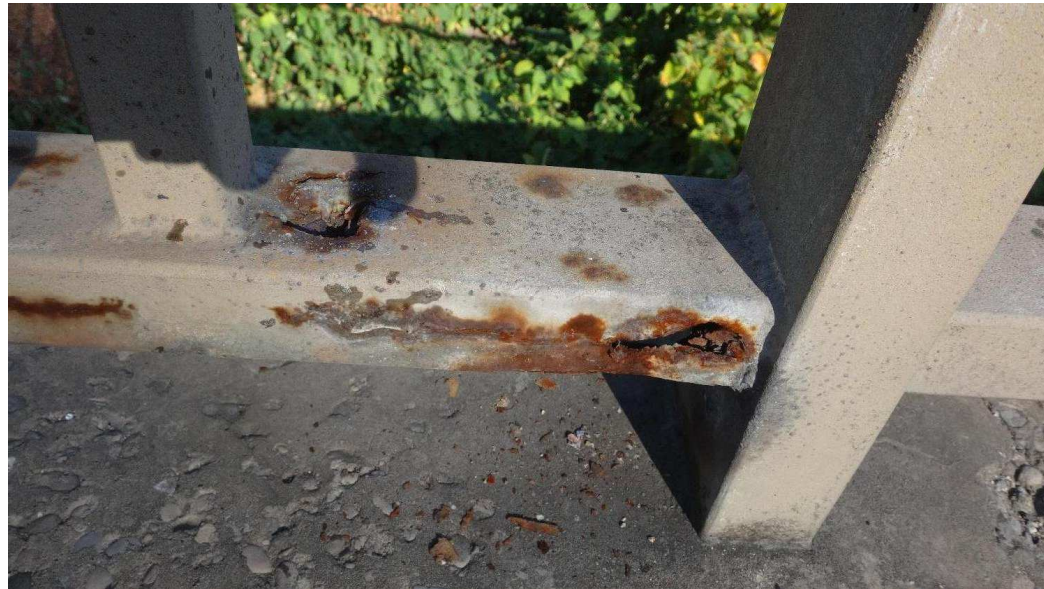
Corrosion généralisée de certains nombre éléments des DR avec perte de matière.

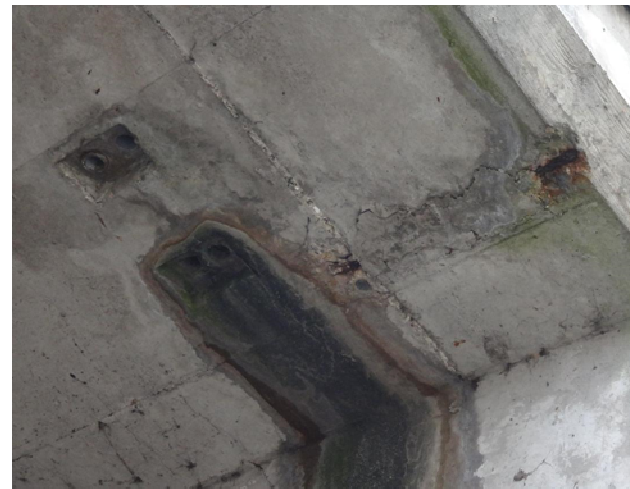
Venues d'eau en intrados au droit des fixations des supports de glissières traversant

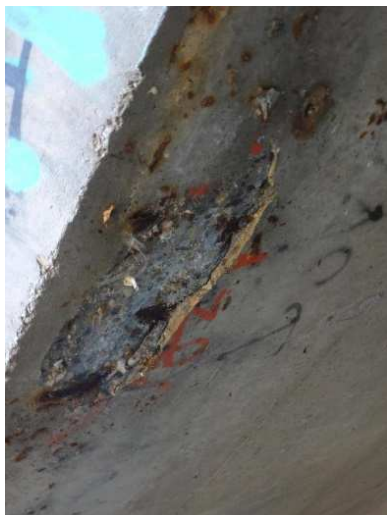
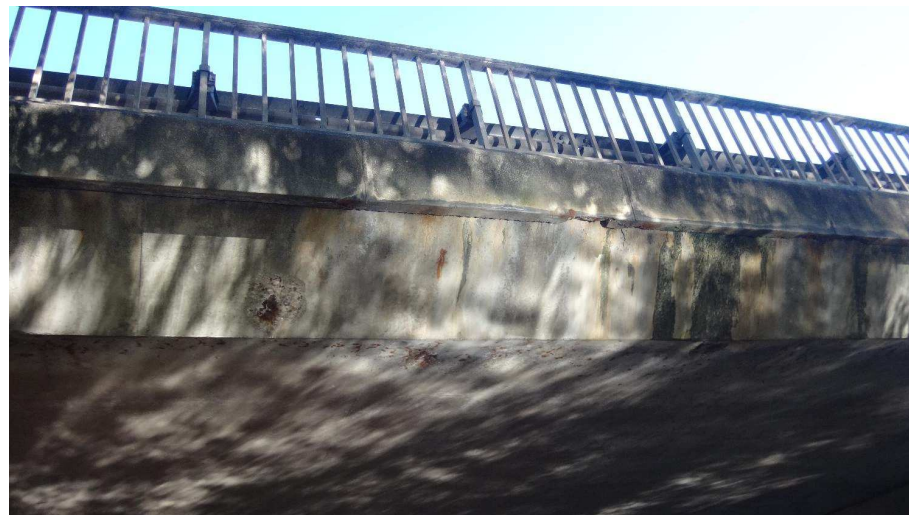
Corrosion des aciers avec éclatement de bétons situés sur les joues, en intrados des aux abouts des dalles

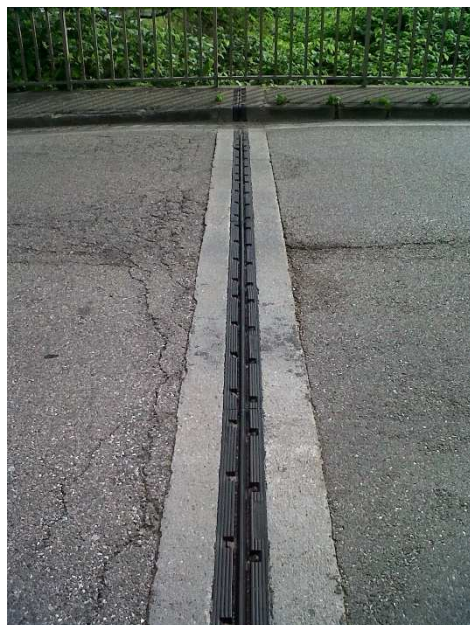
Faiblesse et réfections récurrente des joints de chaussée

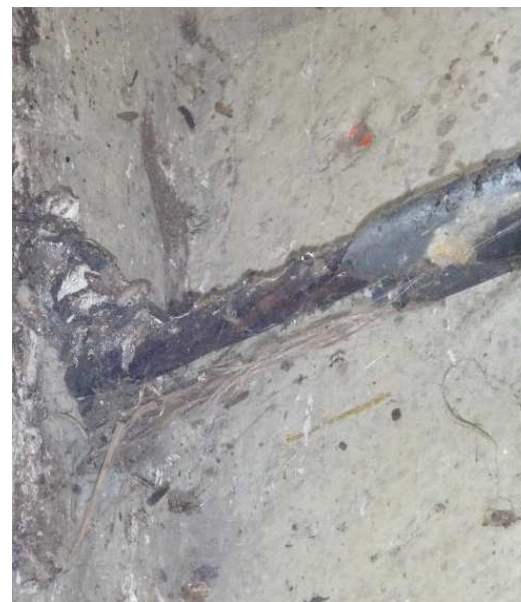
Conduit de protection de la précontrainte extérieure dégradé avec oxydation localisée des torons

- ❑ Protection initiale assurée par un pvc + injection de coulis réalisée au début des années 90,
- ❑ Très mauvais état de la protection PVC,
- ❑ Présence de nids d'oiseaux,
- ❑ Suspicion de corrosion des fils,

- ❑ Mise à nu des gaines (conservation de la protection de type gaines thermo-rétractées), réparation des gaines puis réalisation d'une nouvelle protection par coulage d'un mortier,

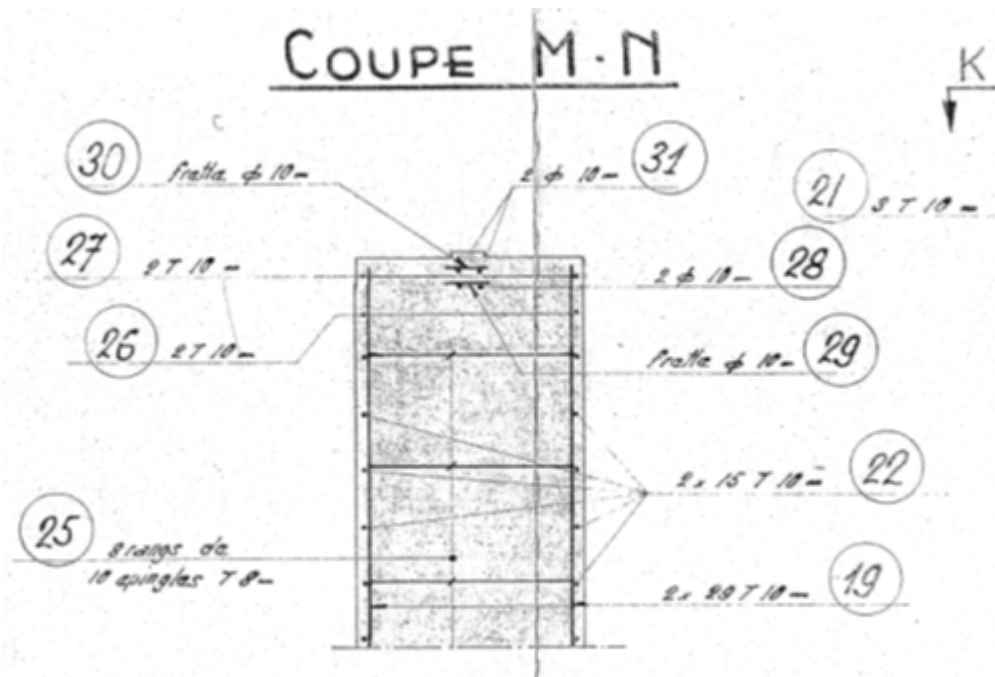
Figure 50 : Détail du ferrailage de la tête de pile en coupe

Fort déficit d'acier sous l'appui

Il est envisagé conserver cette section rétrécie en l'adaptant.
