PONT DE L'ÎLE DE RÉ

Chantier de Sécurisation du Pont de l'Île de Ré

AFGC, juin 2024

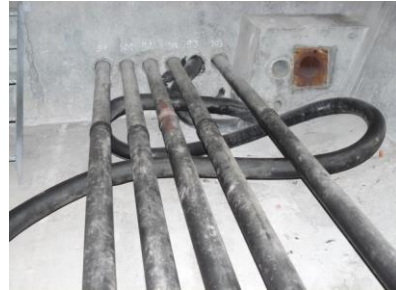
- En septembre 2018 (1 mois après le drame de Gênes), un câble de précontrainte coté Nord a été retrouvé sur le sol

- Le Département a immédiatement mis en œuvre des restrictions de circulation :
 - interdiction aux véhicules de plus de 38 T,
 - limitation de vitesse à 50 km/h (contre 80 km/h habituellement),
 - une distance d'au moins 200m à garder entre 2 poids lourds successifs.
- Le Département a pris assistance du RST (CEREMA, UGE) au sein d'un comité technique
- Un mois plus tard, envoi d'une demande de programmation travaux aux 3 majors pour leur demander de remplacer le câble, en sécurité pour les intervenants.
 - 3 offres reçues 3 semaines plus tard

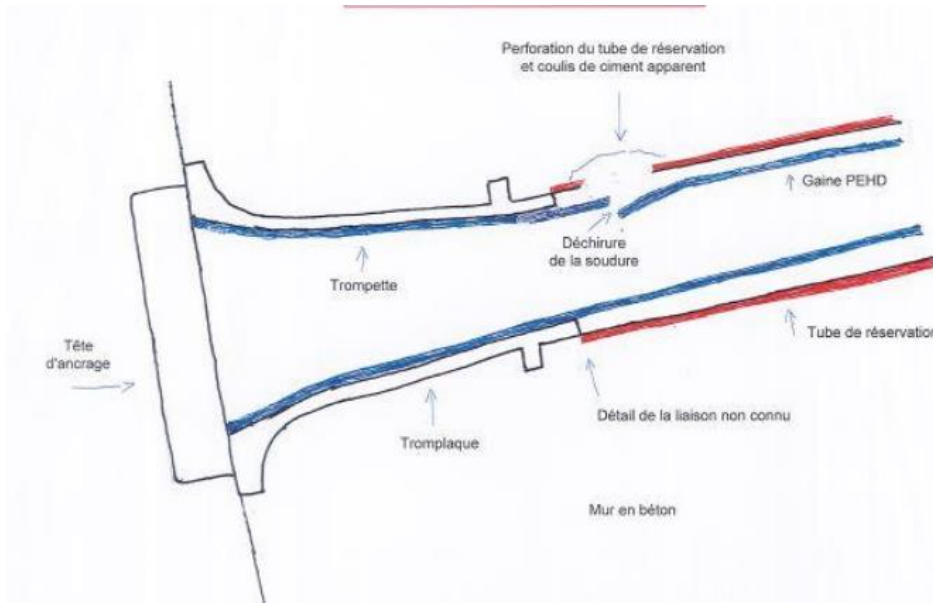
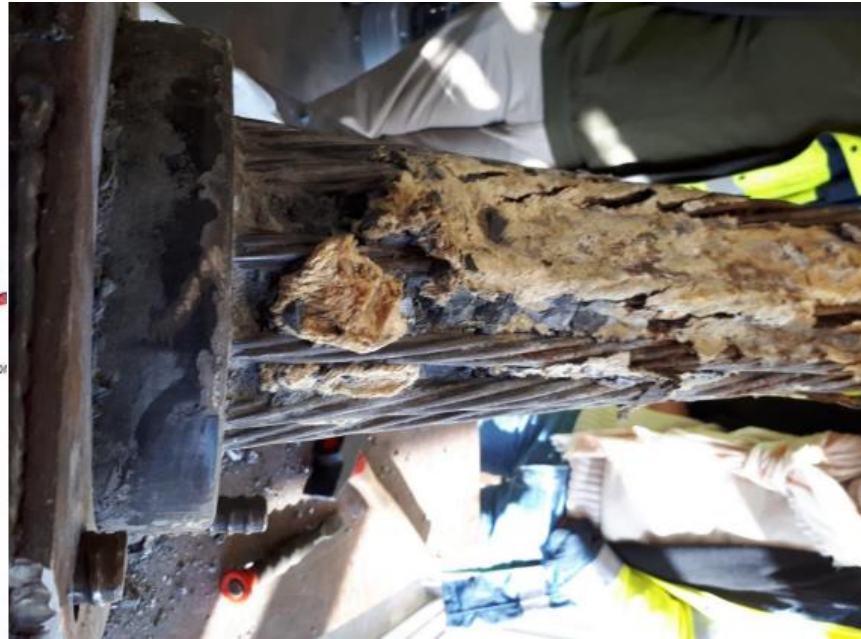
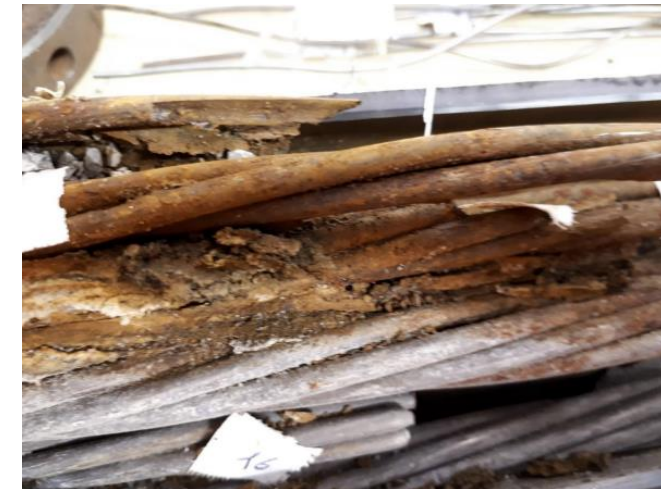
- Forte corrosion au niveau de l'ancrage du câble de précontrainte
 - Lors de l'injection des câbles, des fuites de coulis sont intervenues au niveau des ancrages
 - Pour colmater les fuites, injection de mousse PU
 - La mousse a colmaté la fuite mais est également venue au contact des torons en acier
 - La mousse a concentré l'humidité du coulis en un point spécifique entraînant une corrosion lente
 - Rupture du câble au bout de 30 ans

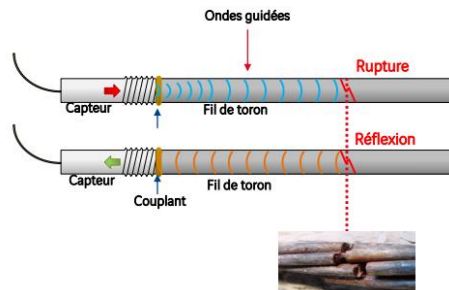
- Réalisation de contrôles non destructifs des ancrages (Uscan de Sixense par onde ultra-son) afin d'avoir un état 0 de la corrosion dans les ancrages

- Les Usan ont déterminé que certains ancrages sont très fortement corrodés
- Nécessité de remplacer rapidement des câbles supplémentaires
 - Réalisation d'une détente brutale pour tester le fonctionnement dynamique des sangles

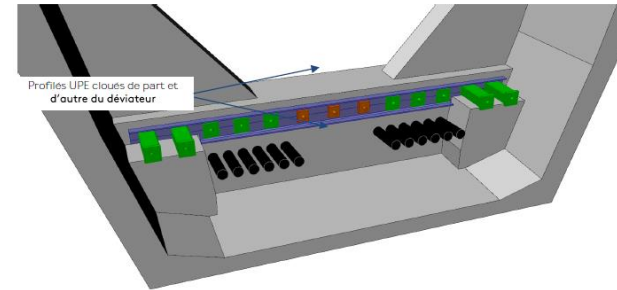
- Les notes de calculs réalisées ont permis de voir que les déviateurs des câbles n'ont pas été dimensionnés pour supporter une rupture d'un câble de précontrainte

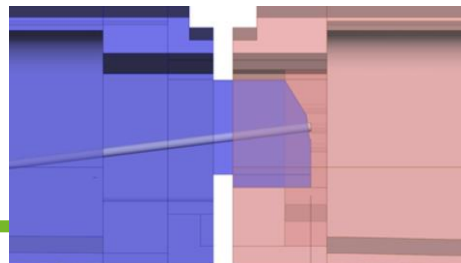
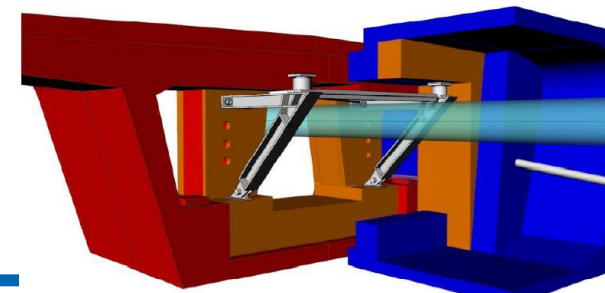
- Un ancrage de câble qui tient le nez de cantilever est classé en mauvais état -> risque de ruine de l'ouvrage
 - Nécessité de concevoir un dispositif de modification de la réaction d'appui
