# Journées techniques Ouvrages d'Art 2012

## Désagrégation des bétons de plusieurs ouvrages de l'autoroute A4: diagnostic et travaux

Y. Jeanjean, S. Masoni - SANEF  
S. Lavaud, L. Divet - IFSTTAR  
9 mai 2012

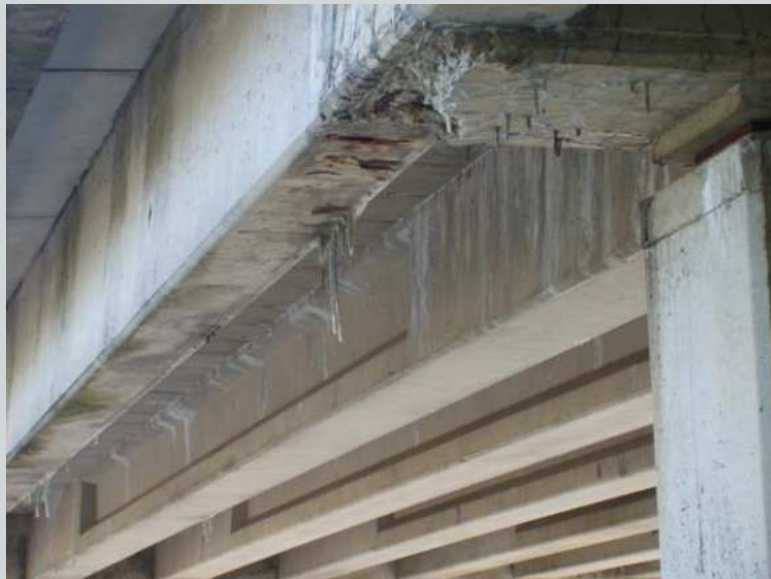
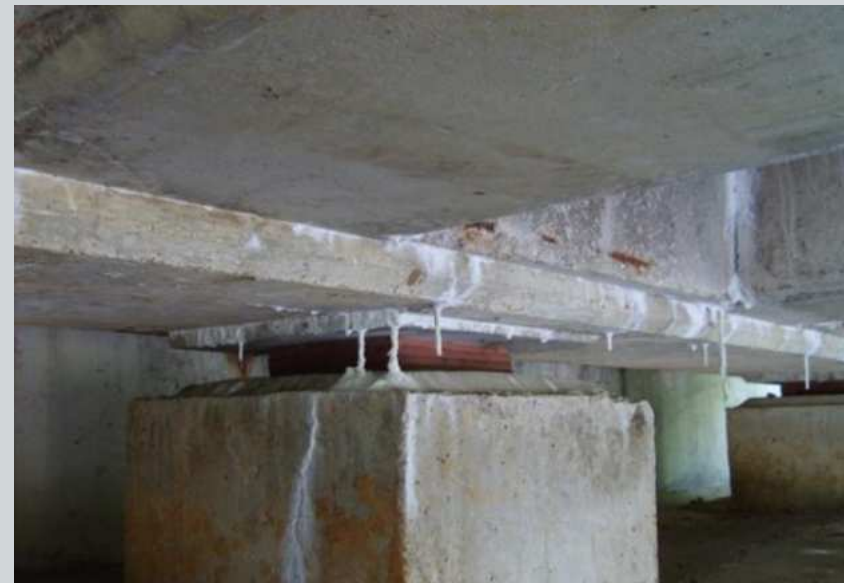
**2009 : Très forte activité calcite à travers les dalles des PRAD**

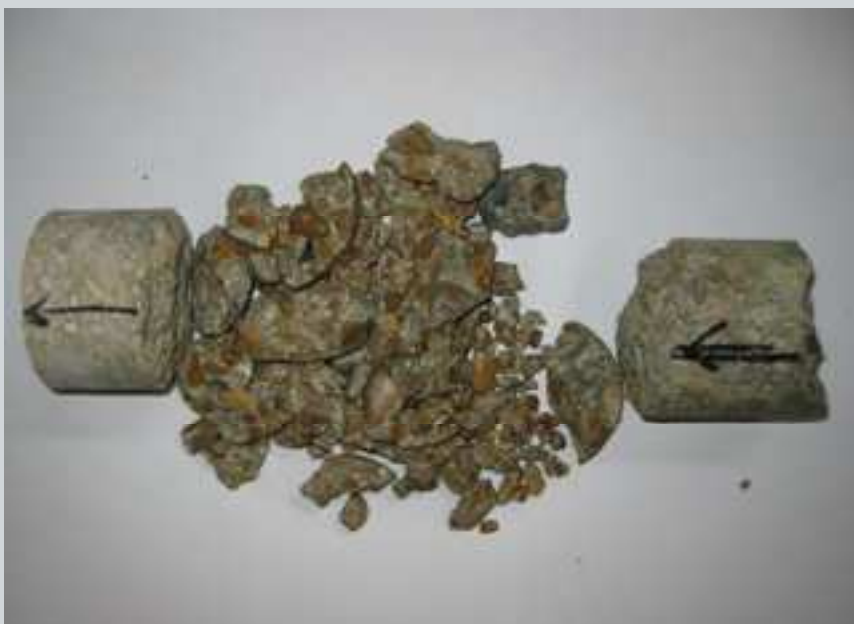
Carottage sur l'entretoise TPC – Pile P3

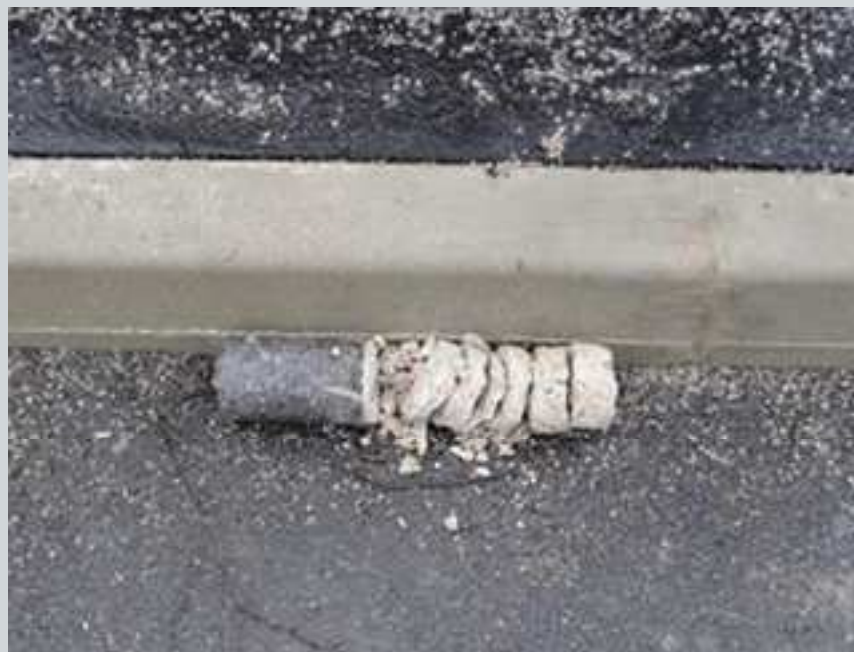
Carottage hourdis en rive de dalle entre C1 et P2

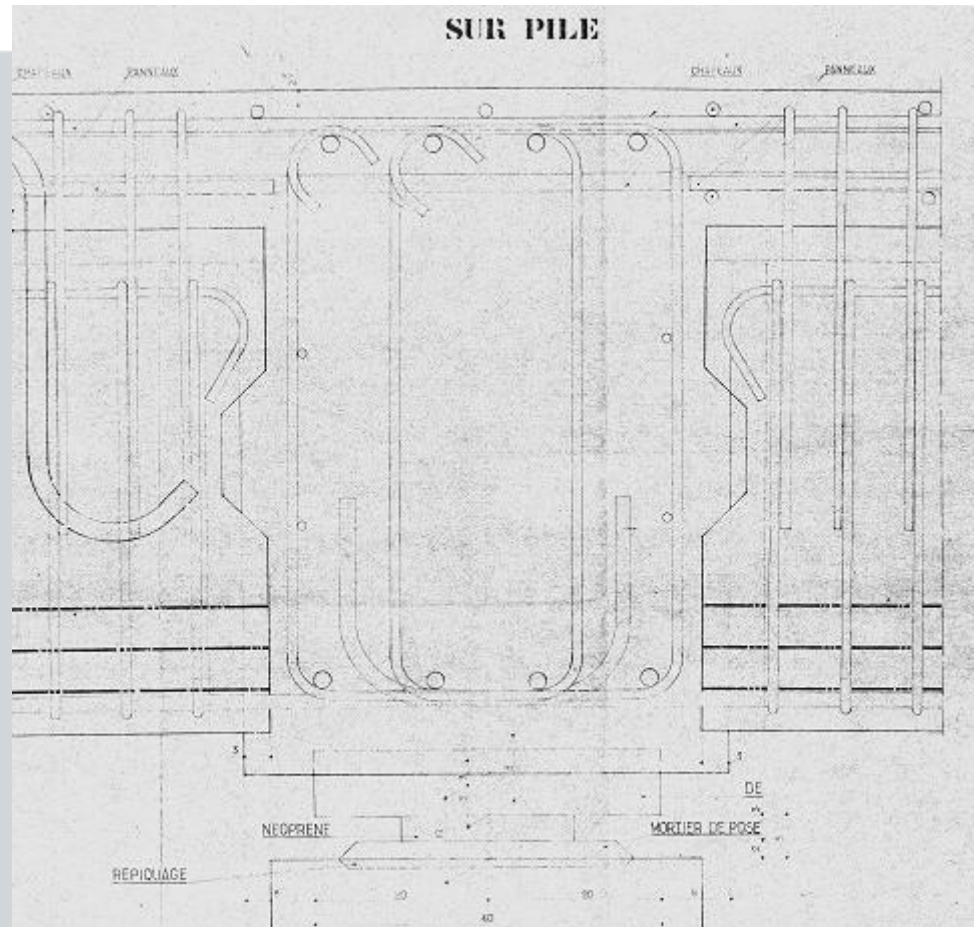
# Détail Entretoise sur Pile

Mesures immédiates prises : interdiction de circulation des PL sur les PS et mise en place de dispositif provisoire pour pallier le risque potentiel de rupture de la liaison poutres/entretoise sur pile .

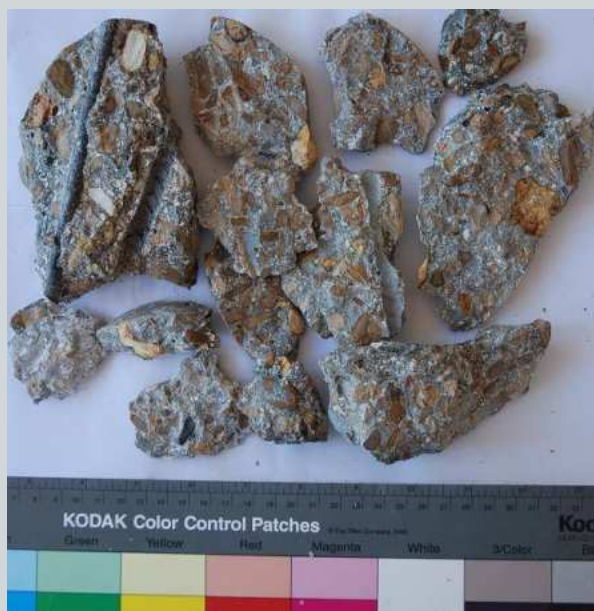
PS96.4

Carottage difficile...

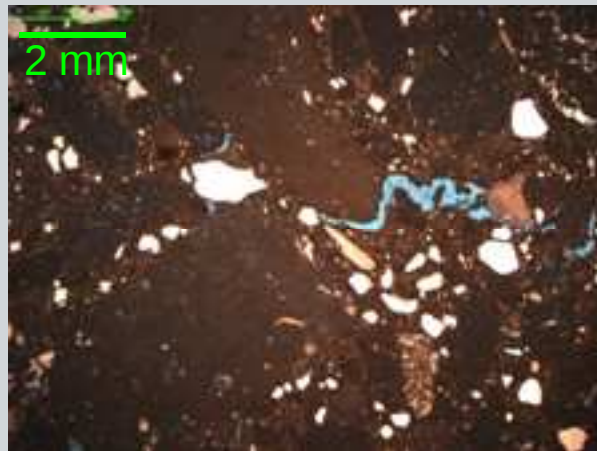
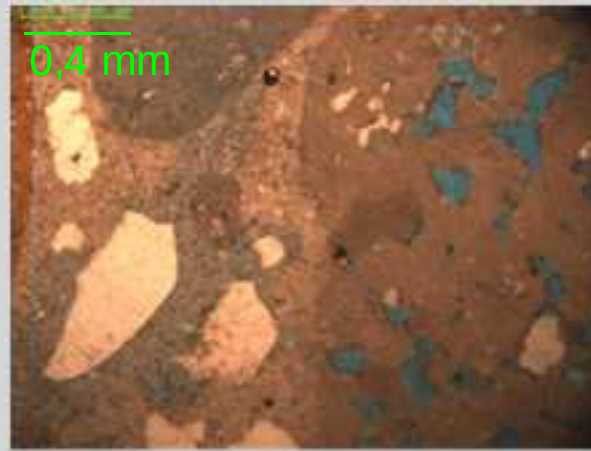
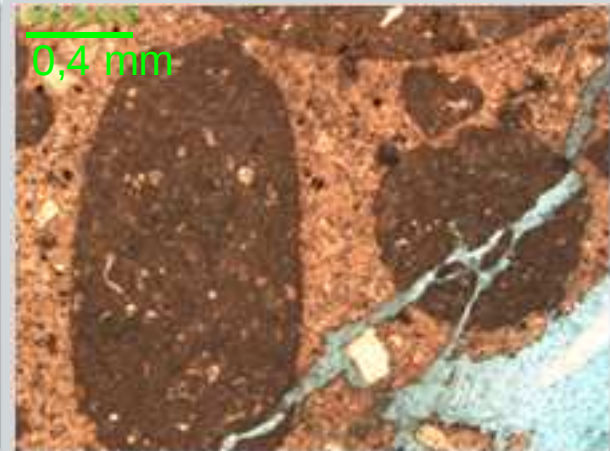
- remplissage de pores et fissures par le colorant bleu
- fissures d'une dizaine de  $\mu\text{m}$  traversant le grain calcaire
- grains fins de calcaire arrondis (probablement d'origine alluvionnaire)
- grains fins de silex arrondis et grains de quartz anguleux (concassage)
- forte porosité des granulats calcaires et de la matrice cimentaire

- présence de silex en faible quantité
- teneur élevée en alcalins

**risque de développement d'une  
réaction alcali-silice, mais  
vraisemblablement modérée**

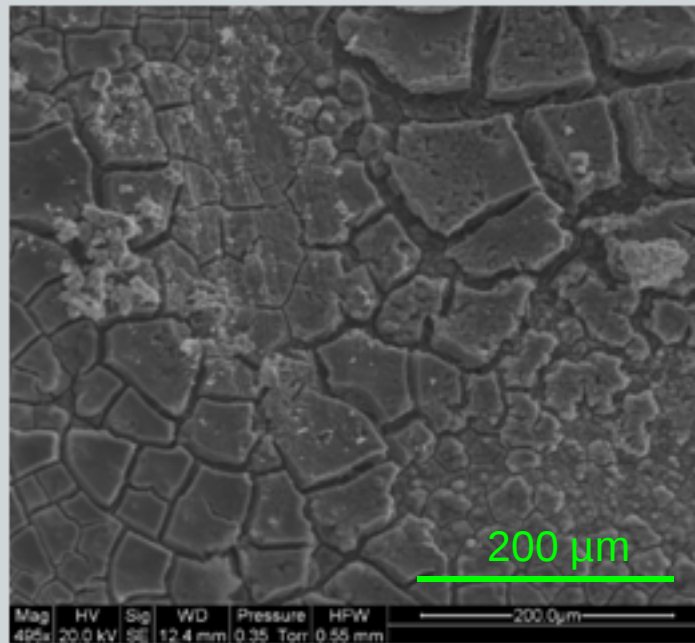
Gel d'alcali-réaction  
craquelé localisé

→ Faible développement  
de la réaction alcali-silice

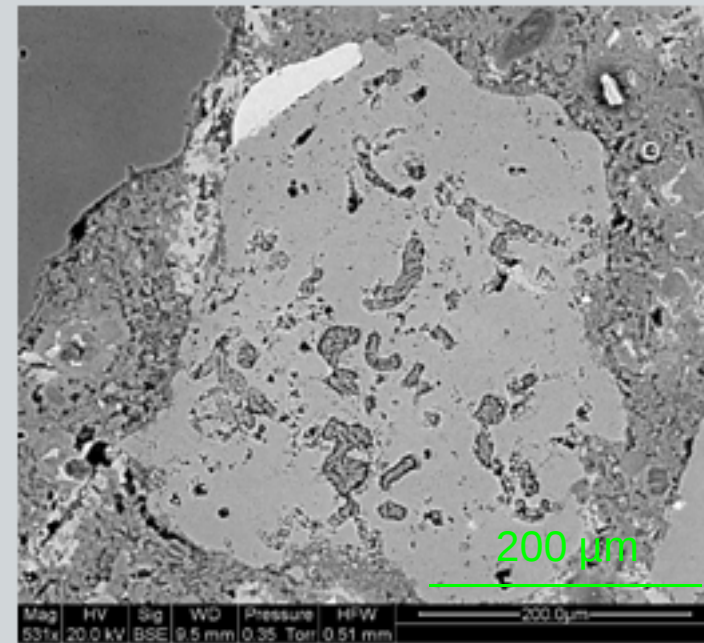
Ettringite massive dans la porosité du  
granulat et n'ayant pas généré de fissures

→ Formation d'ettringite due au  
phénomène de dissolution/précipitation  
(défaut d'étanchéité)

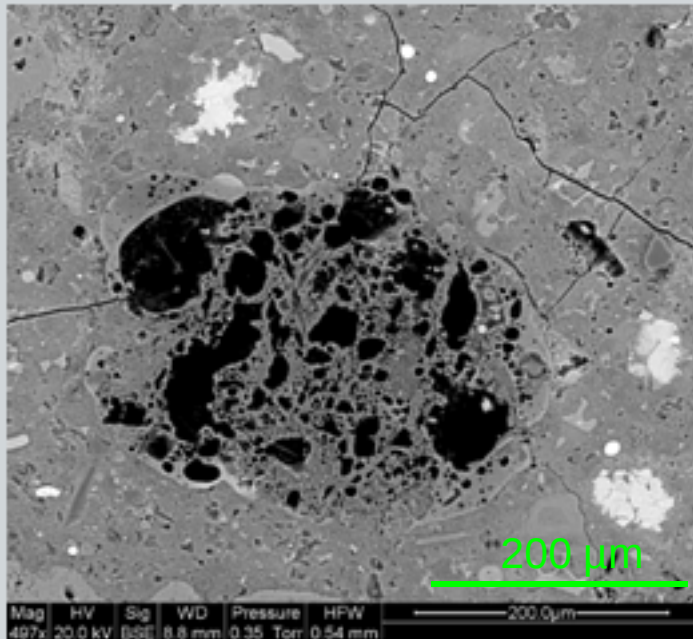
Granulat calcaire fortement poreux

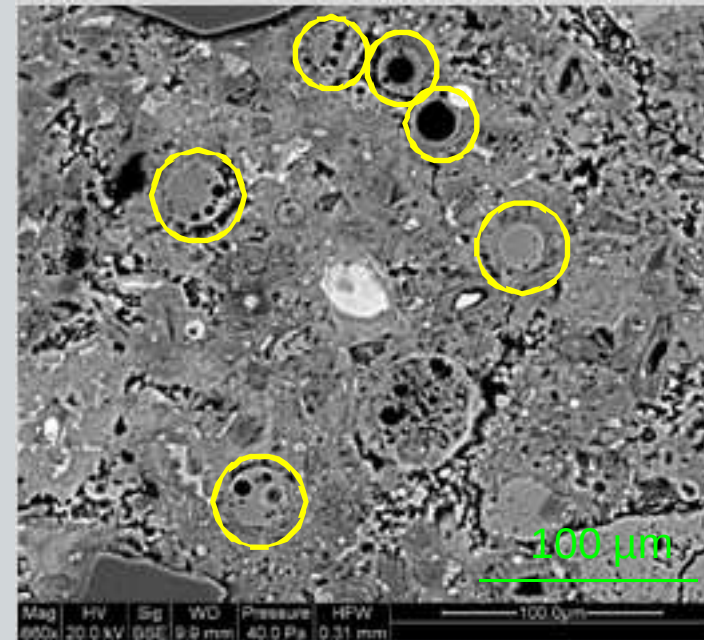
Matrice cimentaire plutôt microporeuse

○ Cendres volantes

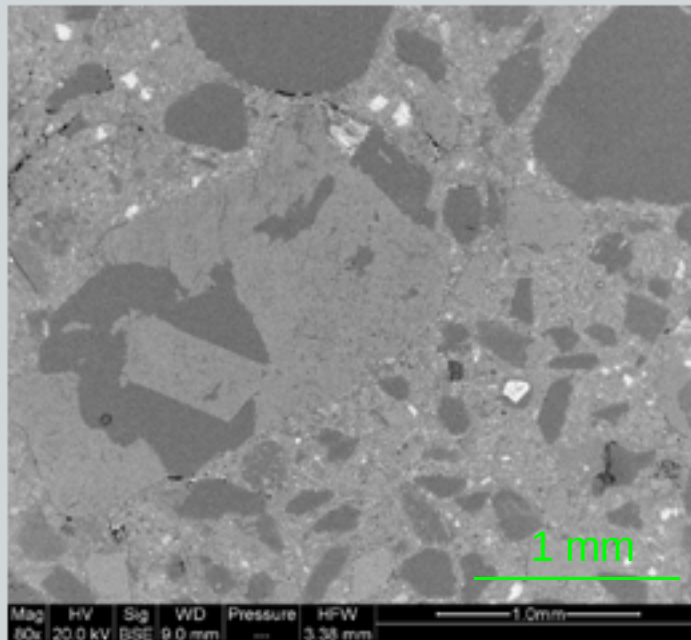
Béton contenant des  
granulats courants

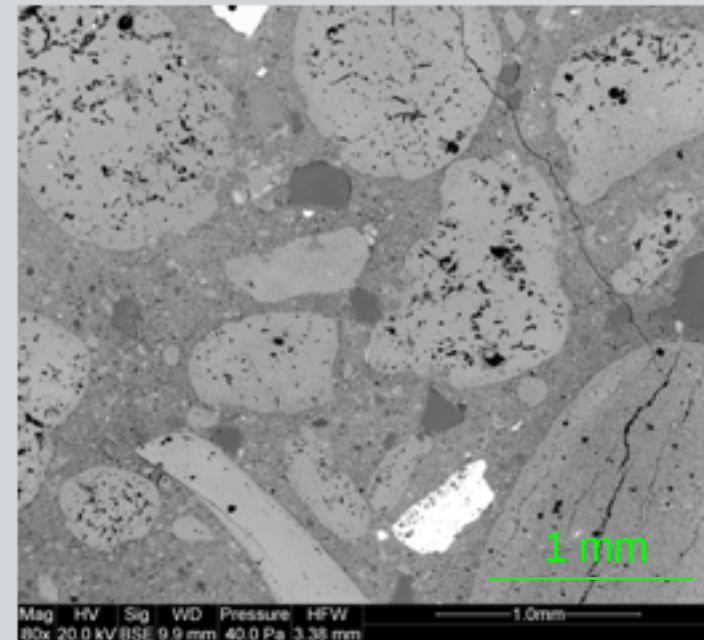
Béton contenant des  
granulats poreux

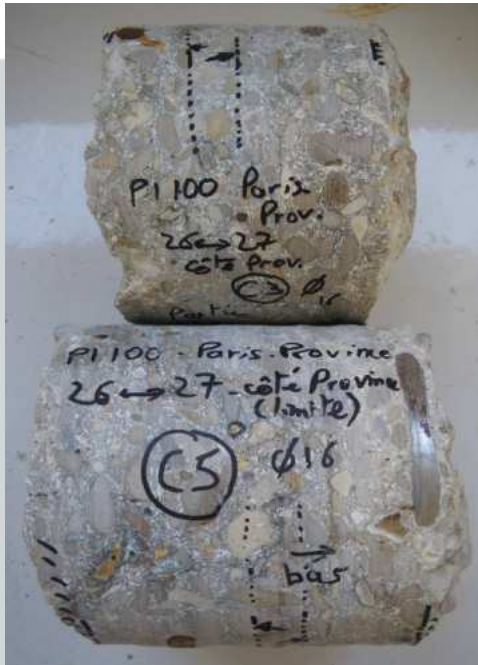
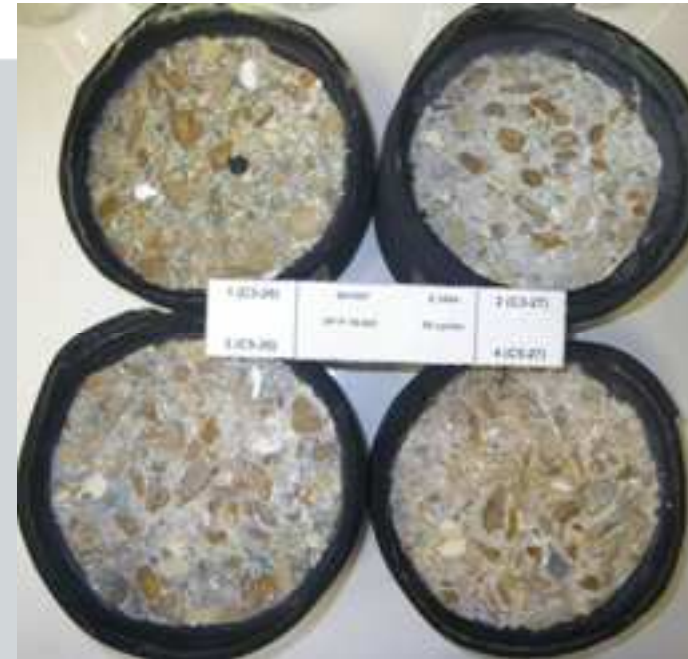
ouvrage: PI100

- Valeur seuil de la masse de particules écaillées en fin d'essai:  $750 \text{ g/m}^2$
- Masse obtenue pour ces éprouvettes :  **$3\,200 \text{ g/m}^2$**

- Béton non résistant à l'écaillage
- Granulats gélifs en présence de sel

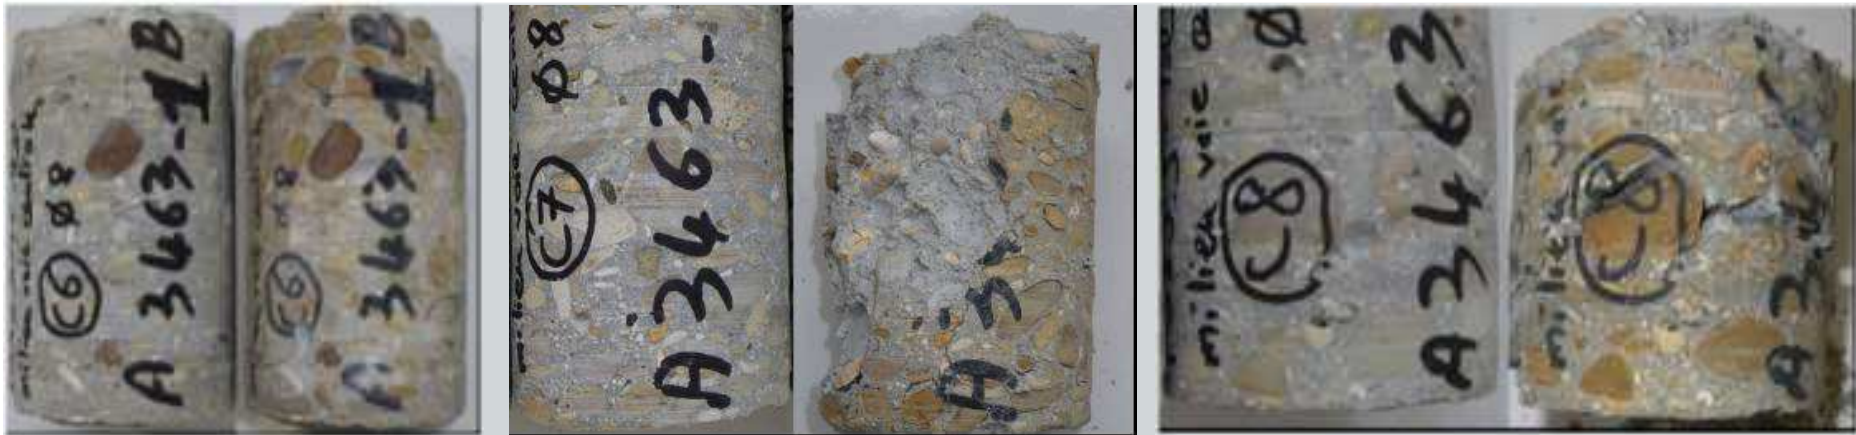
ouvrage: PS85.3

- désagrégation partielle des éprouvettes d'où arrêt des essais avant la fin des 300 cycles
- nombreux granulats éclatés sous l'effet du gel
- fissuration de la pâte et déchaussement des granulats en fin d'essai

- béton non résistant au gel modéré
- granulats gélifs

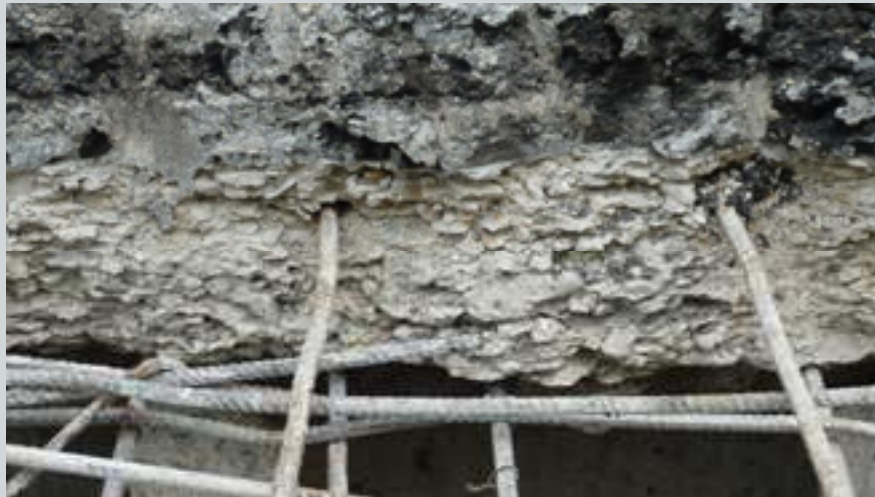
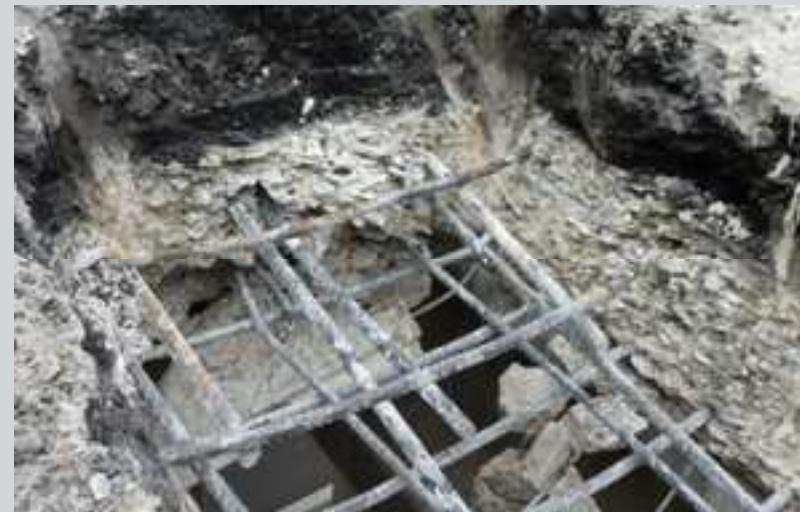
Etat du béton de dalle

# Démolition - Reconstruction
