Le pont de Saint-Nazaire : la réparation des travées d'accès

La délégation AFGC Grand Ouest a organisé une visite du chantier consacrée au renforcement du pont de Saint-Nazaire.

Mis en service en 1975, le pont de Saint Nazaire Saint Brévin sur l'estuaire de la Loire était à l'époque le plus long pont réalisé en France; il a en outre détenu pendant 8 ans le record mondial de portée pour un pont haubané.

D'une longueur de 3356 m, il est constitué de deux viaducs d'accès en béton précontraint (VIPP à 4

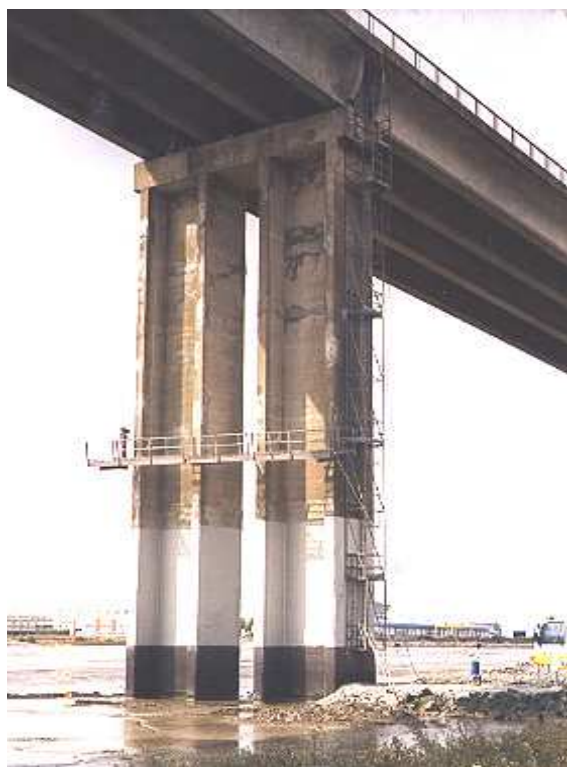
Les piles courantes sont constituées de deux fûts en forme de H reposant sur une semelle fondée sur quatre pieux (diamètre 1.50 m à 1.80 m.)

Hauteur variable de 3,60m à 56,30m

Les semelles des piles ont été construites à l'intérieur d'un batardeau en palplanches métalliques (aujourd'hui enlevées), après réalisation d'un massif de béton immergé.

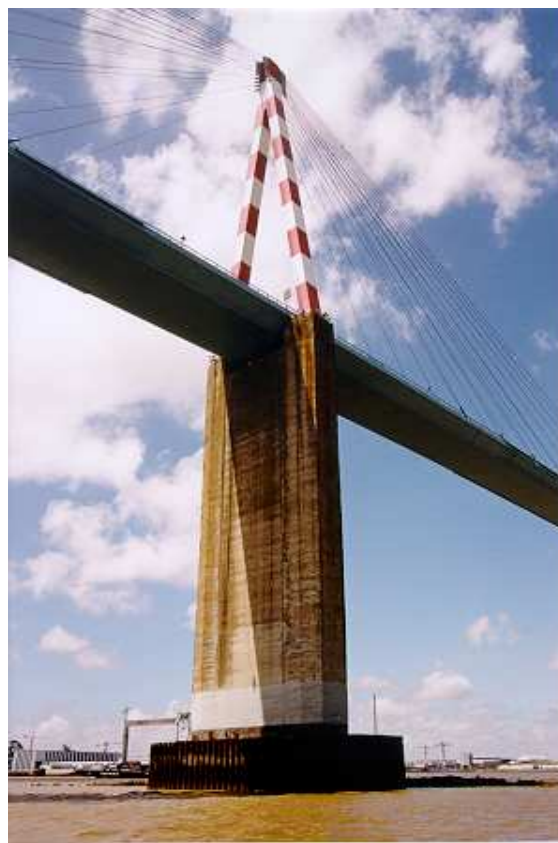
72 haubans en câbles toronnés dits « clos »  
Ils comportent trois ou quatre couches extérieures de fils "Z" dont les deux dernières sont galvanisées, et un noyau de couches internes de fils ronds et clairs.

Le remplissage entre fils est assuré par un produit gras, ou par du polyéthylène amorphe.

Les diamètres sont variables de 72 mm à 105 mm.

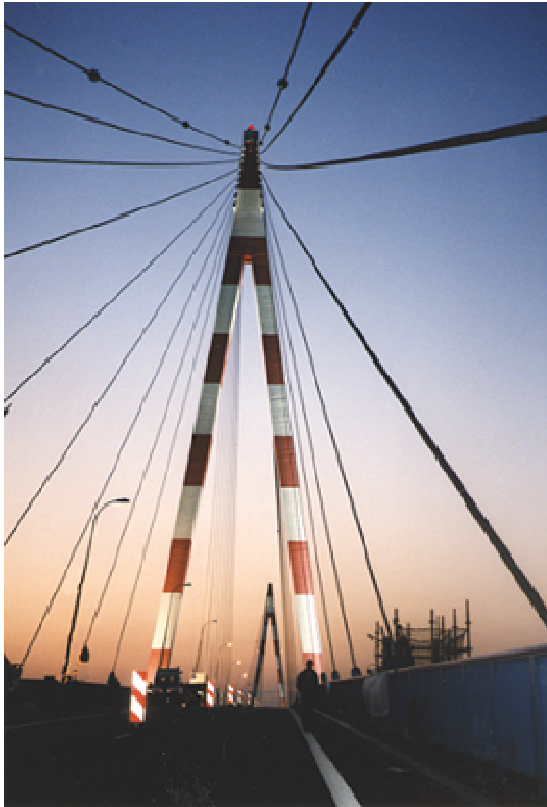
Les haubans sont fixés :

- Aux pylônes par des attaches mécano-soudées solidaires d'un culot et articulées sur le pylône.
- Au tablier par un dispositif de tension associant une oreille solidaire du tablier, une chape de fixation articulée en pied, filetée en tête, une douille de réglage et un culot fileté.

Le réglage de la tension du hauban est assuré par le vissage de la douille, (filetages internes à pas inversés).

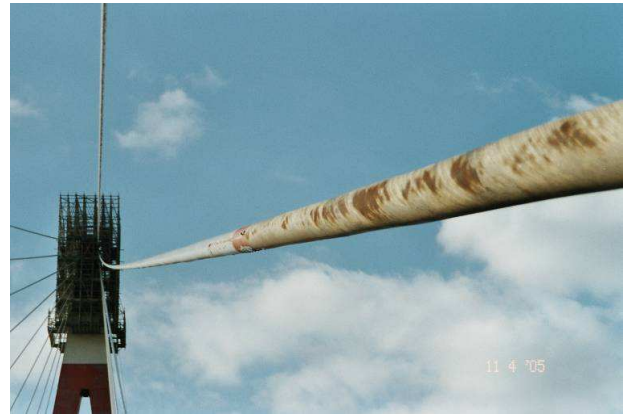
Avant

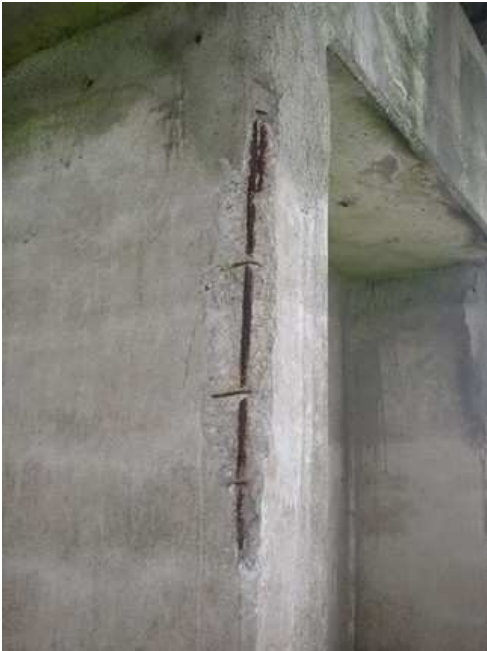
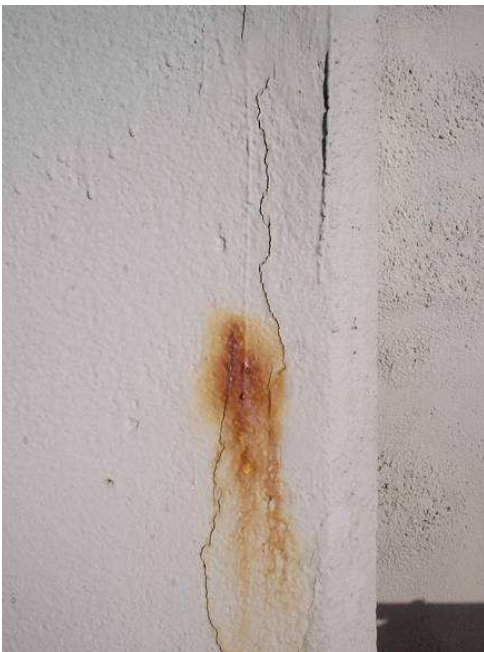
Désordres constatés :

- Fissures verticales notamment dans les angles
- Éclats de béton

- Coulures d'oxydes
- Vieillessement des peintures de protection

- Teneurs en chlorures acceptables pour les piles terrestres nord -> Travaux classiques
- Dépassement des seuils pour les piles maritimes sud -> recours à d'autres méthodes (à valider techniquement) comme la protection cathodique

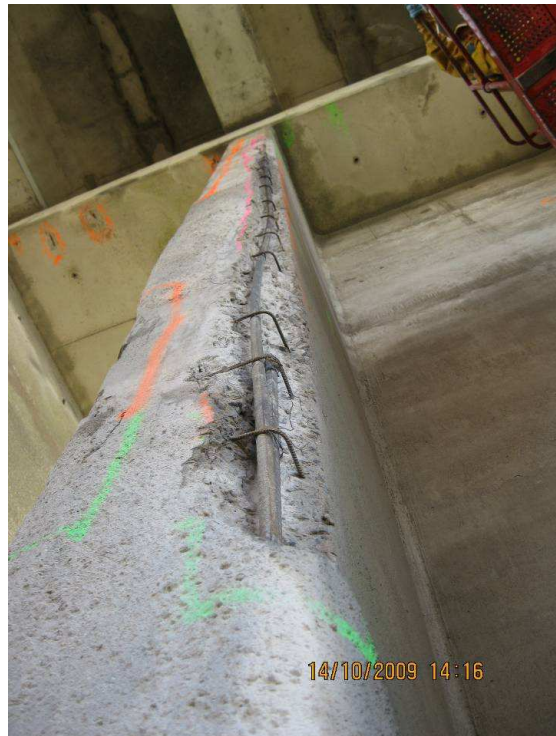
- Défauts d'enrobage et de maintien des aciers

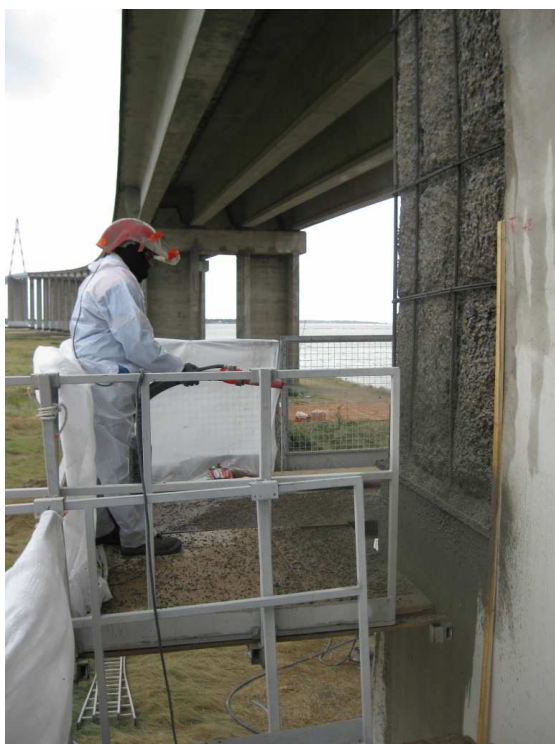
Réparations par béton projeté

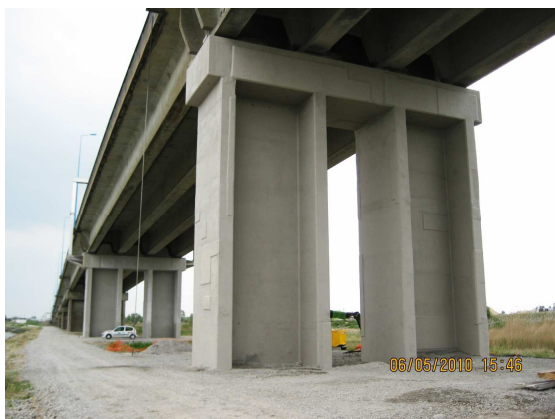
Pile réparée et protégée par un revêtement LHM

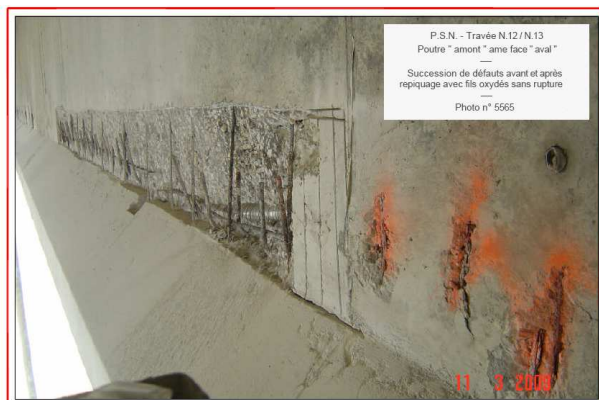
Exemples de désordres majeurs sur les bétons:  
attaques de corrosion sur la précontrainte et fils cassés

Poutre (la plus dégradée) après décapage en talon, et avant réparation

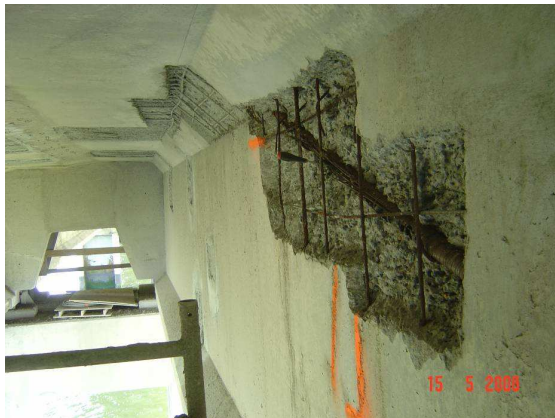
Réparation par mortiers projetés mais pas de « réparation » de la précontrainte

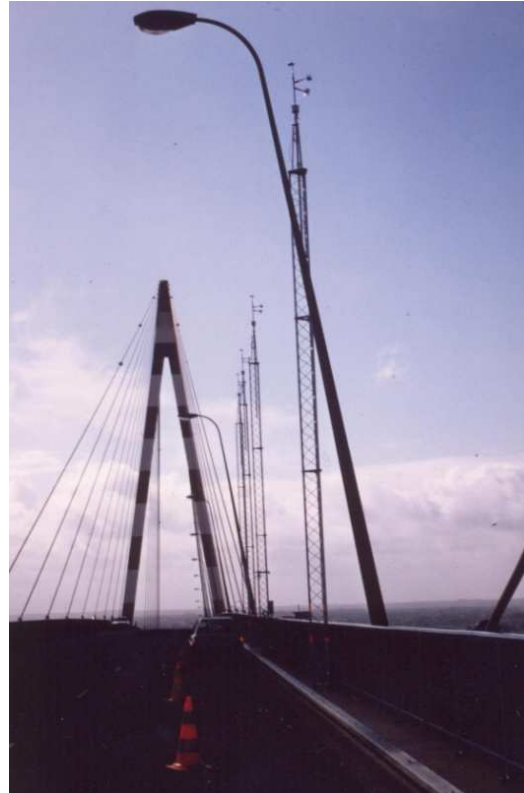
Anémomètres 3D

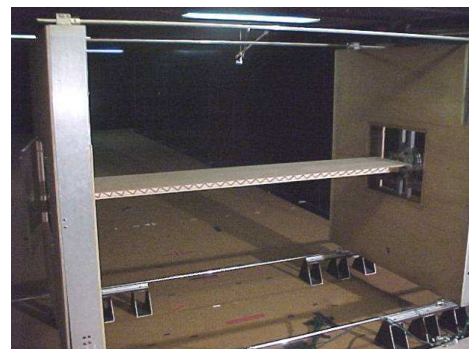
Maquette sectionnelle de tablier monté sur banc dynamique

- Stabilité et coefficients aéroélastiques
- Détachement tourbillonnaire
- Effets d'admittance
- Coefficients aérodynamiques
- Optimisation
