**11 décembre 2013 à Hauconcourt**

**La déconstruction et la reconstruction du pont Rapilly**

Le mercredi 11 décembre 2013, la délégation AFGC Grand-Est, a organisé, en partenariat avec le Conseil Général de la Moselle, une journée consacrée à la déconstruction et à la reconstruction du pont Rapilly. Le pont suspendu actuel sera remplacé par un "Bow string" (structure à 2 arcs métalliques). Cette technique permettra d'élargir le pont et d'intégrer des voies sécurisées dédiées aux modes de déplacement doux (piétons, vélos, cavaliers). Mais surtout sa solidité permettra de rétablir le trafic des poids lourds et de l'ouvrir aux convois exceptionnels.

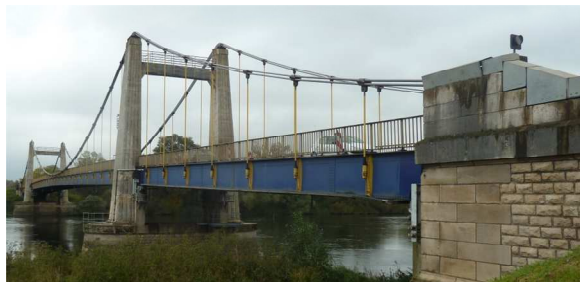
##### 1 - Présentation du pont suspendu Rapilly

- RD52 / la Moselle (non naviguée) entre Hauconcourt et Ennery.
- 3 travées : 36m + 108m + 36m
- largeur de chaussée : 6m
- date construction : 1948-52 (inauguration)

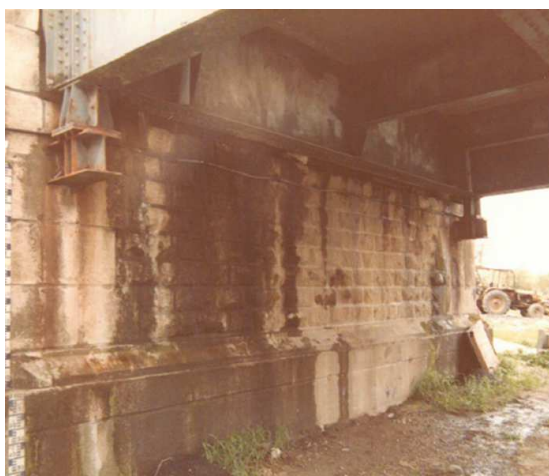
Appareils d'appui originaux

- Problème des appareils d'appui ....

Résolu par étapes : 1988-1989 changements, mais en 1993 des soudures lâchent, reprises, 2001 nouvelles ruptures et réparations provisoires, changement des dispositifs en 2006

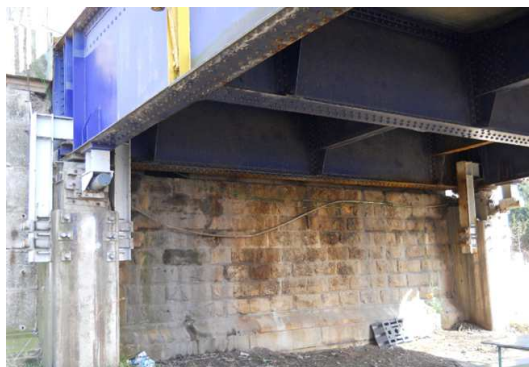
Appareils d'appui changés en 2006

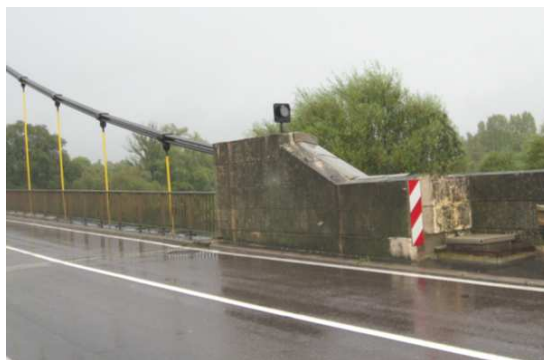
En hiver, les 4 chambres d'ancrage sont chauffées

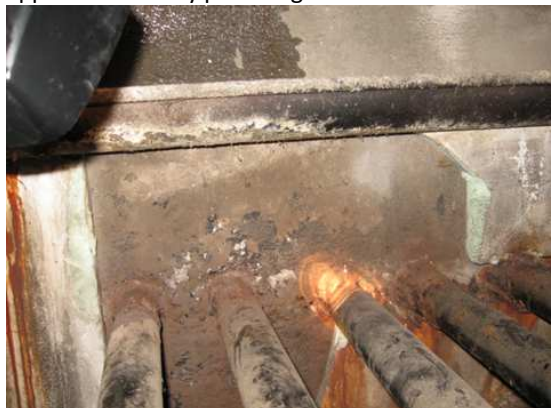
Forte corrosion des tirants à leur entrée dans le massif d'ancrage

Investigation urgente : Mesures des pertes de sections des 24 tirants x 4 chambres → résultats

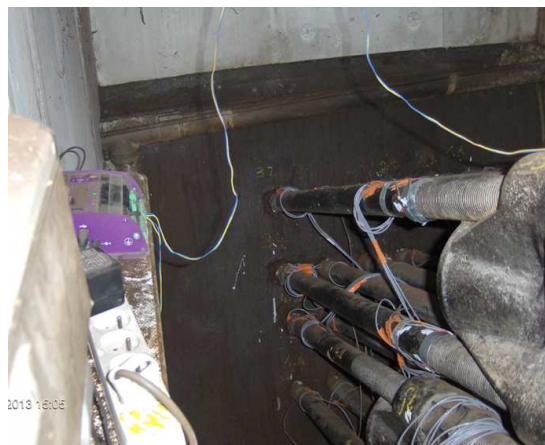
Toute une chambre instrumentée

Si nous instrumentons les tirants (par jauges), nous pouvons compte tenu d'une contrainte finale nulle en fin de démolition remonter à la contrainte initiale de chaque tirant et savoir si le coefficient de 1,30 était ici adéquat.

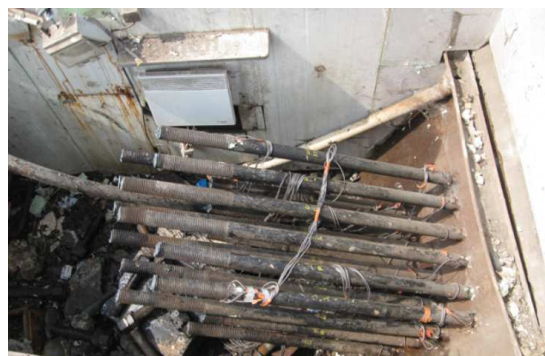
13 barres récupérées

- $F_0 = FG_{perm}$  puis  $FG_{therm}$  puis  $FQ(PL)$  suivant la vitesse de montée en charge enregistrée au passage PL
- Puis augmentation de la charge jusqu'à rupture pour évaluation coeff sécurité.

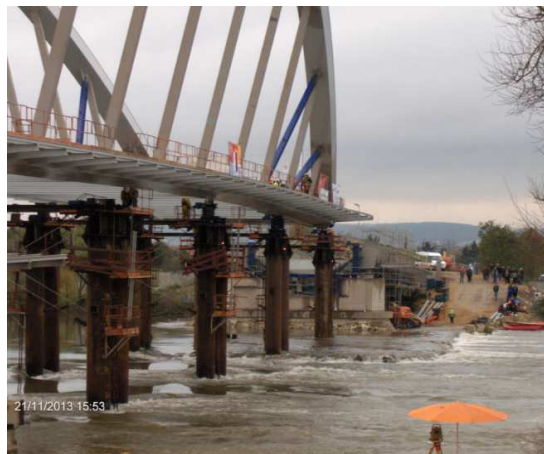
Suivi au théodolite des déplacements des palées lors du lancement

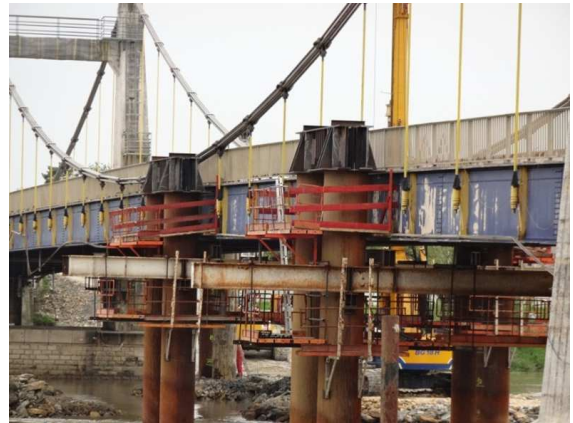
Réalisation des estacades d'accès (mars 2013)

- Matériaux : calcaire 150/600 mm
- Provenance : carrière de Malancourt La Montagne
- 19 000 tonnes de calcaire (yc rampe d'accès côté Hauconcourt)

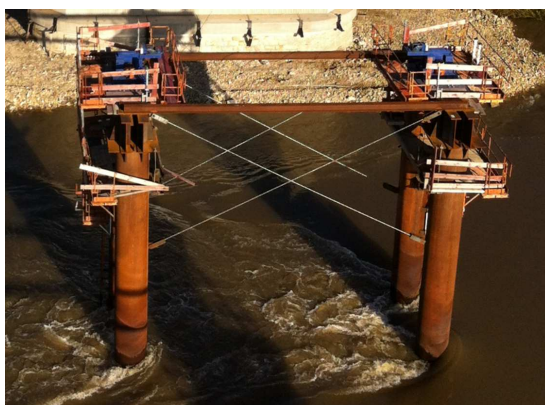
- 4 palées en Moselle (Variante entreprise)
- 4 tubes diam 1020 mm épaisseur 15 mm en S355 / Lg moy.  $\approx 15,50$  m
- Encastrement dans le sol / Lg encastr.  $\approx 6,00$  m
- Portique dans le sens longitudinal
- Contreventement dans le sens transversal
- Calcul avec ST1
- Prise en compte des défauts géométriques de réalisation dans la modèle de calcul

- Portance des tubes vérifiée avec  $k_p=1.30$
- Tube en classe 4 selon EN1993-1-1 (diminution de la contrainte max à 283.4 MPa)
- Flambement des tubes vérifié selon méthode générale de l'EN1993-1-1 (article 6.3.4).

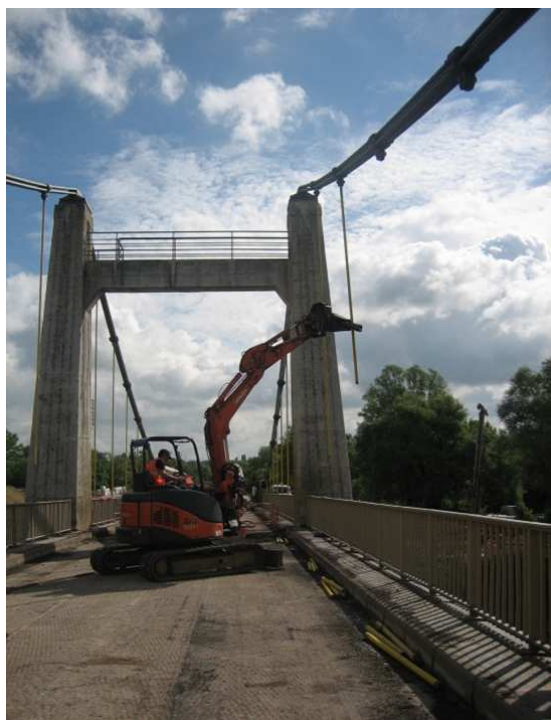
- Recalcul des câbles porteurs en charge et à vide
  - Différence de flèche du câble porteur entre son état en charge et son état à vide = 822mm
- => Transfert de charge impossible par vérins
- Transfert de charge par détension des câbles
- => Découpe des suspentes une à une symétriquement par rapport à l'axe de l'ouvrage
- Etat des lieux des appuis à rouleaux, vérification par le calcul de l'adéquation du déplacement maxi des appuis

### Début de découpe des suspentes (mi-juin 2013)

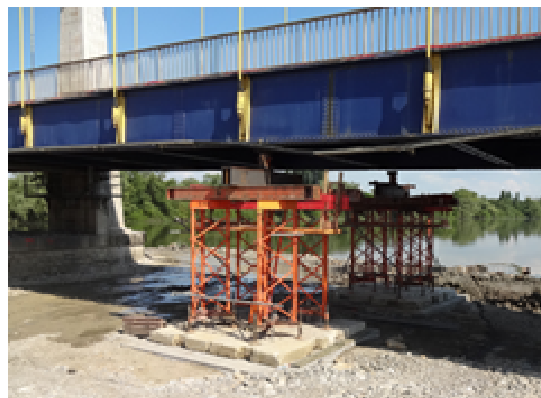
Ajout de la palée AP0 sur fondations superficielles pour supporter les charges de chantier sous la rive gauche

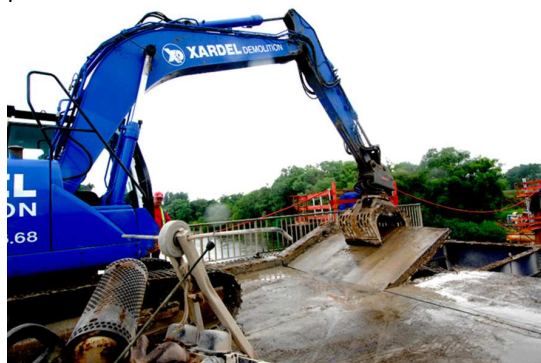
Sciage de la dalle Béton armé en blocs de 4 tonnes :

Prise en charge et évacuation des blocs à l'extérieur de l'ouvrage à l'aide d'une pelle 20 tonnes équipée d'une pince

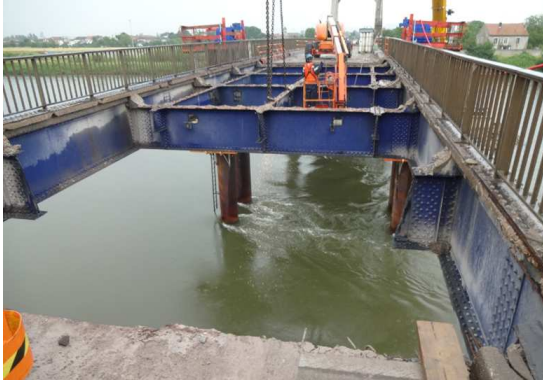
- Découpage de la structure métallique
- Accès à la nacelle depuis les 2 côtés de l'ouvrage
- Levage des tronçons métalliques à l'aide d'une grue 200 tonnes positionnée sur l'estacade rive gauche

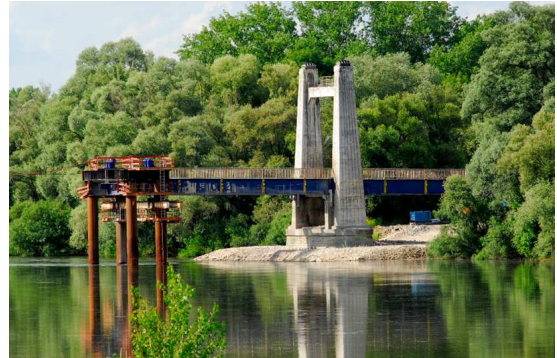
- Limitation des charges admissibles de chantier à 20 tonnes dû à la travée isostatique
- Accès à la nacelle depuis la berge rive droite
- Levage des tronçons métalliques à l'aide d'une grue 160 tonnes positionnée sur la berge

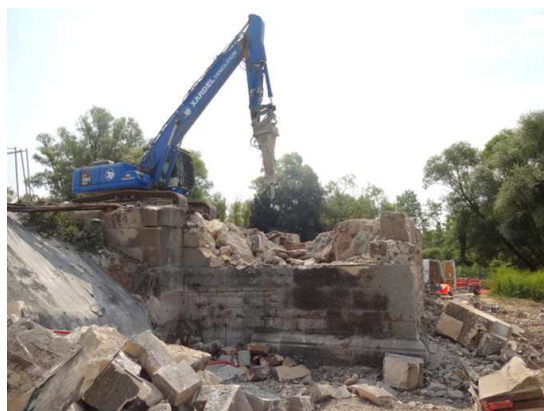
- Détente des barres précontraintes au vérin creux,
- Pré-sciage à la scie pour ne pas détruire la maçonnerie,
- Utilisation d'un BRH depuis l'arrière de la culée avec contrôle des vibrations sur la canalisation d'oxygène Air Liquide
- Finition à la fraiseuse hydraulique

- 8 par culées
- 16 par piles

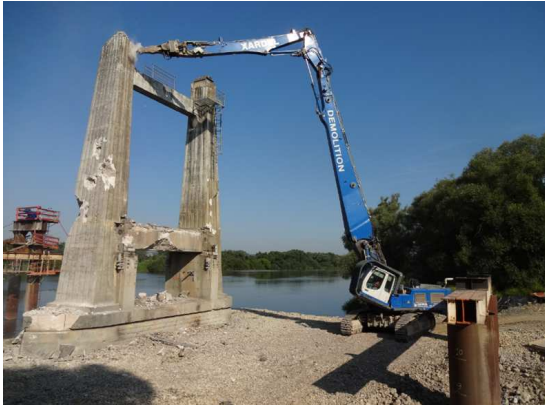
- Détente des barres au vérin creux,
- Vibrations dans l'embase des piles contrôlées par moyen d'instrumentation du LRPC de Nancy et fixation des seuils,
- Démolition à la pelle grand bras jusqu'au chevêtre inférieur (vibrations admissibles)
- Sciage au câble diamant  $\approx$  environ 60 m<sup>2</sup>/pile

- Fin de la démolition au BRH une fois le sciage réalisé, le trait de scie limite la propagation des ondes,

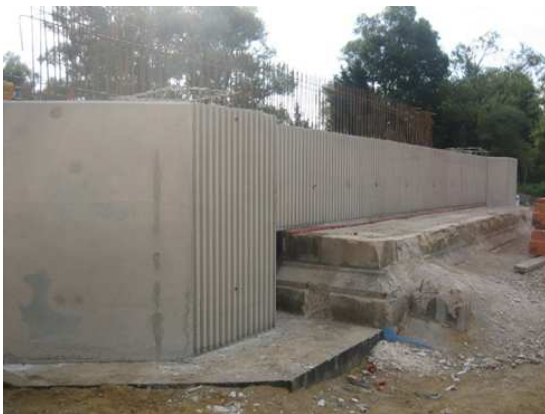
Réalisation de micropieux, des semelles, des poteaux et des chevêtres  
Parement architecturé

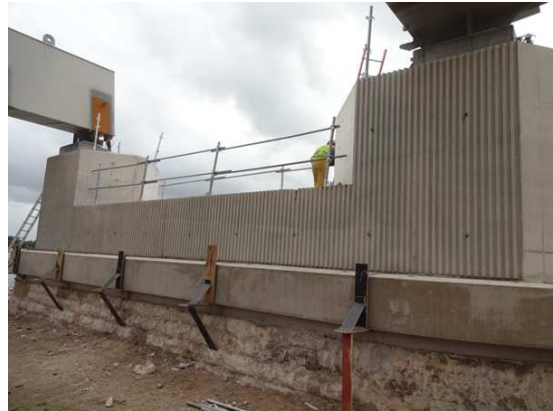
Injection dans les piles  
Parement architecturé  
Couronnements préfabriqués sur chantier

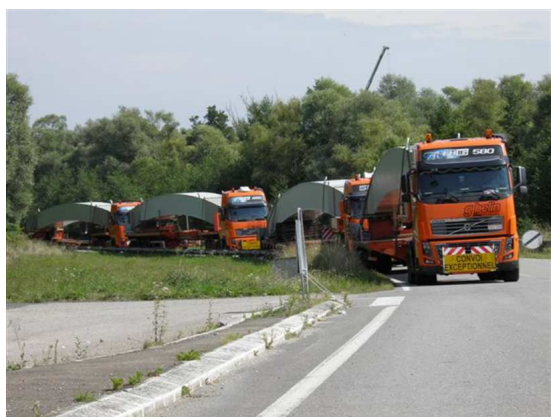
Transport des tronçons par camion

Position des joints de chantier en fonction du transport

Longueurs des tronçons < 28m

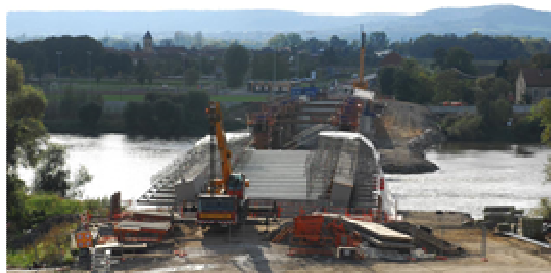
Montage à la grue mobile 300T depuis les estacades

Soudage et peinture depuis échafaudages suspendus  
=> travail indépendant de la Moselle

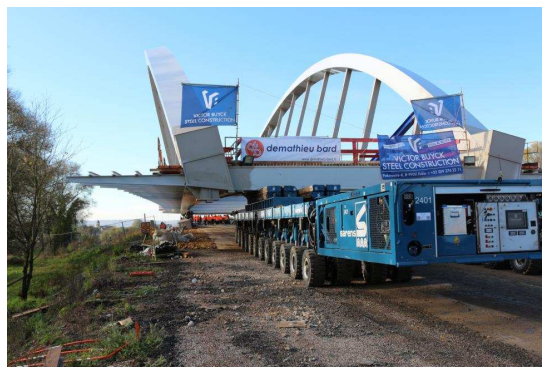
Remise en contact de la palée provisoire AP5 en-dessous de la travée de rive droite : pour reprendre une partie de la charge du lançage  
Prise en charge du tablier par KAMAGS
