# Expérimentation de la poutre du VIPP de Clerval

**Christophe Aubagnac et Adrien Houel**

Cerema - Direction Territoriale Centre-Est

# Contexte particulier de la gestion des Viaducs à travées Indépendantes en Poutres Précontraintes (VIPP)

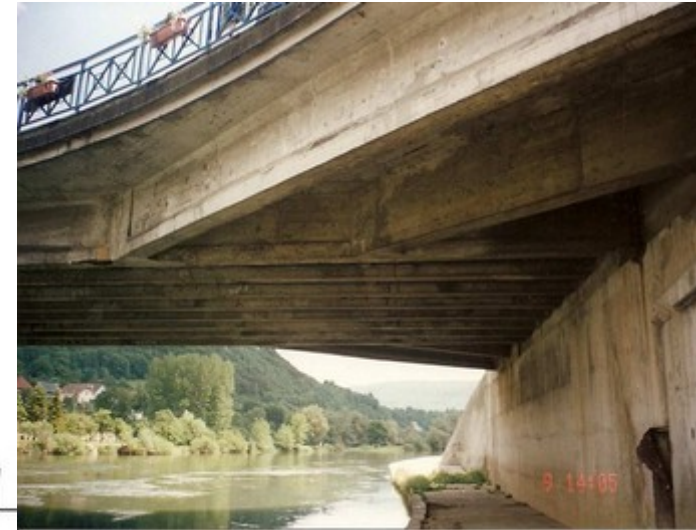
Valorisation du corps d'épreuve récupéré par le DL Autun en 2002 lors de la démolition de l'ancien pont de Clerval :

Année : 1952 - 1954

Longueur : 30 m - Hauteur : 1,30 m

20 + 1 câbles 12 phi 5 mm STUP Freyssinet

Défauts d'étanchéité

**Corrosion des câbles**

**2 fissures de flexion** ( $\leq 0,2$  mm)  
(sections dénommées S2 et S4)

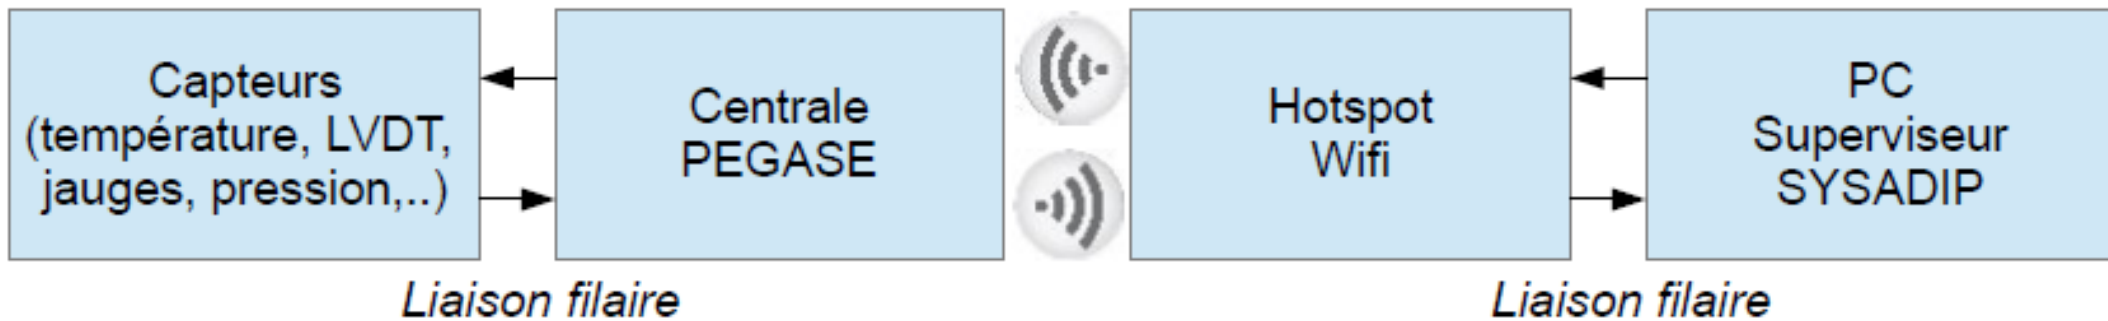
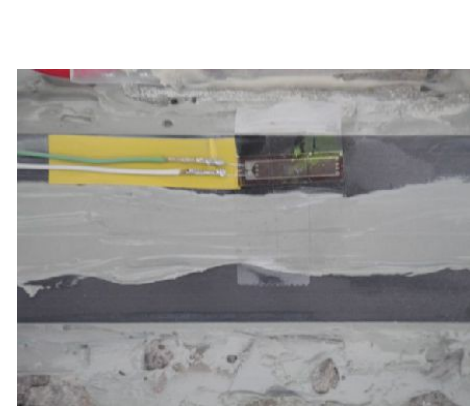
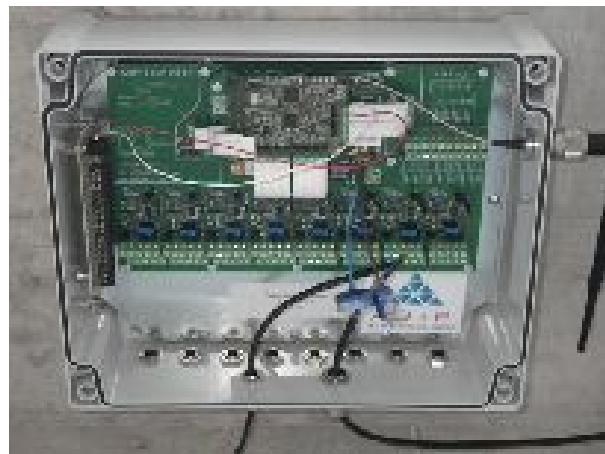
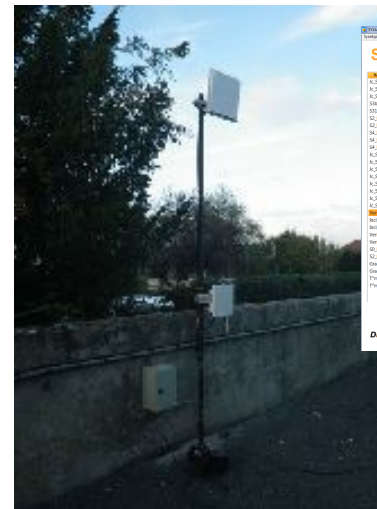
# Systeme d'acquisition principal

## Acquisition, supervision des données

**25 centrales PEGASE (200 voies)**

**260 capteurs au total, 187 capteurs en action le 30/10/2014**

**Fréquence d'acquisition 10 Hz**

**Logiciel de supervision SYSADYP (développé par le Laboratoire d'Aix en Provence)**

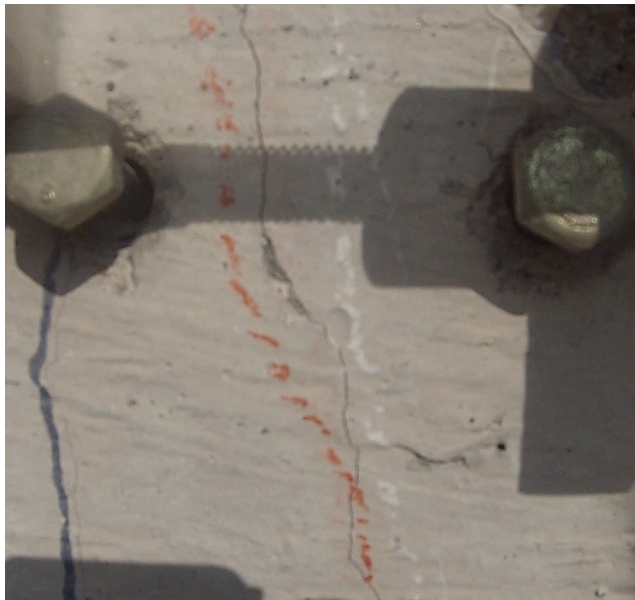
## *Sans renfort*

- Sous talon : **0,182 mm**
- Côté talon : 0,173 mm

## *Avec renforts*

- Sous talon : **0,127 mm**
- Côté talon : 0,175 mm

**Influence locale des  
composites au droit  
des fissures :  
réduction de 30% de  
l'ouverture des  
fissures sous talon**

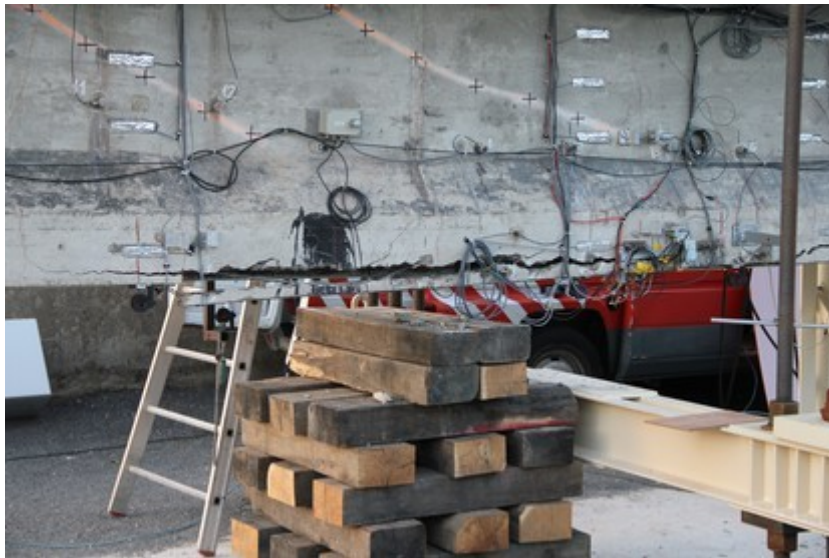
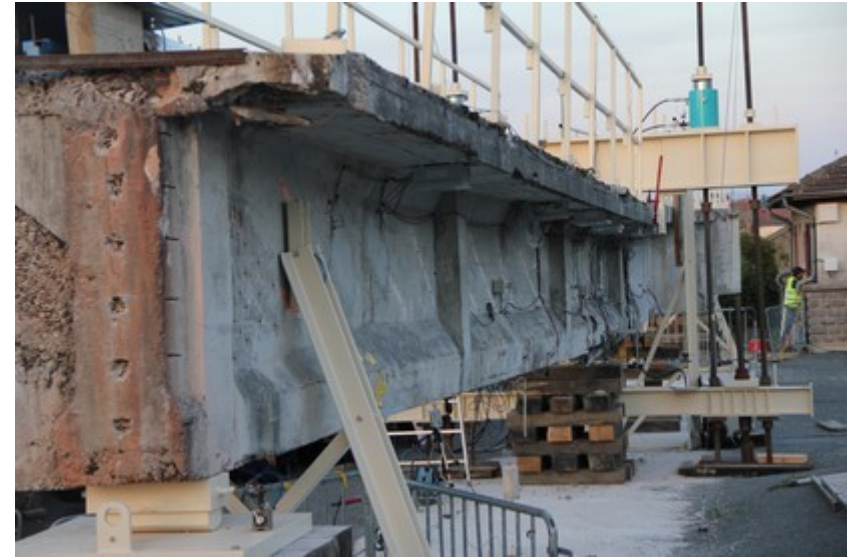
- \* **Après 2<sup>ème</sup> phase de renforcement = chargement à rupture :**
  - **Etape 1 : Première rupture des renforts composites de première phase par délamination du béton d'enrobage depuis S2 vers S4 (et après rupture d'un ou de plusieurs? câbles). La rupture de la poutre a eu lieu à **614 kN**, correspondant à une flèche de **20,4 cm**. Par la suite, l'effort mobilisé pour le chargement n'a cessé de décroître.**

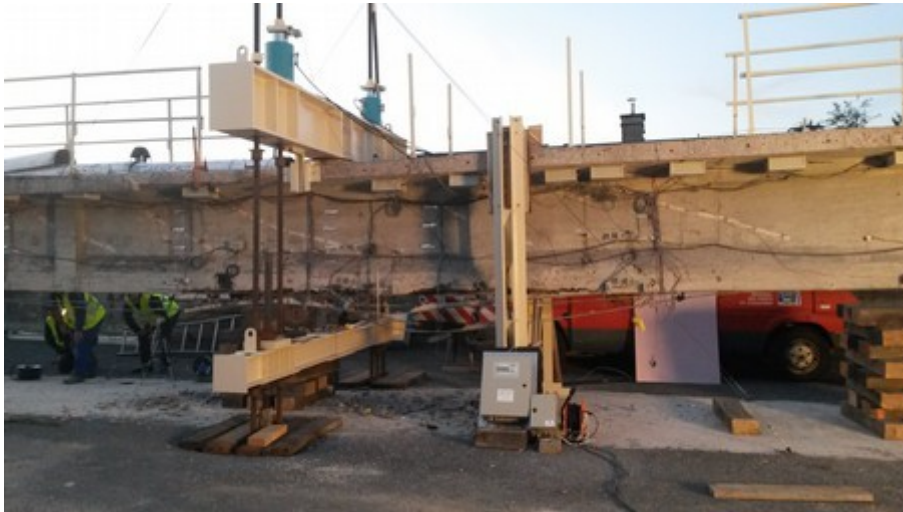
- \* **Après 2<sup>ème</sup> phase de renforcement = chargement à rupture :**
  - **Etape 2 : Deuxième rupture des renforts composites par délamination du béton d'enrobage et décollement généralisé.**  
L'effort est de **588 kN**, correspondant à une flèche de **26,3 cm**.

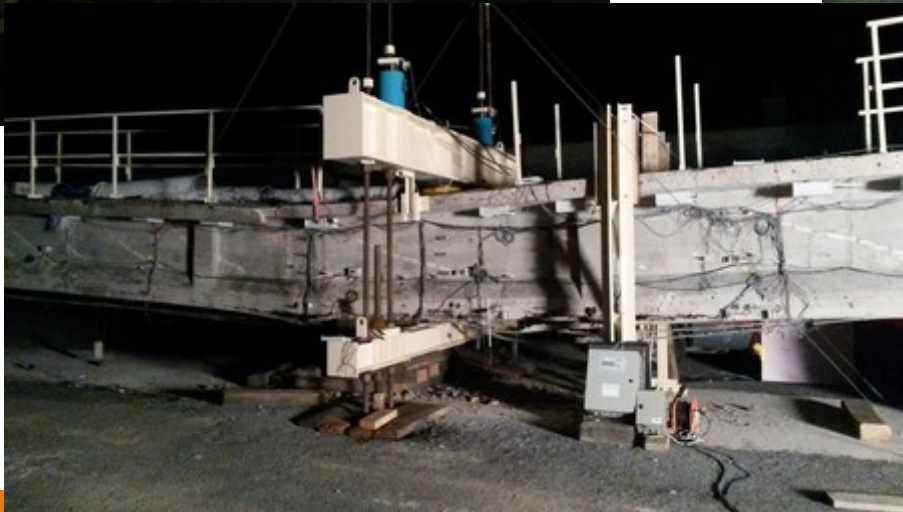
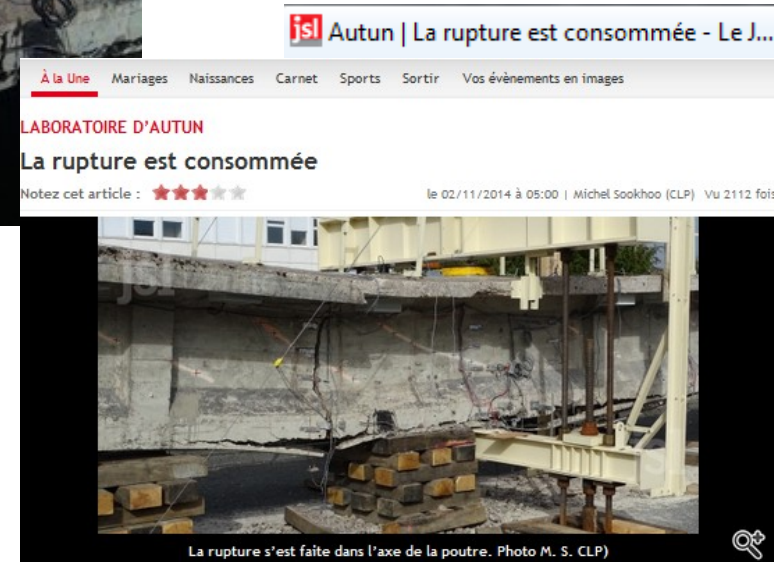
- \* **Après 2<sup>ème</sup> phase de renforcement = chargement à rupture :**
  - **Etape 3 : Rupture totale** en section pré-fissurée S2 pour une flèche imposée de l'ordre de **40 cm**.
