**2 et 3 octobre 2014 à Toulouse**  
**Le colloque Le Pont**

Ce 19ème colloque traitait **des ouvrages de génie civil structurant les réseaux ferrés**. Le débat a porté sur des problèmes de domanialité liés à l'interférence de différents gestionnaires lorsqu'ils se croisent.

## Compte-rendus des étudiants

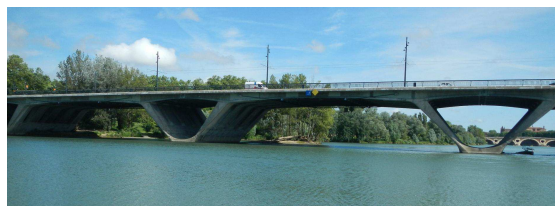
### 1. Réparation et renforcement du pont Saint Michel

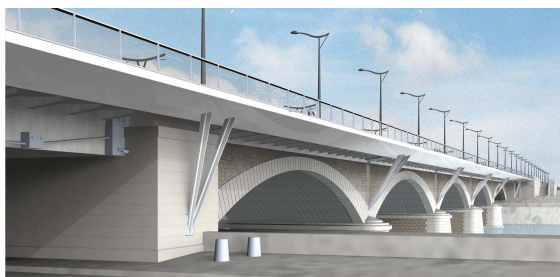
Dans le cadre de l'extension de la ligne 3 du tramway entre la Porte d'Ivry et la Porte de Charenton, l'élargissement du pont National qui enjambe la Seine à Paris a été nécessaire. Les travaux ont consisté à réhabiliter et renforcer les structures existantes d'une part et créer une passerelle piétonne le long du pont, coté amont d'autre part

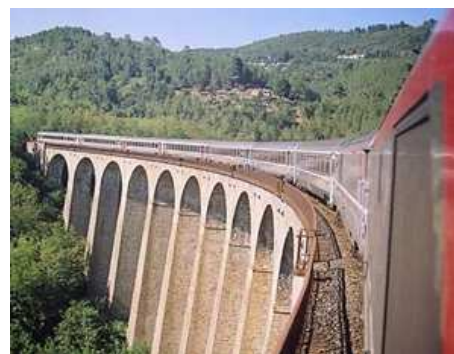
Viaduc de Chapeauroux

Celui-ci a décidé de prendre comme exemple les travaux réalisés en 2010 par le CEREMA pour le compte de Réseau Ferré de France (RFF) sur un tronçon de ligne ferroviaire situé entre Saint Georges d'Aurac (Haute Loire - 43) et Langogne (Lozère - 48). Plus de 800 ouvrages sont présents sur cette portion de ligne dont cinquante tunnels ainsi qu'une trentaine de viaducs.

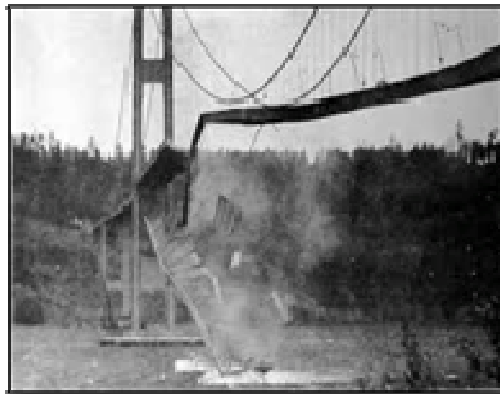
fréquentielle. On peut alors décomposer ces signatures en longueurs d'onde  $\lambda$  de l'excitation du pont.

Chaque objet tend à vibrer à une fréquence particulière appelée fréquence naturelle. Lorsque la fréquence d'excitation émise par le train coïncide avec la fréquence naturelle de l'ouvrage, on a le phénomène appelé « résonance ». Elle est liée à la vitesse du convoi mais aussi à la régularité et à la répartition du chargement. Pour le pont de Tacoma par exemple, la fréquence propre de la structure du pont correspondait précisément à la fréquence de détachement des tourbillons du vent. On peut également s'appuyer sur un exemple simple qui est celui de la balançoire où l'énergie de chaque poussée s'ajoute à l'énergie totale à condition de pousser au moment le plus propice.

Ainsi, si l'on fait franchir le pont par un convoi régulièrement configuré, on obtient des déformations beaucoup plus importantes.
