## La réparation des viaducs d'accès au pont de Martigues

Le 21 mai 2014, la délégation Méditerranée de l'AFGC et la direction Territoriale du Cerema (ex CETE Méditerranée) ont organisé une série de conférences consacrées à la réparation des ouvrages d'accès en béton précontraint au viaduc de Martigues

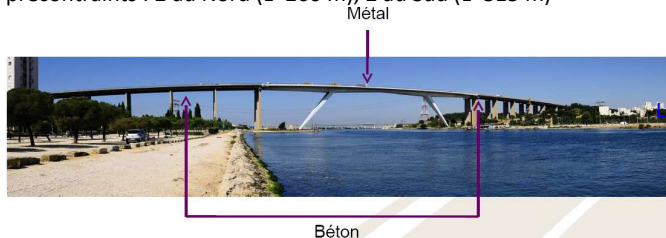
L'ouvrage a été construit de 1969 à 1972. D'une longueur de 874 m, il permet le franchissement de la passe navigable reliant l'étang de Berre à la Mer, par l'autoroute A55, axe qui participe à la liaison Marseille – Montpellier.

Le viaduc est composé d'un ouvrage métallique à béquille de 300m de long, et de 4 ouvrages en béton précontraints : 2 au Nord (L=260 m), 2 au Sud (L=315 m)

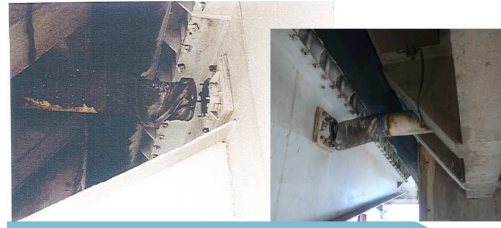
### Dispositifs antisismiques

■ Dispositifs antisismiques :

- Suppression des vérins anti-sismiques qui existaient entre les tabliers d'accès en béton et l'ouvrage principal en charpente métallique. L'ouvrage principal métallique accroché aux piles culées d'extrémité fonctionne de façon indépendante par rapport au reste de l'ouvrage,
- Accrochage des tabliers d'accès en béton aux deux culées par remplacement des simples appareils d'appui de butée initiaux par des dispositifs de blocage dans les deux sens,
- Augmentation de la souplesse globale du système (remplacement des appareils d'appui).
- Suppression du risque d'échappement des tabliers d'accès de leurs appuis (réalisation de butées parasismiques transversales sur tous les appuis).

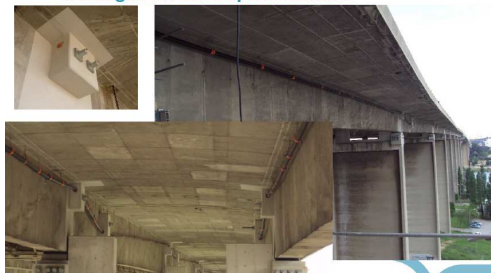
■ Principe de réparation structurelle des ouvrages en béton précontraint

- Refermer les fissures au droit des joints de couplage.
- Recomprimer les sections pathologiques par l'effet cumulé d'une précontrainte de renfort et de la prise en compte des effets induits par les opérations d'injection des fissures au droit des joints de couplage.

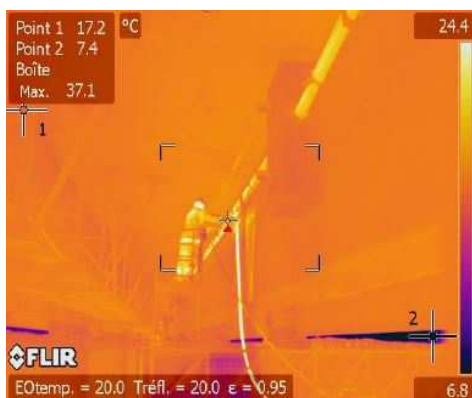
Contrôle des injections dans les gaines par camera thermique

En phase travaux un contrôle particulier fut mené par le Cerema, lors de la mise en place des injections pour s'assurer de sa bonne mise en œuvre. Ces mesures ont été faites à l'aide de camera thermique.

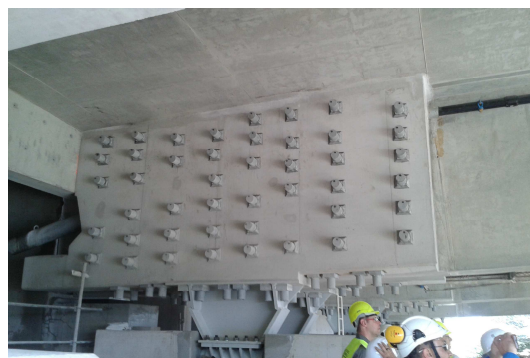
Vue générale d'un des bossages d'extrémité des tabliers d'accès servant à l'ancrage des câbles extérieur de renforcement et à l'ancrage sur le tablier du Ressort Antisismique Précontraint (RAP) permettant de bloquer avec une certaine souplesse le tablier à la culée.

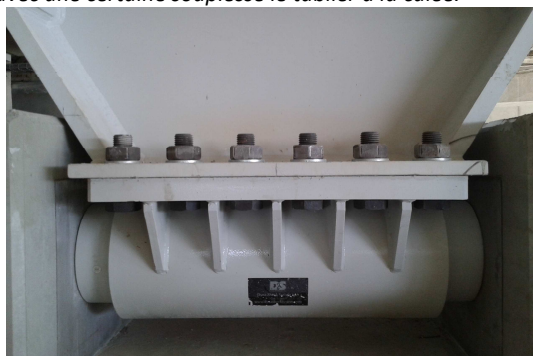
Dispositif RAP

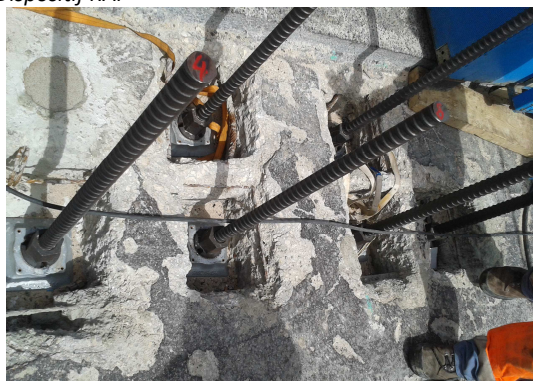
Dispositif de renforcement des âmes du tablier aux extrémités de l'ouvrage par précontrainte verticale permettant la reprise des efforts de diffusion de la précontrainte de renforcement et des efforts de blocage sismique
