# **ÉTUDE DE VULNÉRABILITÉ DU BÂTI EXISTANT L15 SUD DU GRAND PARIS EXPRESS**

**Floriane GALLEA, SITES**

AFGC – Journées techniques

# Etude de vulnérabilité du bâti existant – L15 Sud du GPE

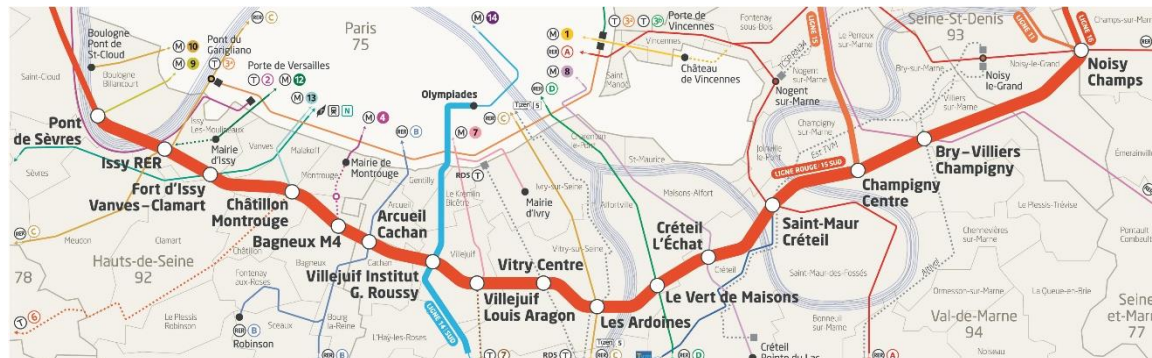
# Etape 1 : Recensement du bâti existant

Zone d'étude : 50 m de part et d'autre du futur axe

Bâtis concernés :

- tous les bâtiments ainsi que ses infrastructures associées (pavillons, immeubles, IGH, bâtiments industriels, hôpitaux, écoles, monuments historiques, etc.) ;
- les ouvrages particuliers (ouvrages enterrés de type puits, parking, etc.) ;
- les réseaux majeurs non déviables ou difficilement déviables (réseaux SNCF, RATP, SIAAP, gaz, etc.) ;
- les ouvrages d'art et de génie civil (passerelles, ponts, tunnels, murs de soutènement, ...).

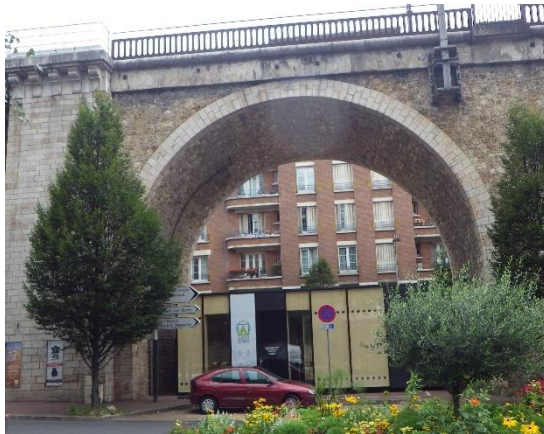
### Fiche d'identification terrain

L'objectif de l'enquête administrative est de recueillir un maximum de données (administratives et structurelles) sur l'ouvrage, telles que :

- les coordonnées du propriétaire, du gestionnaire ou de l'exploitant ;
- l'usage ;
- les dimensions principales (en plan et en élévation) ;
- la date ou l'époque de construction ;
- les matériaux et le type de construction ;
- le type de fondations ;
- la présence éventuelle de carrières, de caves ou de puits ;
- l'existence et la disponibilité de données d'entrée (plans, notes de calcul, rapports d'inspection...).

Cette recherche documentaire doit permettre de fiabiliser les informations disponibles sur l'ouvrage ; elle est complétée si besoin par une enquête terrain.

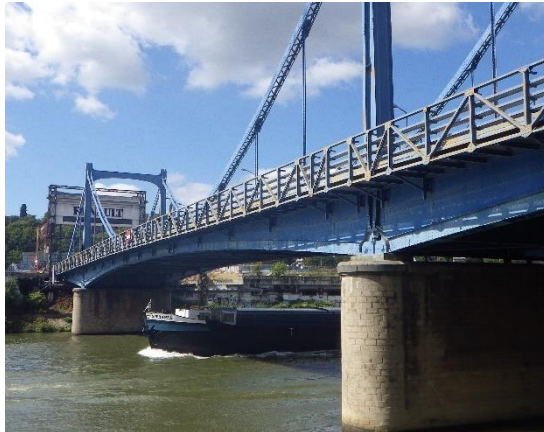
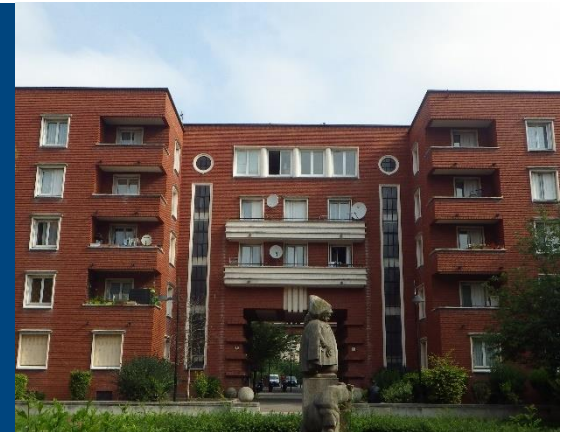
# Sensibilité : critères d'évaluation

- Environnement
- Géométrie
- Etat
- Type de structure et de matériau
- Fondations et fiabilité de l'information
- Usage
