Travaux de réparation de trois
ouvrages RD415 : P0904 - OA sur Thur

Webinaire AFGC 30/11/2020

Présentation de l'ouvrage

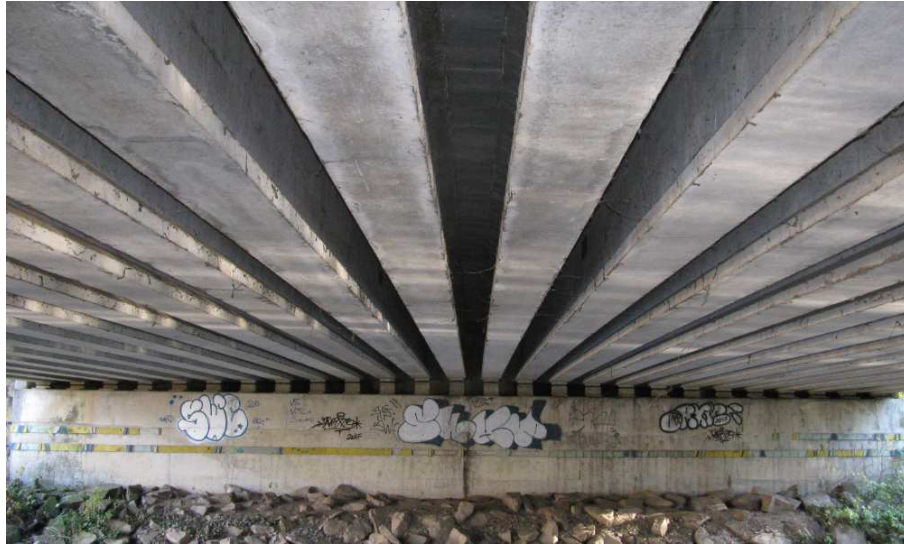
- Exiguïté de l'intrados
âmes : 60 cm entre nus

- Amiante dans les coffrages perdus entre poutres : coulage par le dessus ?
- Torons remontant dans l'âme + profil en toit des poutres :
scellements HA ?
carottages pour passer de la précontrainte ?
- + Contraintes exploitation :
Phasage pour maintien de la circulation (coupures de la RD uniquement de nuit)

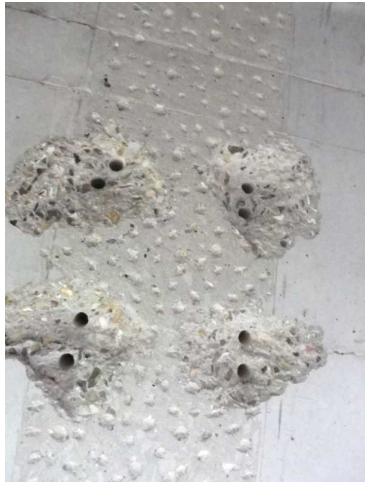
Perçements / bouchardage

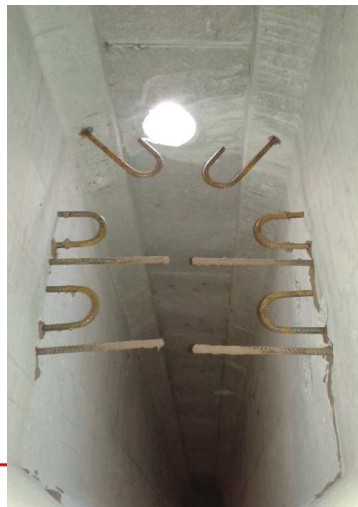
Scellements

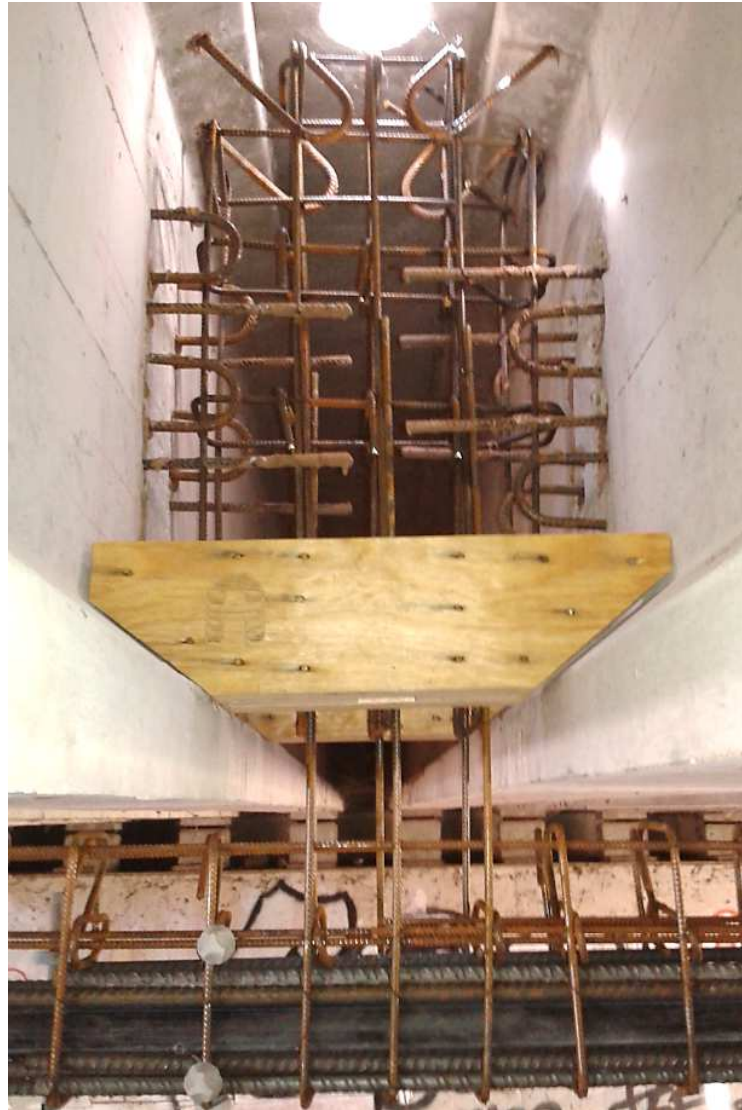
Mise place des ferrillages

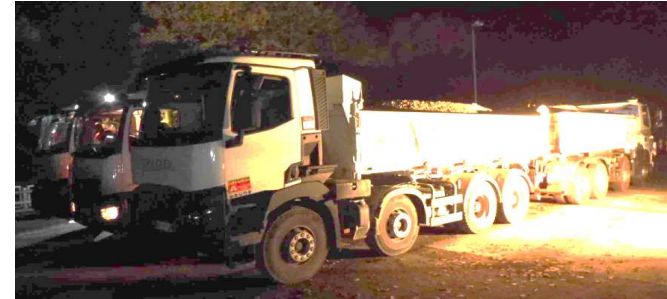
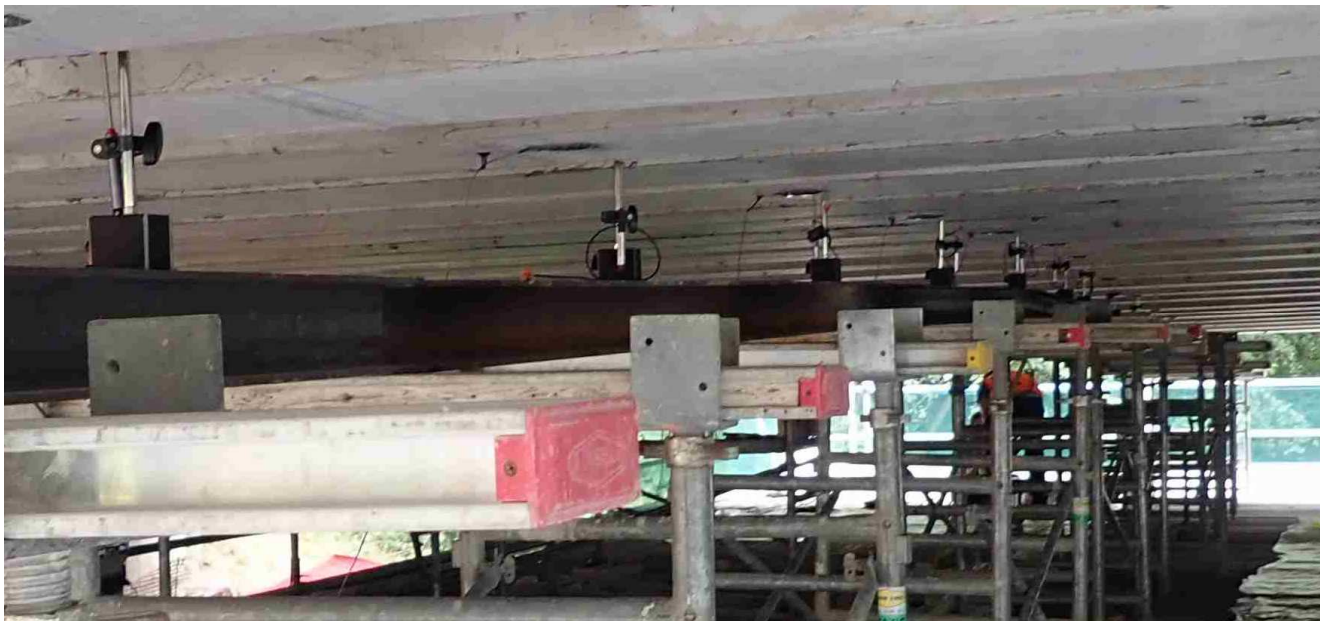
- Objectifs :
 - valider les calculs
 - valider l'efficacité du renforcement
- Mesures de flèches par rapport à une poutre de référence disposée sur cintre (14 palpeurs)

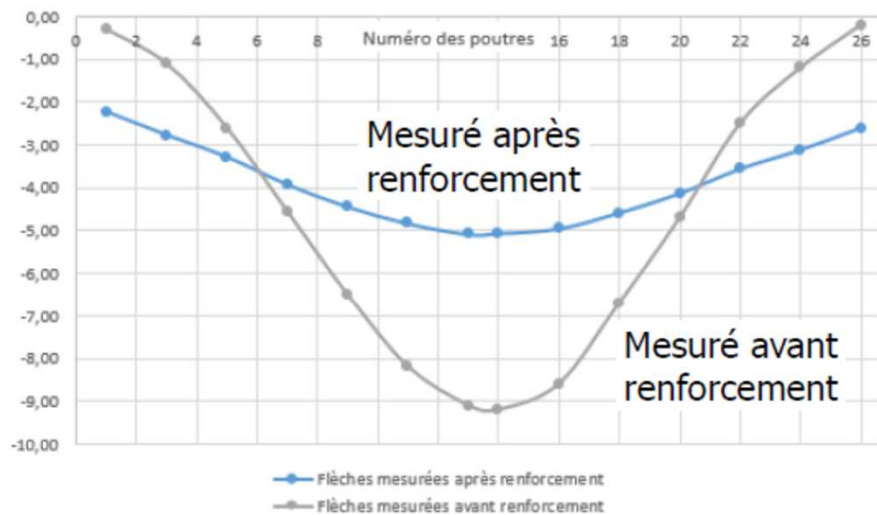
Flèches cas de chargement n°1

Epreuve n° 1
6 camions 32 t centrés

Flèches de même allure mais plus faibles que les flèches théoriques
