SÉCURISATION DU VIADUC DE L'ÎLE DE RÉ

Mesures Uscan & Instrumentation acoustique

Journées Techniques AFGC

Stéphane JOYE, 12.06.2024

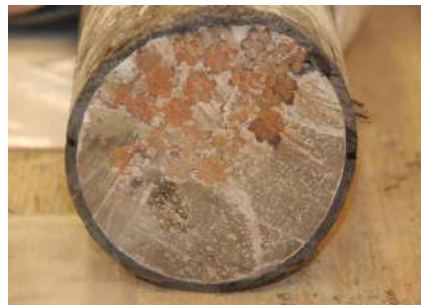
Toron à 7 fils d'acier torsadés
diamètre 5 mm

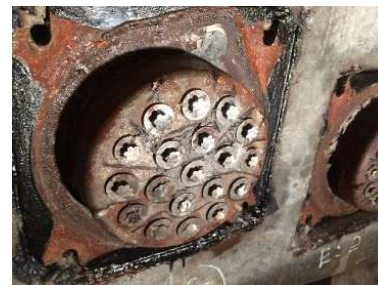
Ancrage T19

419 ancrages T19 inspectés par Uscan
(419 x 19 torons x 7 fils = 55 727 mesures)

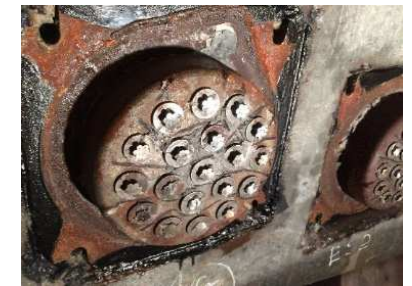
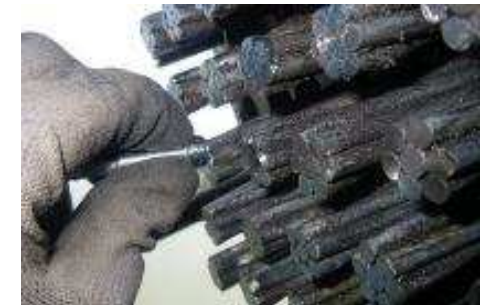
Mesure fil à fil pour la détection de défauts

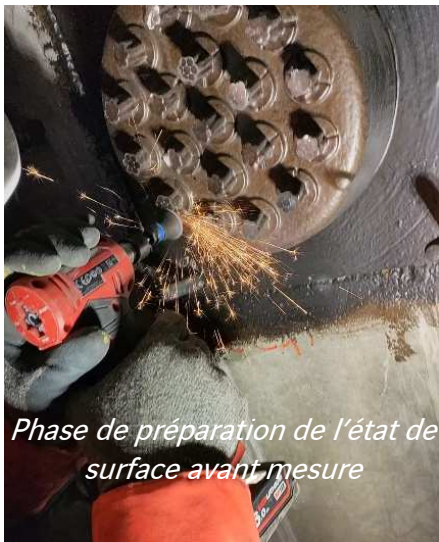
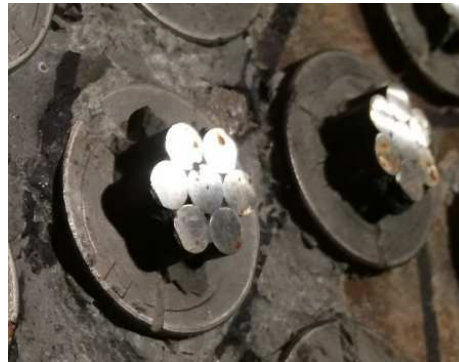
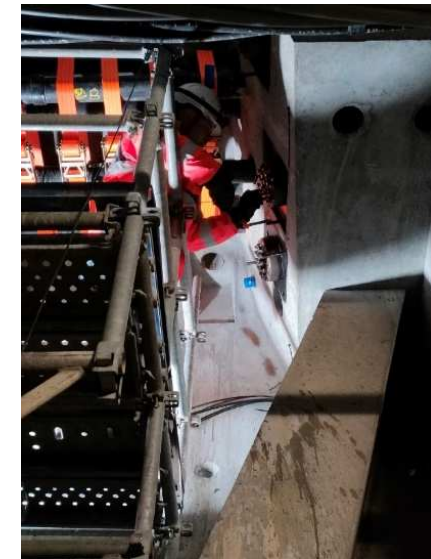
ETAPES MESURES USCAN

- ▶ Repérage de l'ancrage/torons
- ▶ Préparation de la surface des torons avec disceuse
- ▶ Mesure fil à fil
- ▶ Analyse

Repérage et convention de numérotation des torons et fils

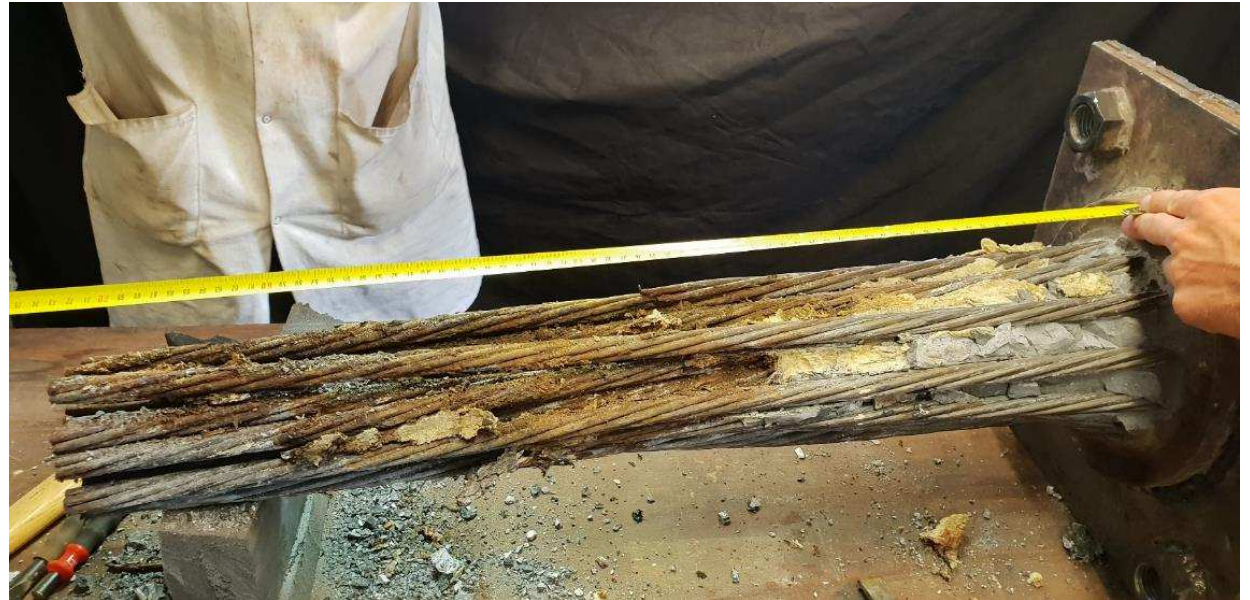
Etape 1 : classification fil à fil

- Vert : aucun défaut suspecté
- Orange : rupture possible
- Rouge : forte probabilité de rupture

Etape 2 : Classification des ancrages

- Classe I : aucun risque de corrosion et aucune rupture suspectée
- Classe II : peu de risque de corrosion mais quelques ruptures de fils possible
- Classe III : risque de corrosion développée avec ruptures de fils possibles
- Classe IV : risque de corrosion développée avec forte probabilité de fils rompus

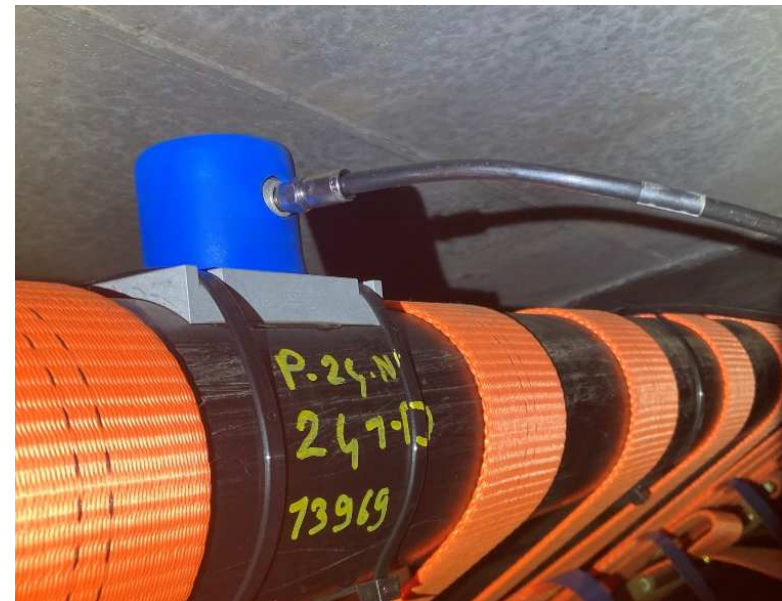
Capteur câble: surveillance dans leur partie courante

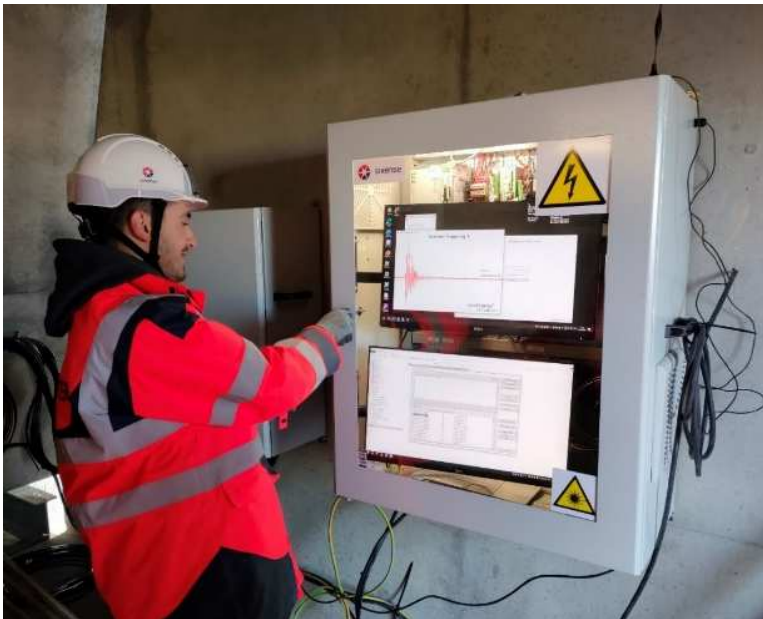
Architecture de l'acquisition

Armoire principale

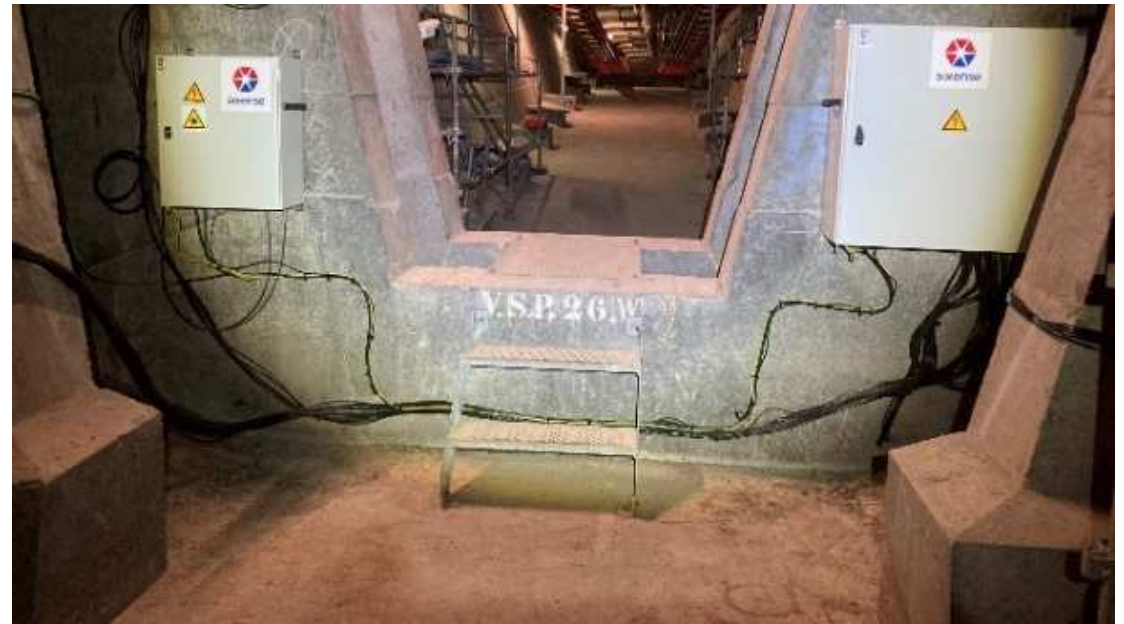
Armoires de jonction

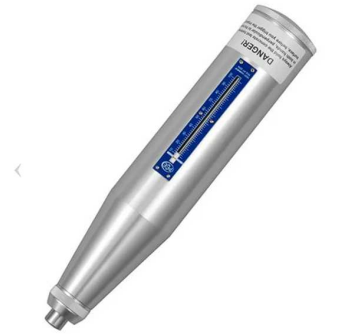
Scléromètre utilisé pour le test du système

- ▶ Configuration d'une base de données et d'un site web SHM dédié
- ▶ Mise en place d'un algorithme de **tri automatique des évènements acoustiques** enregistrés
 - Filtres primaires
 - **Algorithme IA** mis en place et entraîné sur le premier chantier IDR
 - Classification en « rupture probable » ou « bruit »
- ▶ Essais de qualification par scléromètres sur chantier
- ▶ Analyse humaine de confirmation et localisation
