## Entretien des ponts

# Renforcement et remise en peinture des ponts du Dancourt

*AFGC 26-27 mars 2013*

**A34/la Meuse  
Près de DONCHERY**

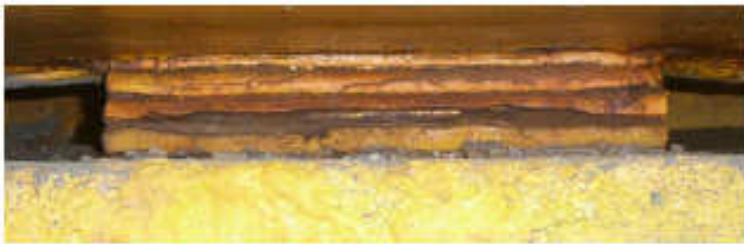
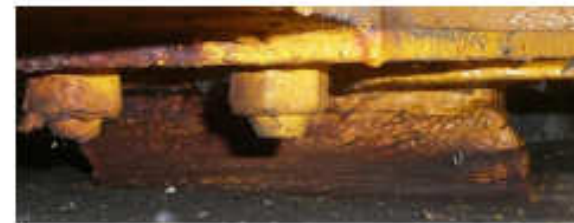
### **Appareils d'appui en caoutchouc fretté**

- Nombreuses dégradations : fissures, craquelures, fluage du néoprène, distorsion importante

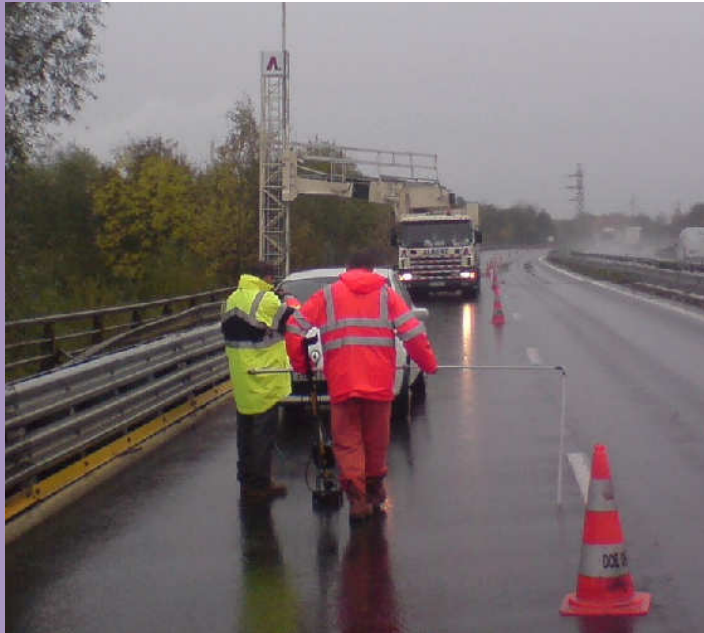
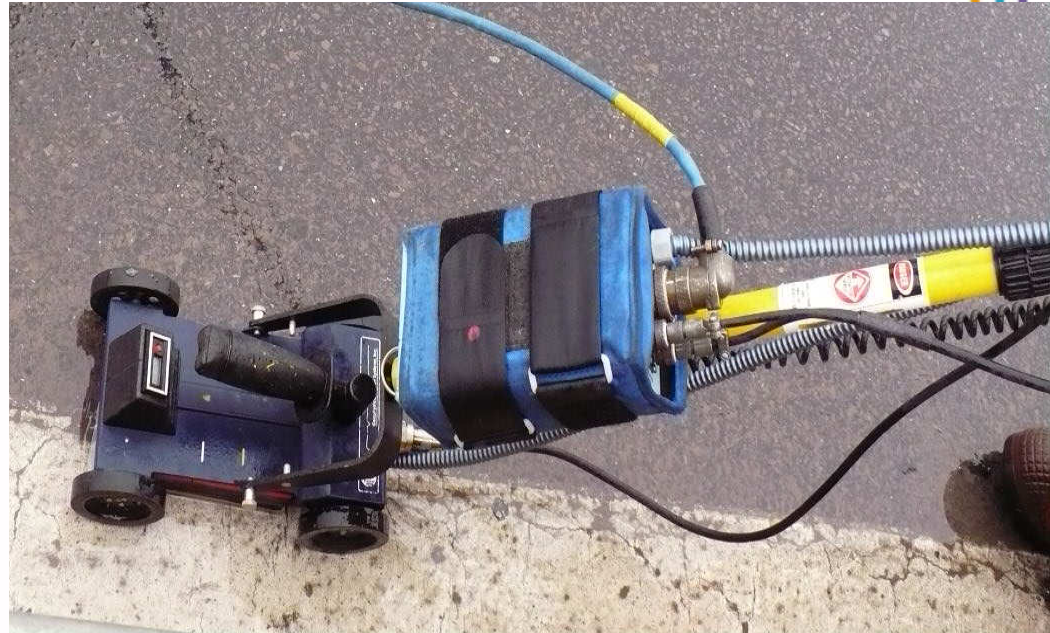
**Question du Sétra : Y a-t-il de l'eau piégée par la tôle de fond ?**

- Cartographie radar sur voie lente pour repérer les défauts d'étanchéité  
( Laboratoires de Nancy et St-Quentin)

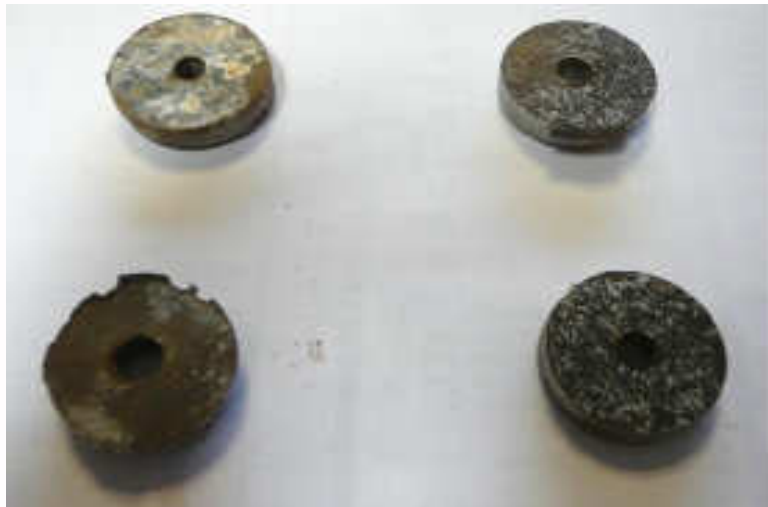
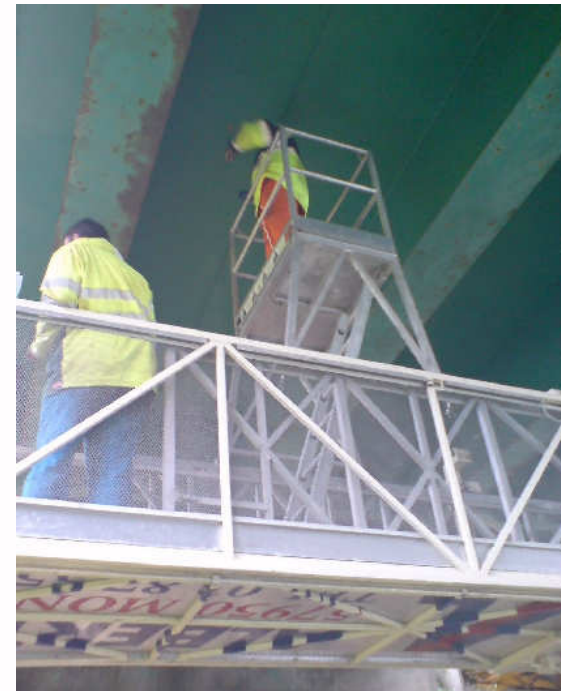
- Prélèvements d'échantillons de tôle et examen métallographique
- Martelage de la tôle (repérage de vides)
- Mesures d'épaisseur de tôle par ultrasons

- Assurance de l'état correct de la tôle de la dalle, épaisseur nominale de 8 mm confirmée
- Défauts mis en évidence par radar sur zones d'appuis et en about de tablier provenant de l'étanchéité ou de l'hétérogénéité du béton
- Dalle béton en bon état
- Décision de remettre à neuf l'étanchéité

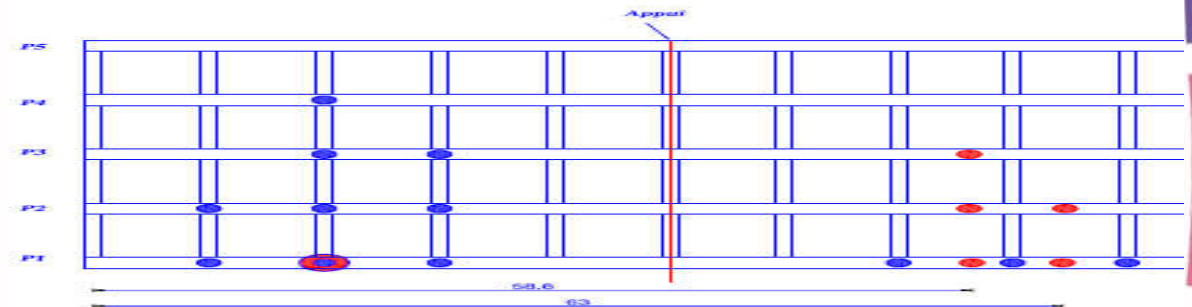
Insuffisances  
localisés  
de fatigue  
( règles F ou EC )

- Problèmes de fatigues au niveau de la soudure entretoise / poutre
- Problèmes de fatigues au niveau des changement d'épaisseur de poutre
- Problèmes de fatigues au niveau des soudures entretoises / poutres persistant même après le passage de ce détail en classe 90

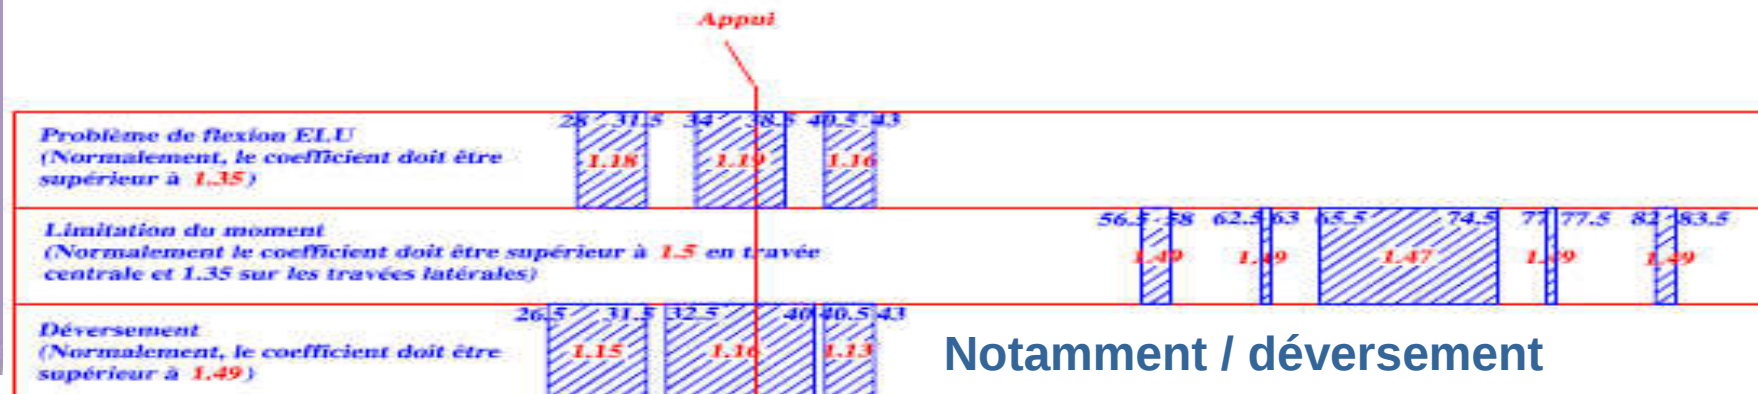
Insuffisances ELU ( légères F a fortiori EC ) localisées sur la poutre de rive

Notamment / déversement

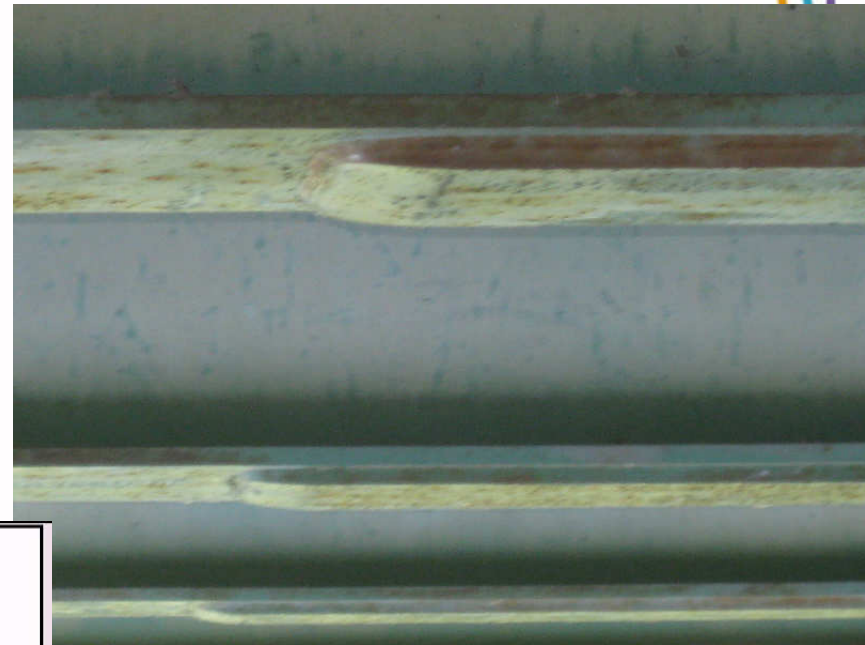
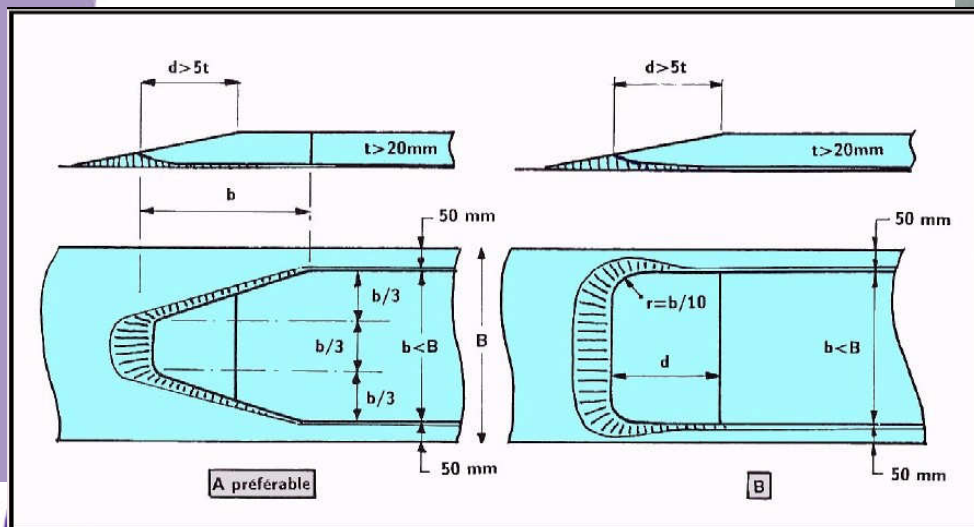
Le Cété de l'Est avait d'abord prévu de les prolonger sur tout le pont au-delà de leurs extrémités;

Il est difficile sous le pont :

- d'amener les segments
- de les fixer sous la semelle
- de les rabouter
- de les souder au plafond

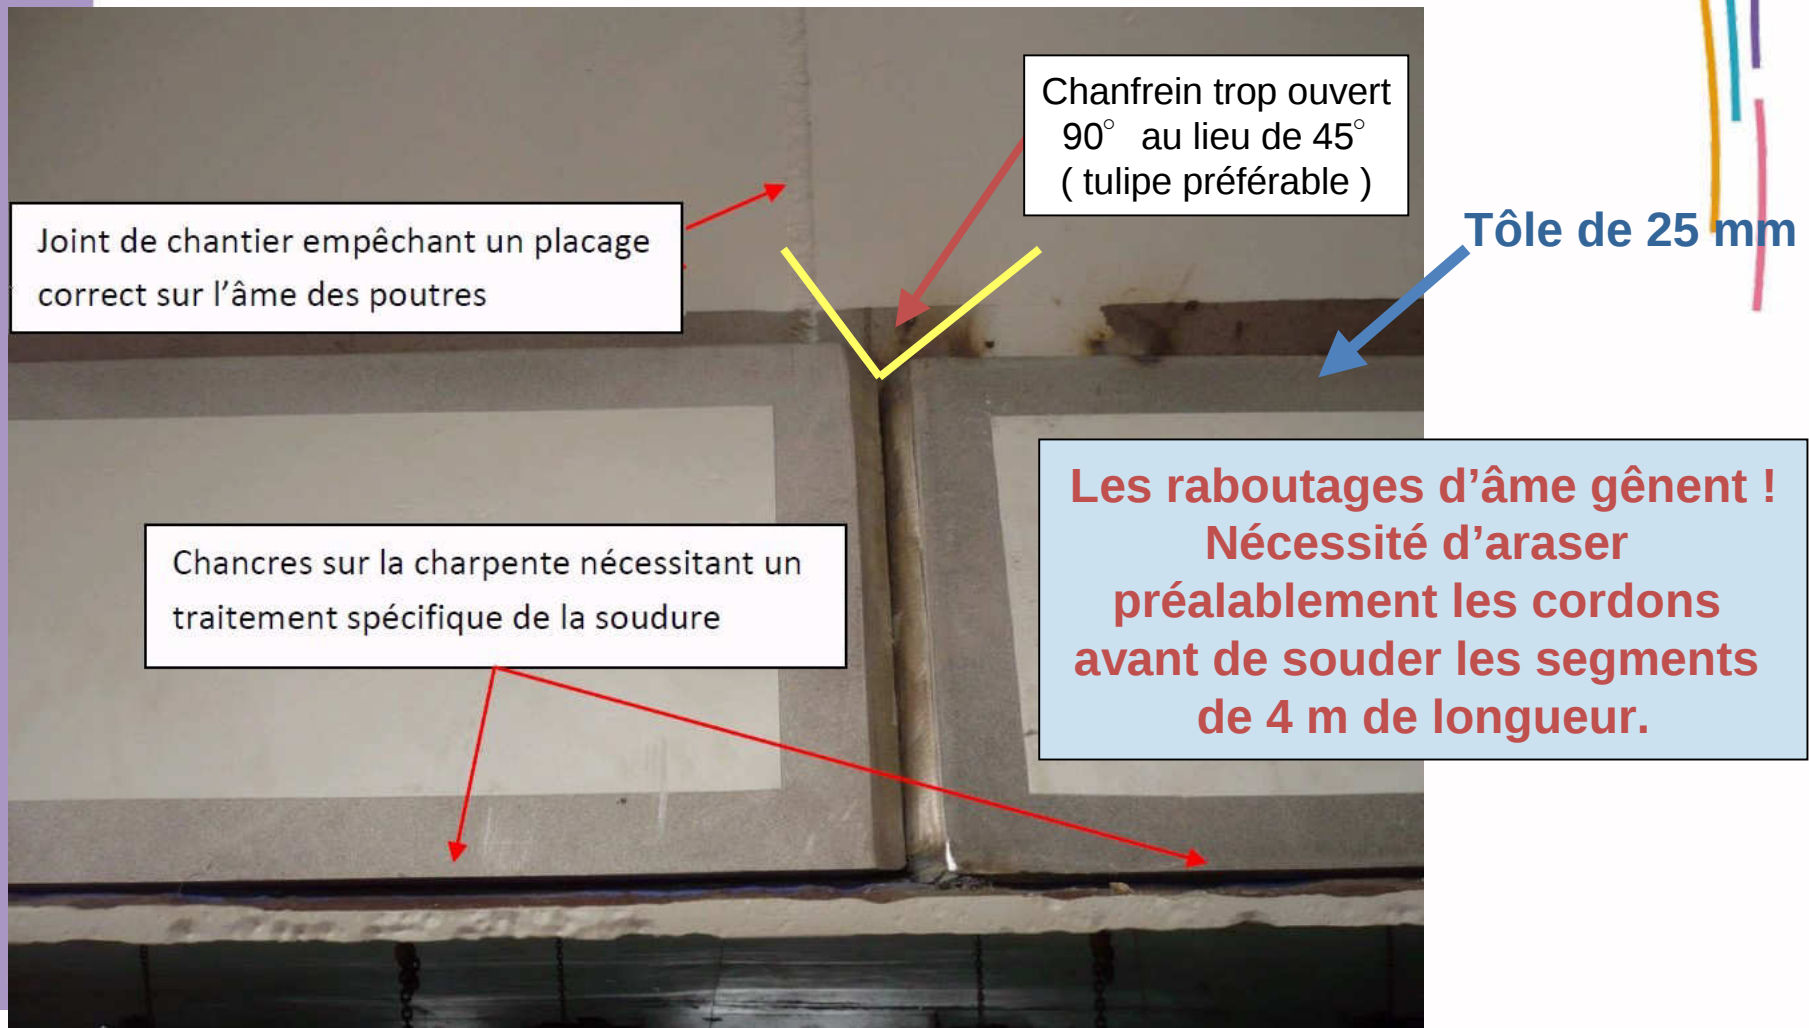
### **pont n° 1** Problèmes initiaux de chantier ( août 2011 )

**Priorité au raboutage des segments avant soudure longitudinale**

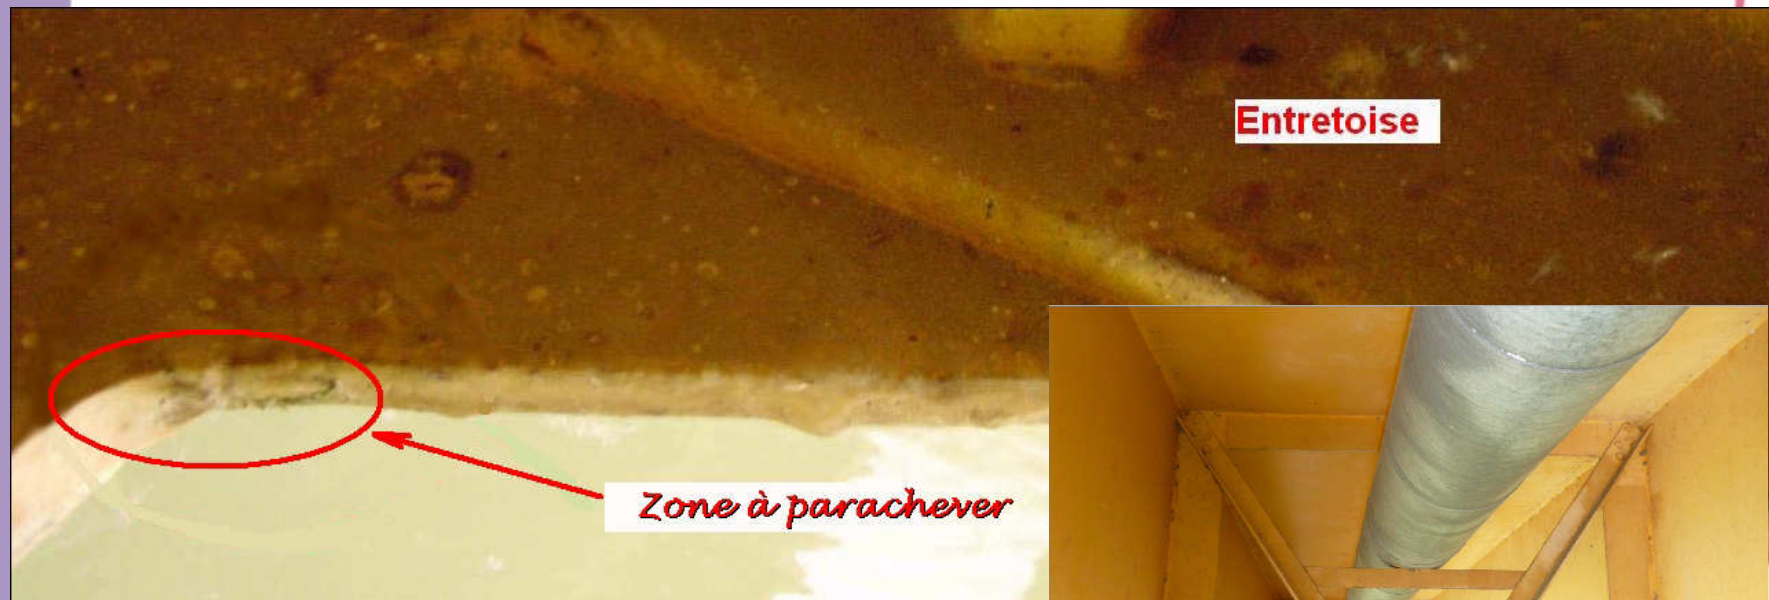
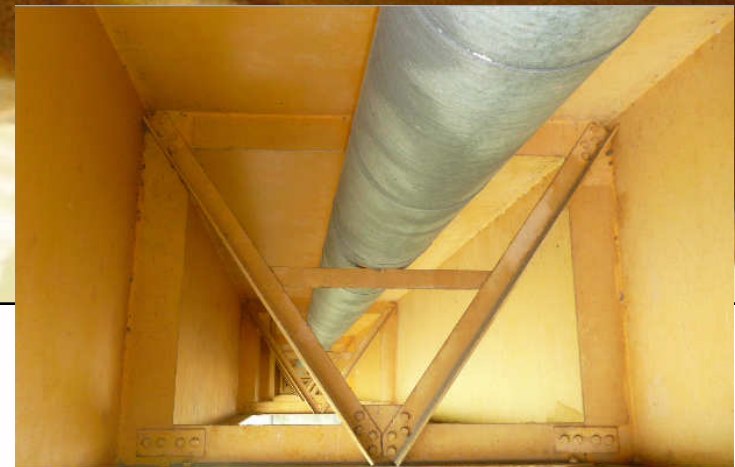
Gousset du pont du  
Dancourt

Le besoin de cartographier la zone à traiter s'est fait ressentir.
