# Diagnostic et réparation des ouvrages métalliques du Plan Rail Auvergne II

Ligne ferroviaire

Lavaufranche/Montluçon/St Germain-des-fosses

Diagnostic, réparation et maintenance

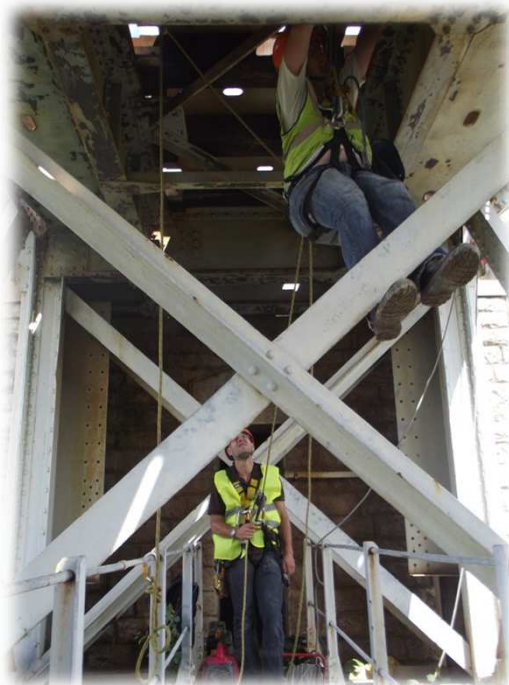
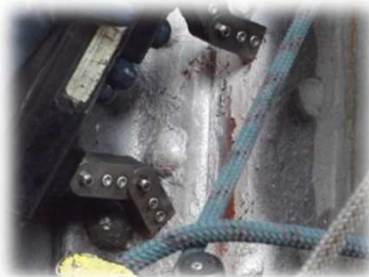
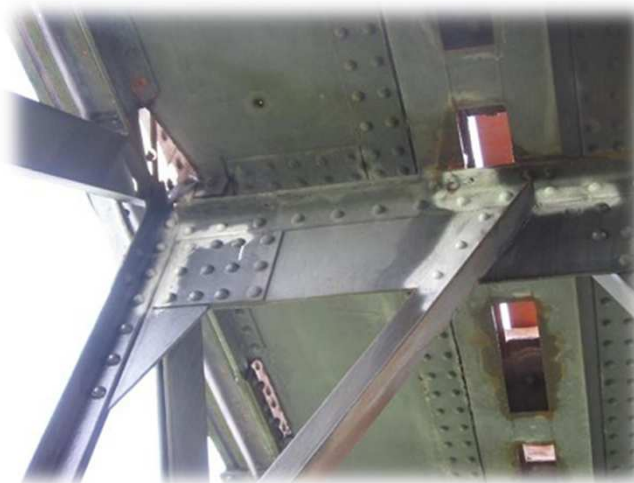
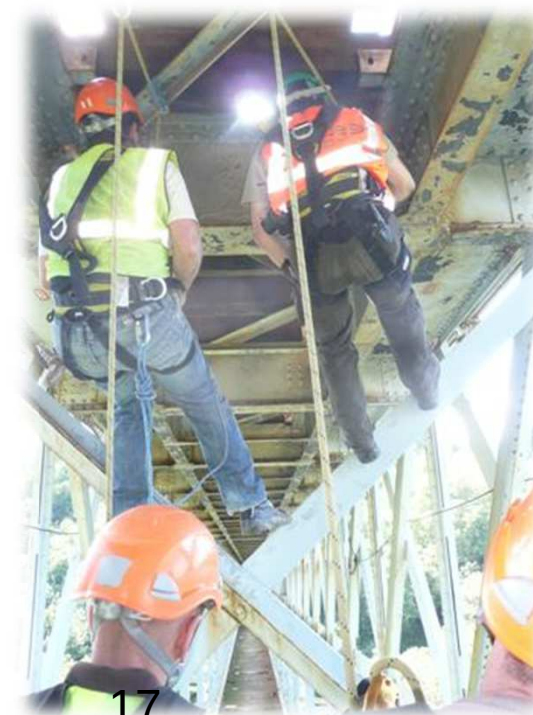
# Contrôles par magnétoscopie

Mise évidence de quelques fissures sur les têtes de rivets (confirmation RT) et sur un assemblage de pièce de pont

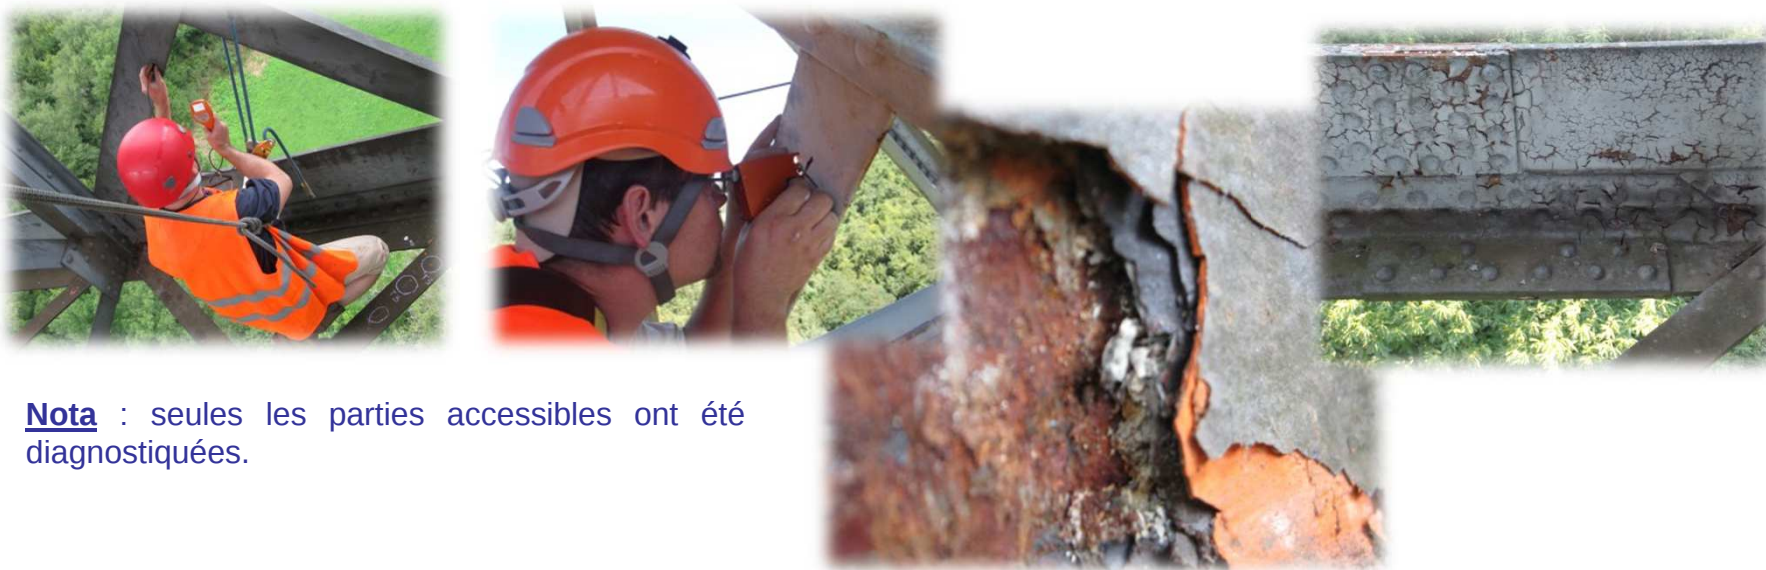
# Diagnostic anticorrosion

**Nota** : seules les parties accessibles ont été diagnostiquées.

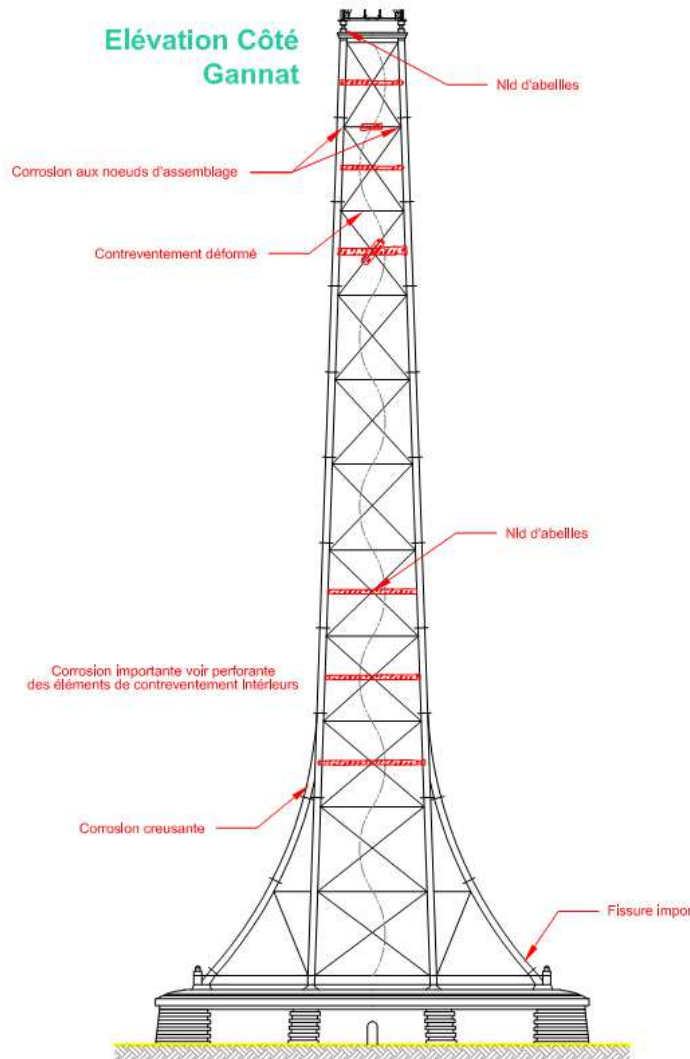
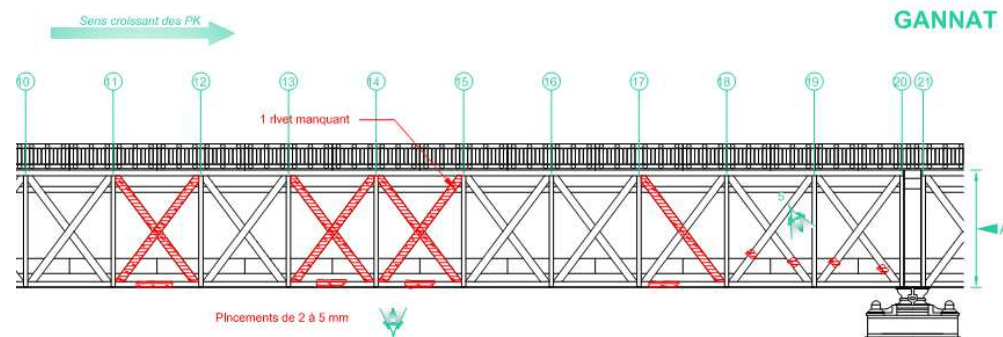
## Cartographies

# Principaux désordres constatés (2/2)

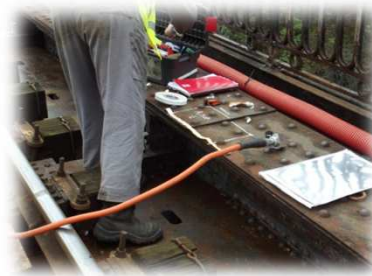
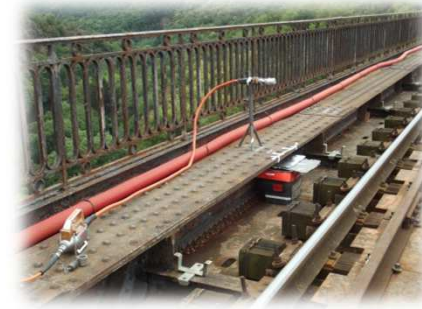
Au cours des missions de DIAGNOSTIC puis de PROJET, il a été mis en évidence un risque d'endommagement de certains assemblages métalliques et notamment des semelles vis-à-vis de la fatigue.

Afin de corroborer ces résultats théoriques avec une approche expérimentale, il a été proposé à RFF de réaliser des contrôles radiographiques sur le Rouzat ainsi que des contrôles magnétoscopiques sur le Bellon.

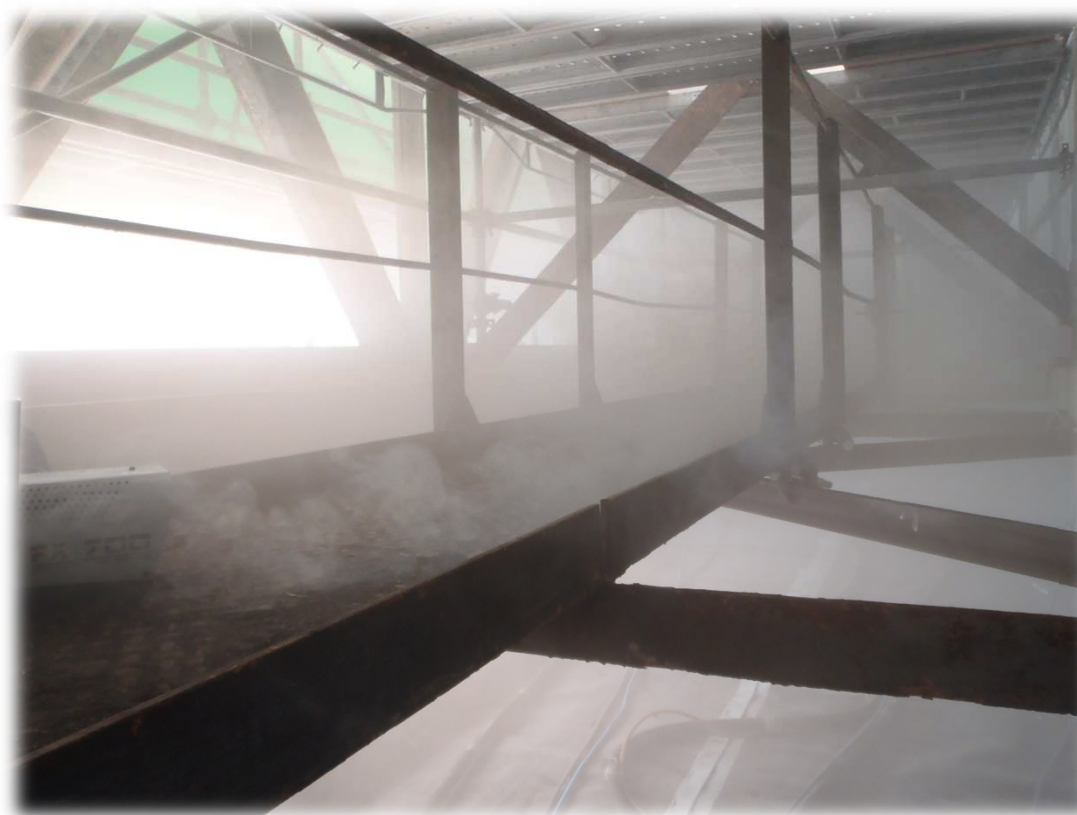
Un test de fumée permet de s'assurer de l'étanchéité du confinement ainsi que du renouvellement d'air de l'ordre 6 fois le volume par heure.

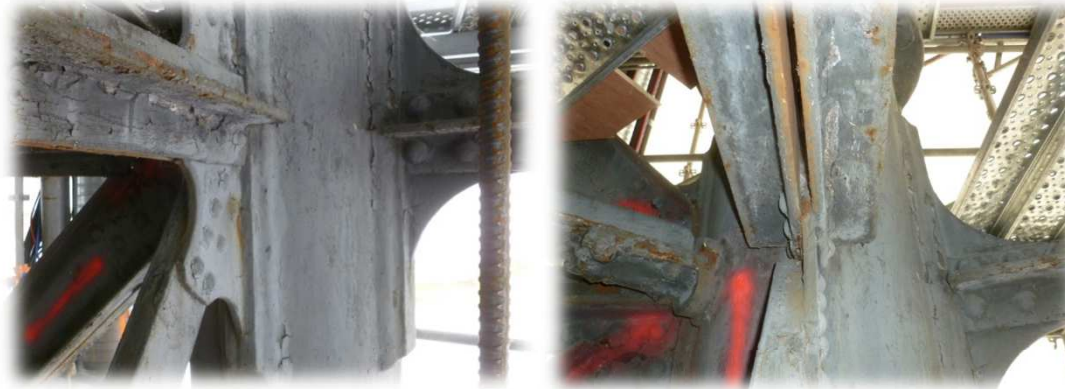
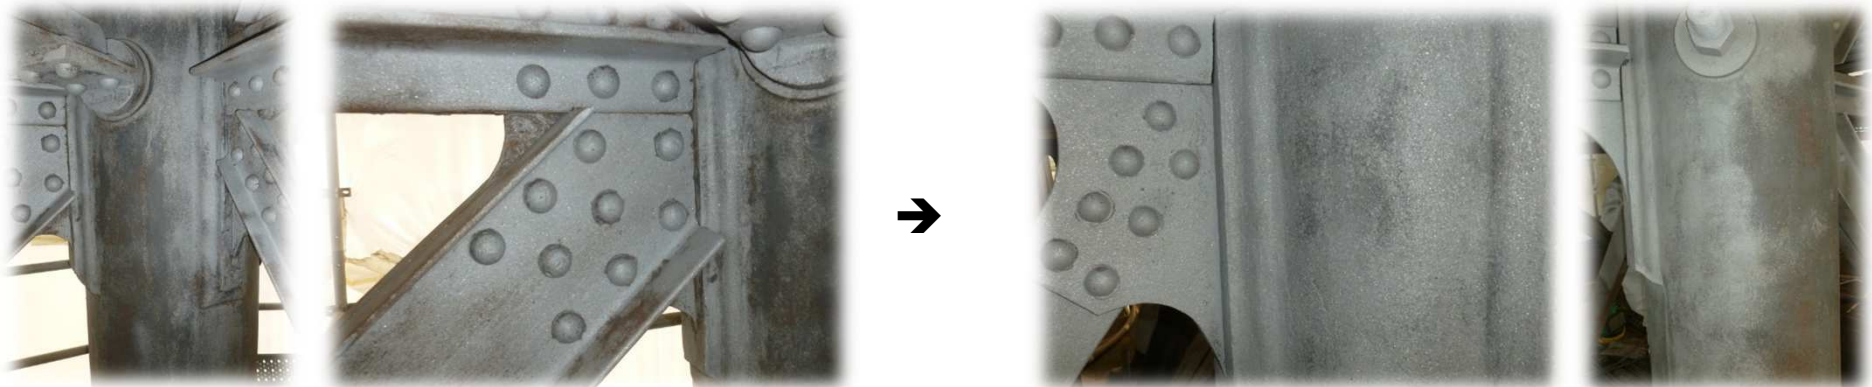
Choix d'une zone regroupant un maximum de difficultés :

- Présence de fonte et de fer puddlé,
- Entrefers,
- Rivets.
