# Inspection et diagnostic de l'état du bateau-porte de la forme 10. Grand Port Maritime de Marseille (13)

**AFGC - 19 Mars 2015**

**T. De FOLLEVILLE**

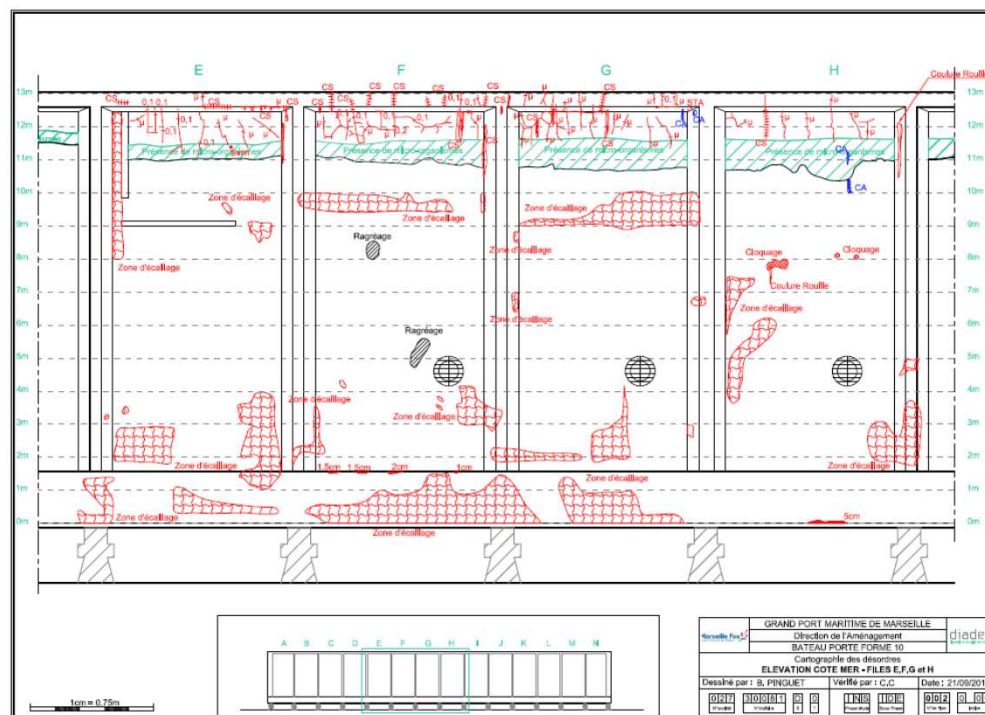
46 plans de cartographies développées des désordres de toutes les faces de la structure

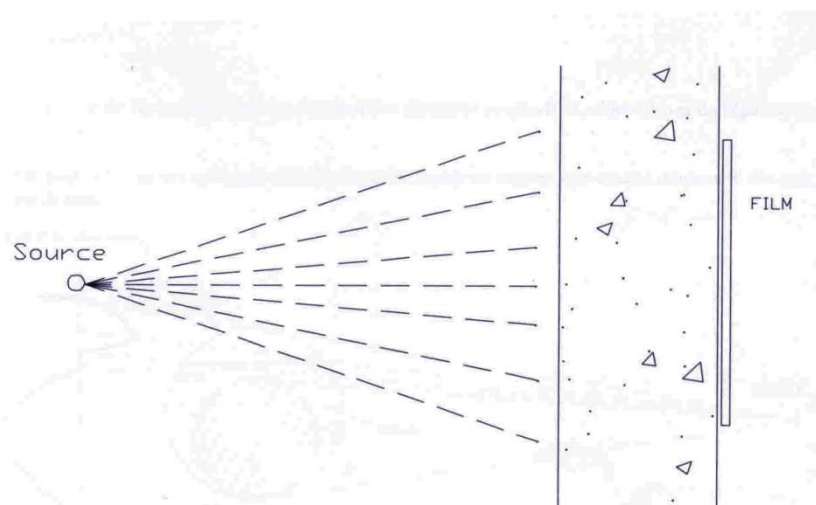
Film n°4

Nous n'avons observé aucun défaut significatif de remplissage des conduits en dehors de deux très petits vides (câbles L27 et L 36) en haut de conduit (2 à 3 mm). Ces manques, qui ne touchent pas les torons de précontrainte, ne justifient pas une ouverture de fenêtre spécifique.

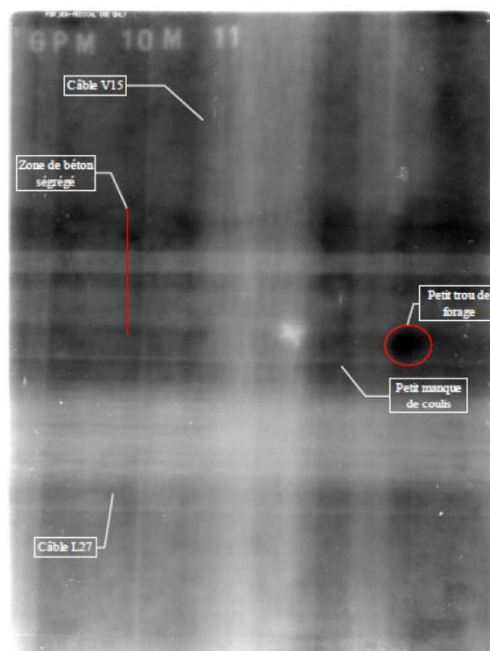
Les 13 radiogrammes obtenus ont permis d'observer 5 câbles verticaux (V3 – V15 - V81 – V93 – V114) à différentes hauteurs et 10 câbles longitudinaux (L27 – L35 – L36 – L37 – L38 – L58 – L62 – L65 – L66 – L68) dont deux en deux points.

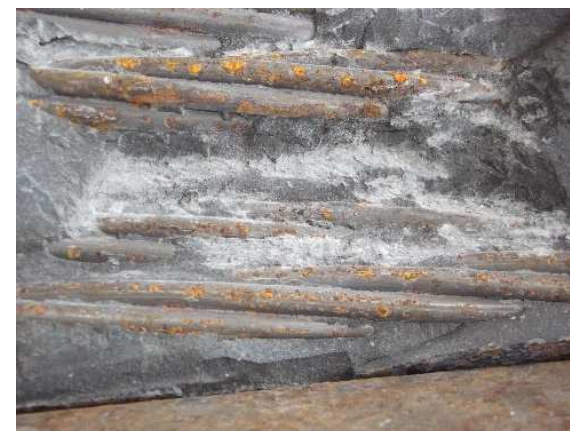
- 4 fenêtres réalisées
- aucune anomalie de remplissage. Léger enrouillement du conduit intérieur de F1 et piqûres sur fils
- tension moyenne mesurée sur 2 fenêtres : **130,8 kN/toron**
- contrainte résiduelle moyenne : **1406 MPa**

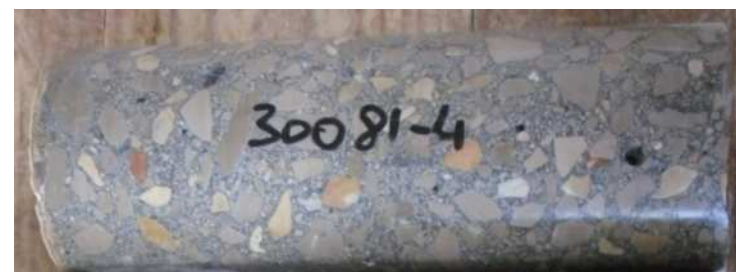
- 8 sondages carottés
- résistance mécanique en compression:
  - 52,5 MPa côté Forme
  - 58,8 MPa côté Mer

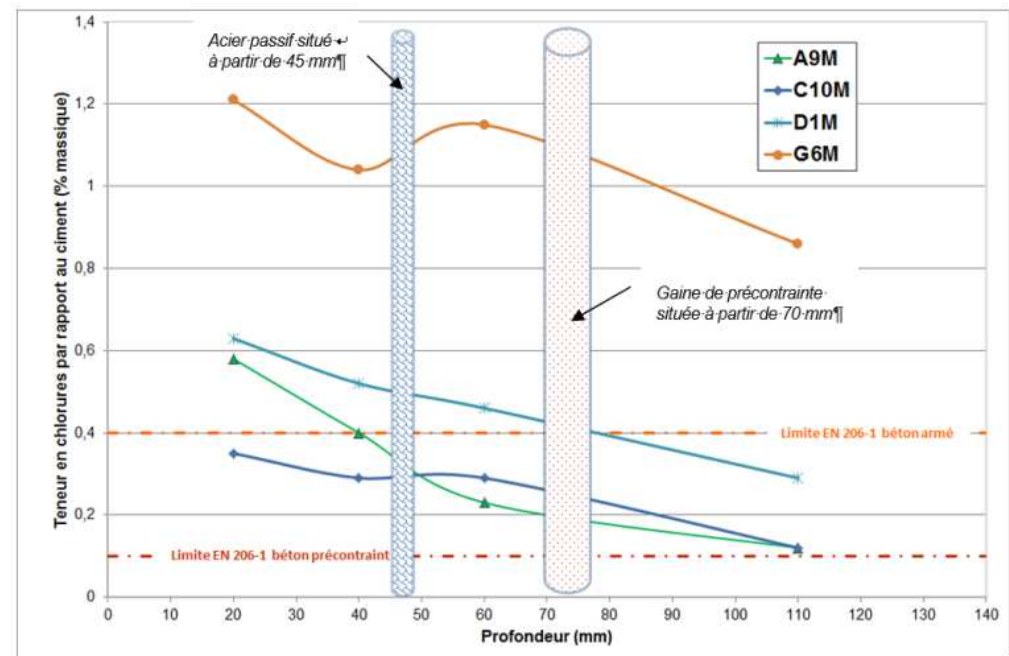
- o Teneurs en chlorures très élevées et supérieures aux spécifications en vigueur, et ce jusqu'à 115 mm
- o enrobage minimal des aciers passifs : 45 mm
- o enrobage minimal des gaines : 70 mm
- o concentrations plus élevées côté Forme que côté Mer : cycle d'humidité/séchage

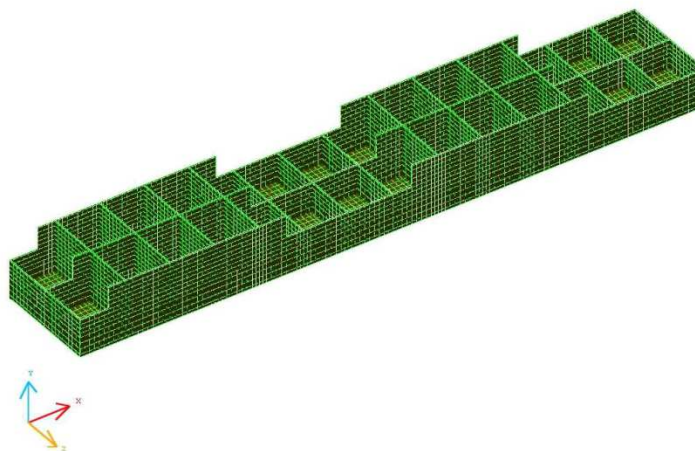
LEVÉE 3 PHASE 2

- coulage des éléments en damier horizontalement (4 phases)
- coulage du radier puis 5 levées successives
- démarrage du coulage le 1er janvier 1974 ; 1 mois pour chaque levée
- 6 mois entre le coulage du premier élément de radier et du dernier élément de la levée 5

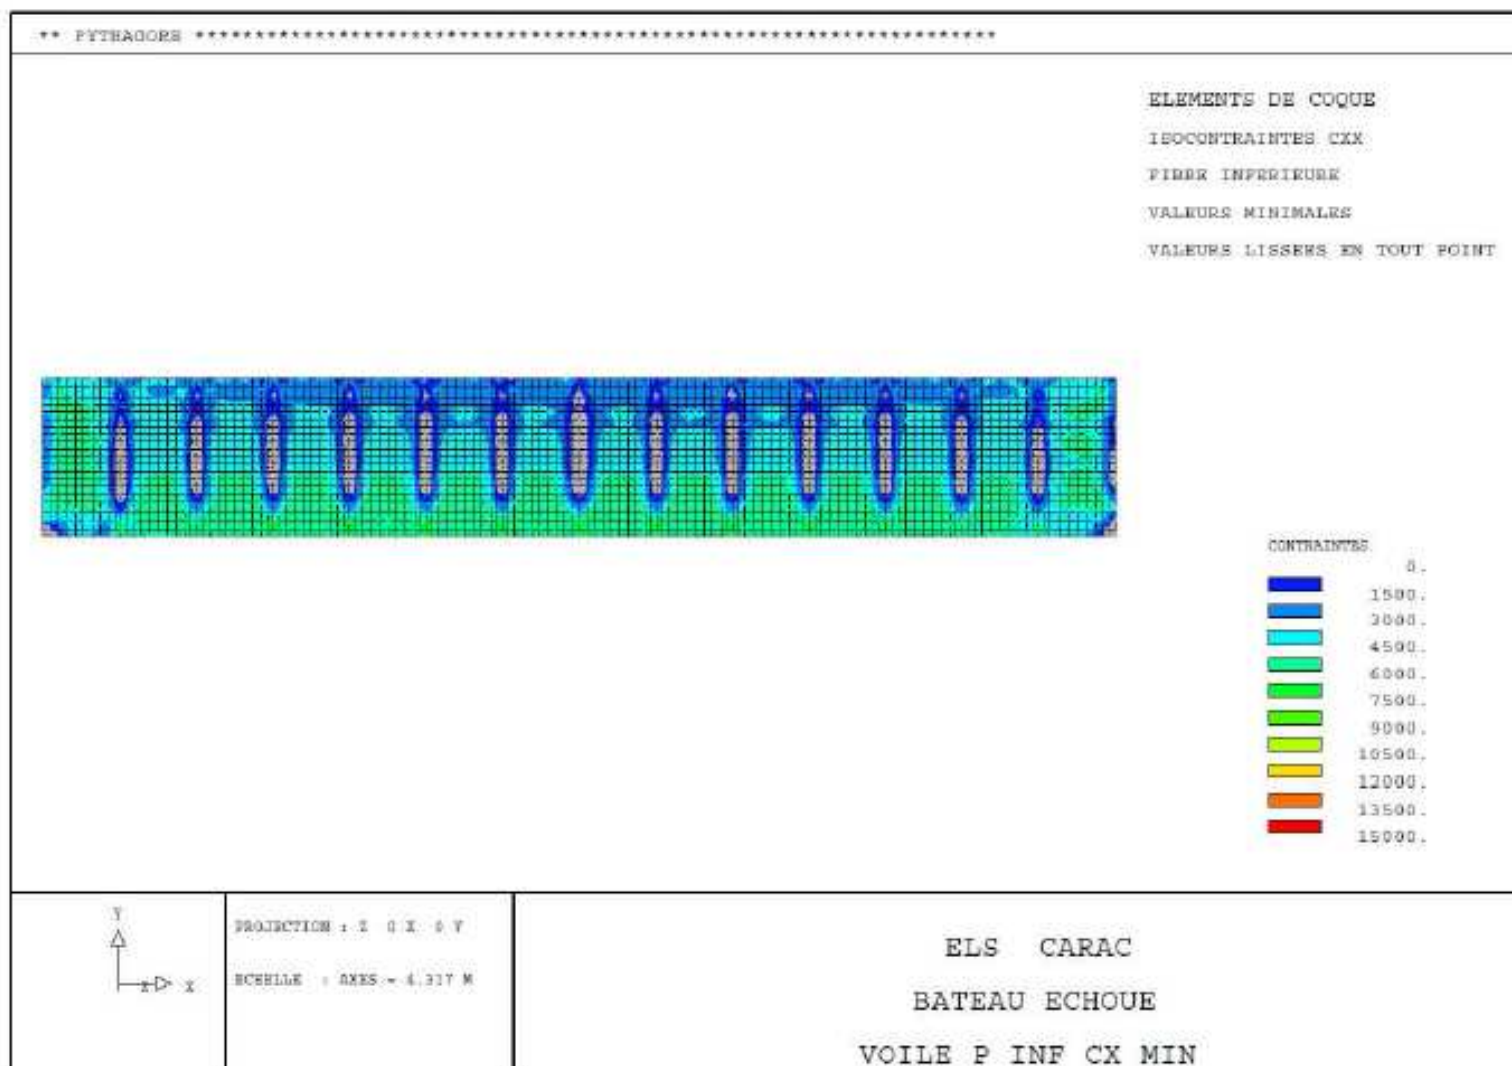
L'intégralité de la précontrainte est appliquée 5 jours après le coulage du dernier élément de béton de la porte.

Les effets différés jusqu'au 1er janvier 2013 sont ensuite calculés par le logiciel de calcul.
