## La réparation du pont Mathilde à Rouen après l'incendie

Le 15 mai 2014 les délégations AFGC Nord-Picardie et Grand-Ouest ont organisé, en partenariat avec Construiracier, une journée technique consacrée à l'incendie et à la réparation du Pont Mathilde à Rouen.

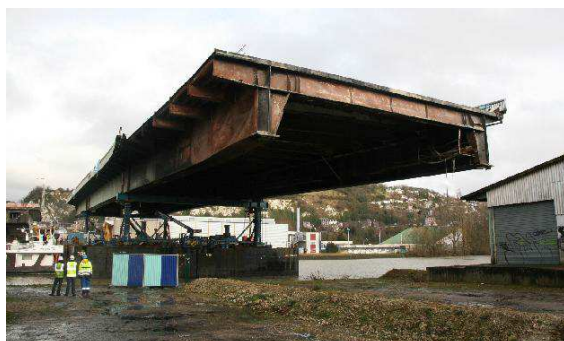
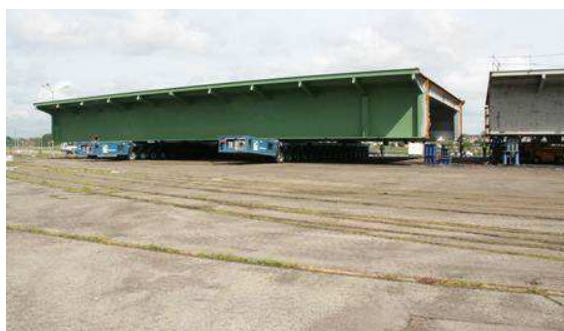
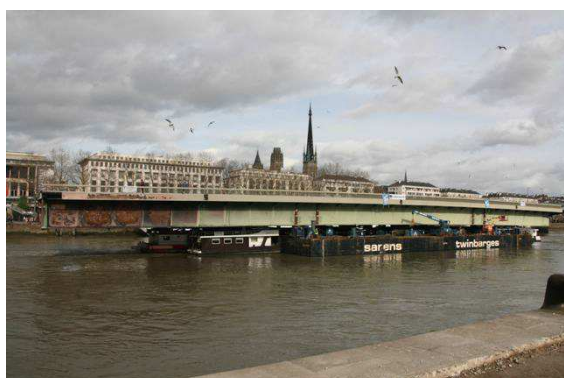
- Le remplacement intégral de la travée ne se justifie pas techniquement à ce stade
- La réparation en place n'offre pas toutes les garanties quant à la qualité des travaux réalisés, elle impactera les conditions de navigation
- Les délais de réalisation ne sont pas discriminants
- Le remplacement de la section endommagée à quai puis repose de la travée est la solution la moins onéreuse

Elle s'inscrit dans le processus de construction initial, et ne remet pas en cause la structure de l'ouvrage telle que pensée à l'origine

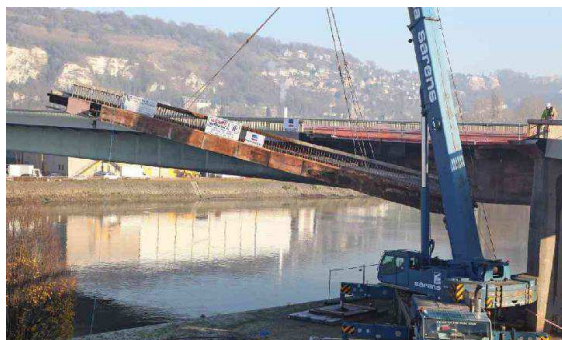
Pour des raisons de stabilité le pont est déposé en 2 phases:

- A: Déposer l'encorbellement.
- B: Déposer le pont Mathilde.

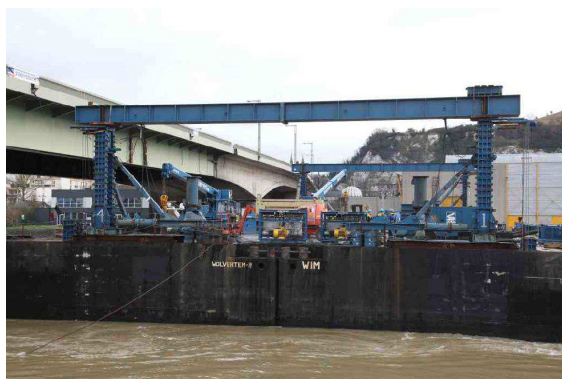
#### Dimensions du pont Mathilde à transporter:

- Largeur: 21.7m max
- Longueur: 114m
- Hauteur: 5,973m (incl garde corps)
- Poids: 1000T

#### Système pour déposer le pont Mathilde:

- Ponton
- Tours à vérin
- Marée
- Ballastage.

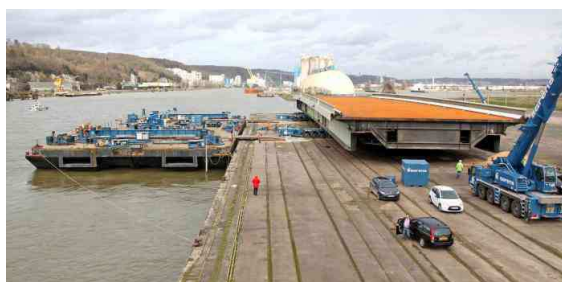
- Déchargement sur le quai:
- 18 chaises de support qui prennent 30 à 100T
- Transport avec 2 "Kamags" (2 fois 18 essieux).
- Pont posé selon son géométrie "sans contrainte".

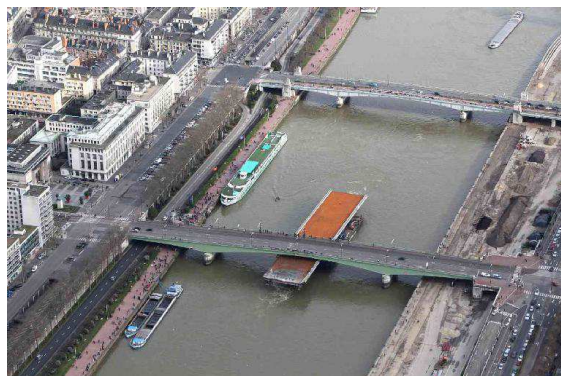
Transport par barge - dimensions du convoi  
Largeur 32,5 max.  
Hauteur du pont: 5,973m (incl garde corps)  
Longeur: 114m.  
Poids: +/- 1000T

Indispensable: étude dynamique tenant compte des hauteurs d'eau réelles lors de l'opération  
Niveau de la marée à Rouen: de 4,5m à 8,0m.  
Après B.M: +1m en 20 min.
