# LA SURVEILLANCE DES OUVRAGES D 'ART

# PROCÉDURES POST CYCLONE ET POST SAISON CYCLONIQUE

## Origine de la procédure post-cyclonique

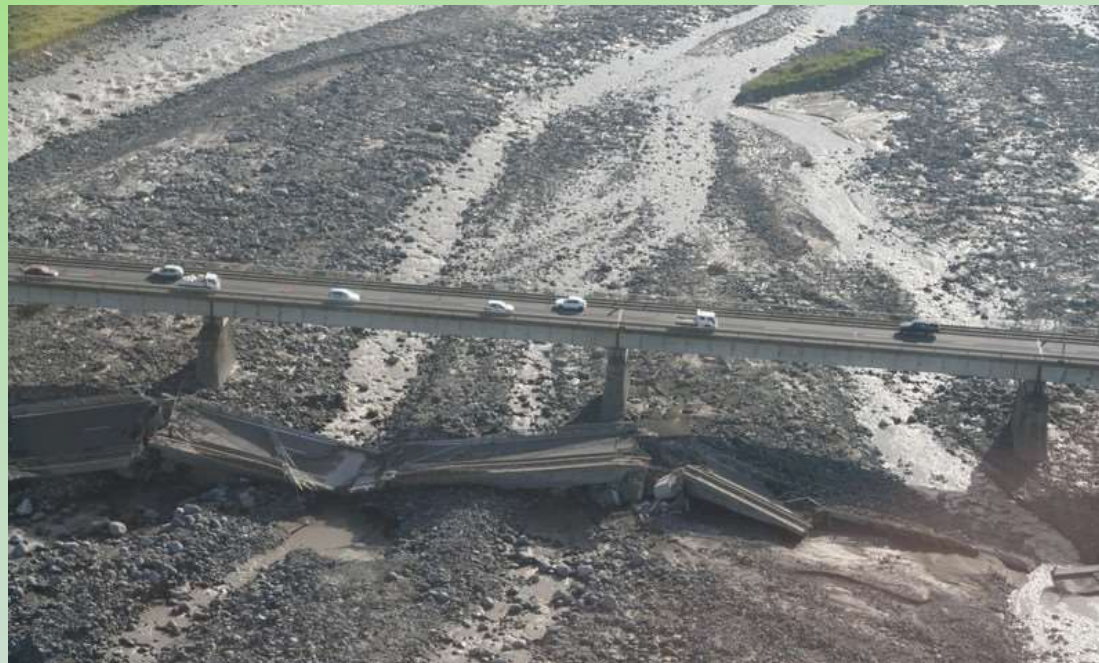
- 27 février 2007 : effondrement de l'OA aval sur la Rivière St Etienne
- P7 est ruinée par affouillement (fondation superficielle sur alluvions) suite à une attaque braise d'un bras vif
- Abaissement plurimétrique (4-5m) du lit à la suite d'un épisode de crue cyclonique.
- Contexte : extractions et déstabilisation du lit + réduction largeur du lit.

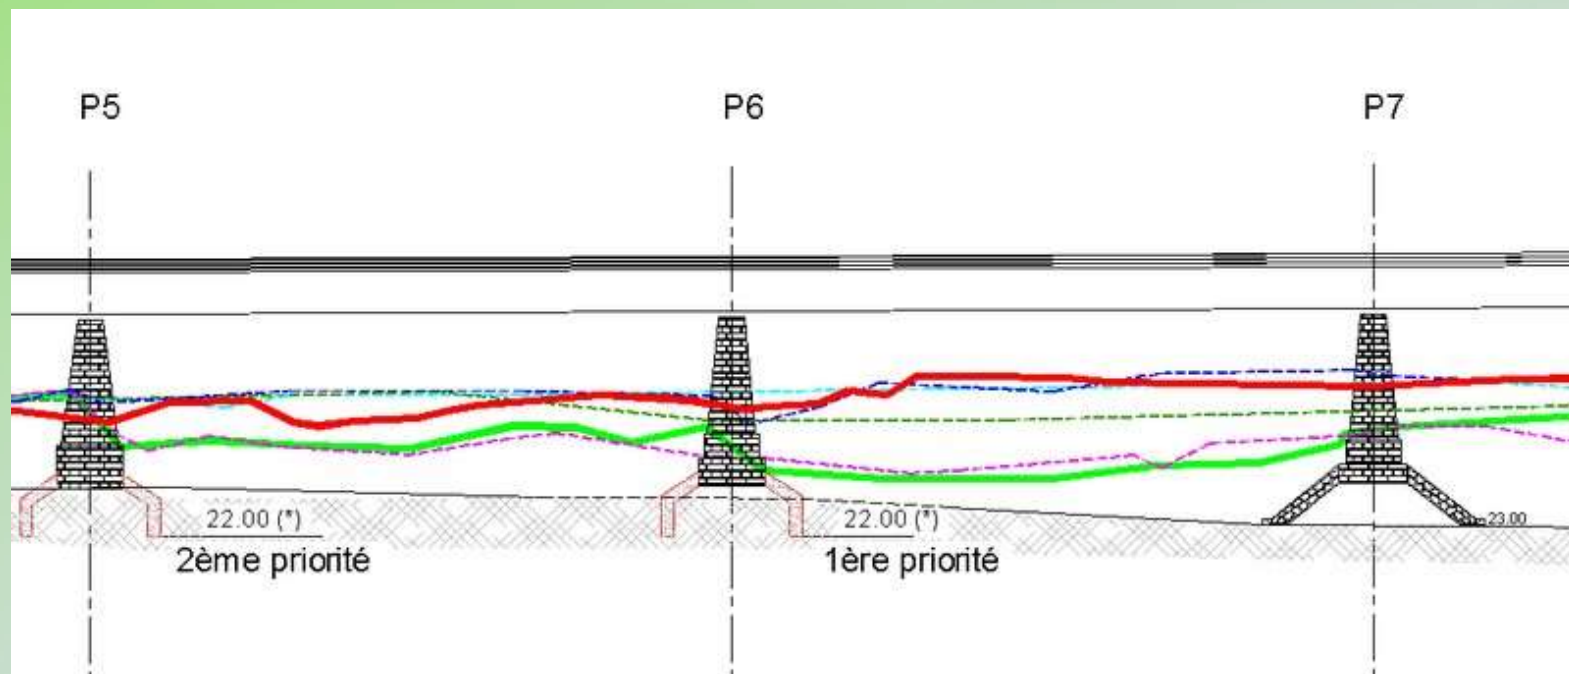
- Vulnérabilité de chaque appui évaluée en fonction de la :
  - Nature des sols porteurs
  - Marge de sécurité toit du lit et les cotes de fondations/protection
  - Proximité d'un bras vif, vitesse d'abaissement du lit
  - Granulométrie du lit et débits attendus

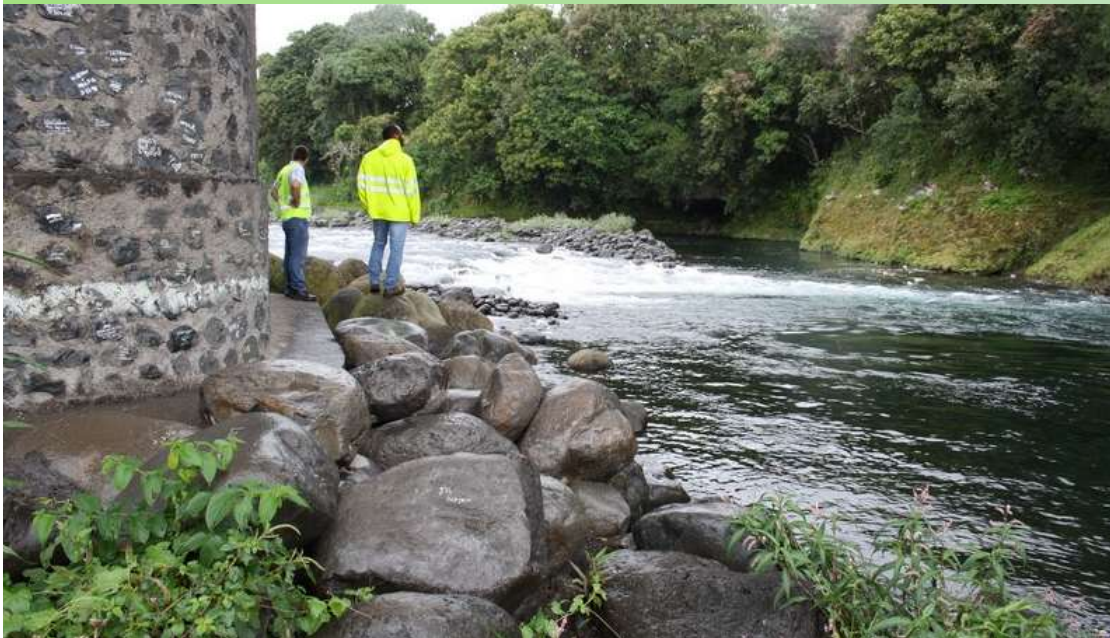
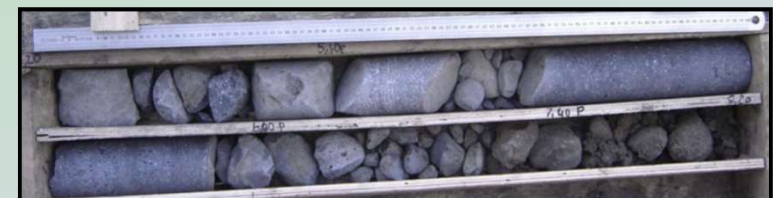
- Contexte géotechnique : P1, P2, P3 et P4 fondées sur des formations alluvionnaires grossières. Culées fondées sur une coulée boueuse cimentée
- P1 et P2 extrêmement vulnérables (attaque/lit vif)

- Mise en sécurité provisoire de P1 et P2 :
  - tapis anti affouillement constitués de 2 épaisseurs de blocs de champs
- Recherche d'un confortement dans un contexte difficile
  - Proximité du lit vif et circulations hydrauliques dans le sol
  - Alluvions crues constituées de blocs de basalte métriques, de graviers et de sables faisant craindre des problèmes de stabilité de forage ...

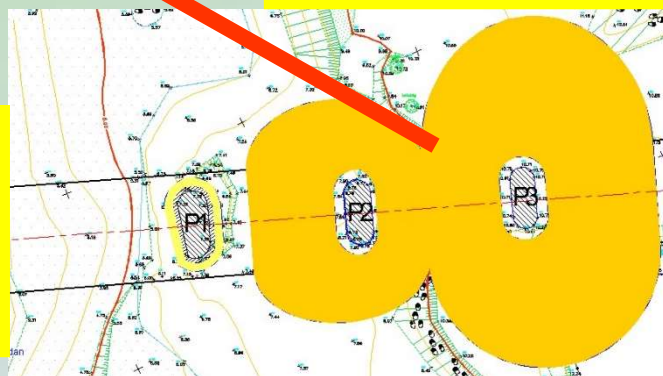
Vulnérabilité  
des micropieux  
après  
affouillement

- Solution jet grouting inadaptée (circulations souterraines et coût 1M€ )
- Solution par carapace en enrochements bétonnés (P2/P3), reprise en sous œuvre par réseau de micropieux (P1)

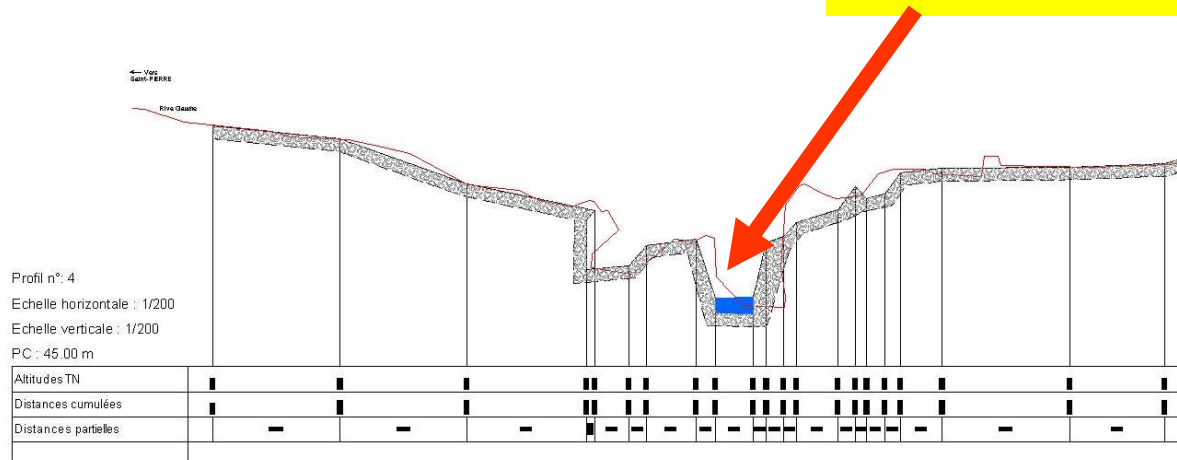
### Profil en travers 200 m à l'aval

Canyon de 11m dans la  
coulée boueuse

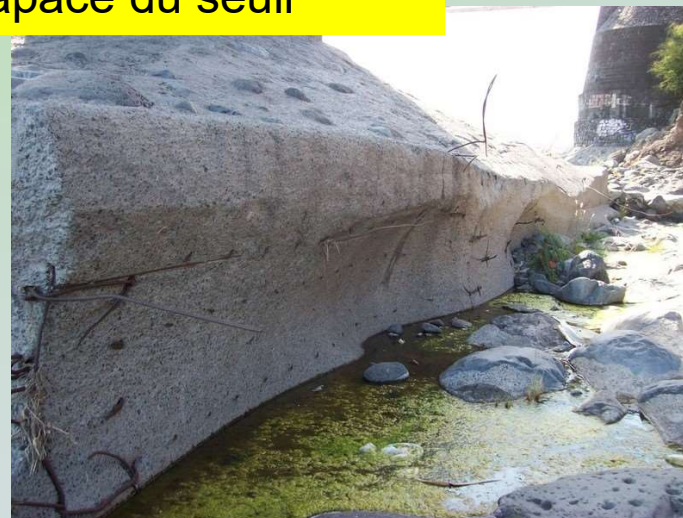
Usure du béton entre les blocs constituant la carapace du seuil
