### Jeudi 28 juin 2018 à La Ricamarie Journée réparation des tabliers du viaduc de la Ricamarie

La délégation AFGC Rhône-Alpes, en relation étroite avec la Direction Interdépartementale des Routes Centre-Est (DIR CE) et les entreprises Freyssinet et Vinci Construction France TP (VCF TP) a organisé le jeudi 28 juin 2018, une journée consacrée à la réparation des tabliers du viaduc de la Ricamarie, situé non loin de la ville de Saint Etienne. Cette manifestation sur site, avec une visite de chantier, complète les conférences réalisées en novembre 2017.

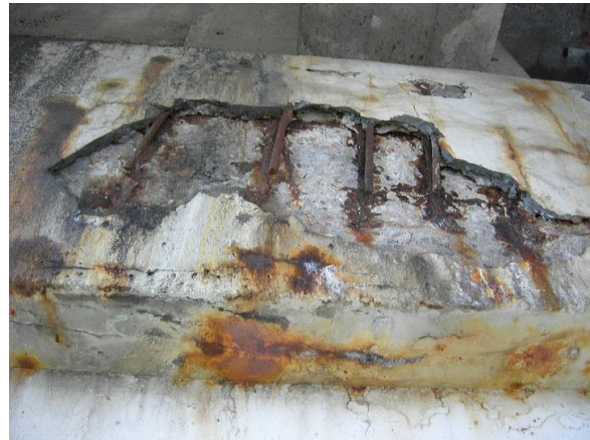
Lors de l'inspection détaillée de 2008 (une inspection détaillée est réalisée tous les 6 ans), de nombreuses pathologies ont été mises en évidence et ont été examinées de plus près lors des investigations qui ont été menées par la suite. La majorité des points critiques était provoquée par les problèmes d'étanchéité du viaduc. Voici quelques exemples :

Les investigations détaillées ont montré quant à elles un taux de perte de la précontrainte longitudinale égal à 45% contre un taux de 30% pris en compte lors de la conception de l'ouvrage. Ce coefficient confirmait également le résultat de la campagne de gammagraphie menée en 1994 qui relevait un défaut de remplissage de 75% des câbles.

- Renforcement de la capacité portante
- Étanchement du tablier / réfection de la chaussée
- Réparation ou remplacement des bétons dégradés
- Changement des appareils d'appui
- Protection des zones d'ancrage d'abouts de poutres
- Réfection des cachetages défectueux aux abouts d'entretoises et sur rives de hourdis
- Réfection des parements de piles
