Travaux de réparation de trois ouvrages RD415 : P0906 - OA sur III

Webinaire AFGC 30/11/2020

Présentation de l'ouvrage

- ❑ Bi poutre mixte 3 travées: 32m/49m/37m
- ❑ Chaussée bidirectionnelle et deux trottoirs largeur utile: 9,80m
- ❑ Construit en 1992.

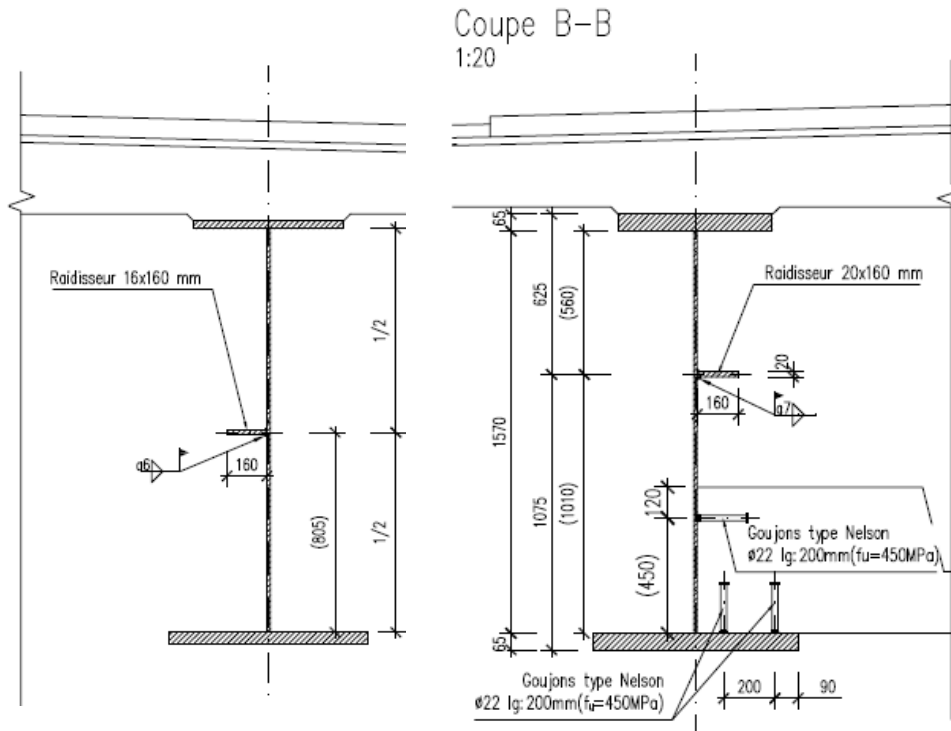
Section de classe 1 au sens de l'Eurocode :

- $M_{ED} = 47 \text{ MN.m} < M_{pl,Rd} = 53 \text{ MN.m}$

Raidissage des âmes : L'Eurocode est beaucoup plus défavorable pour les âmes de poutre de faible hauteur.

Choix : Dépassement fort => raidissage

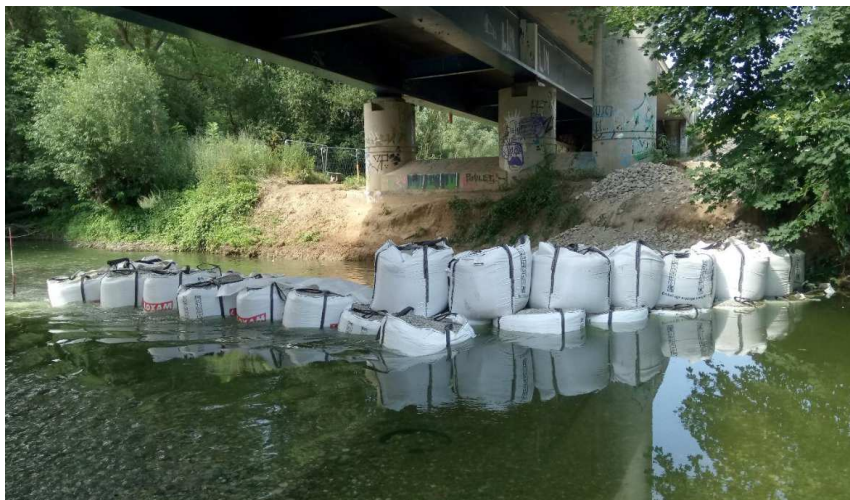
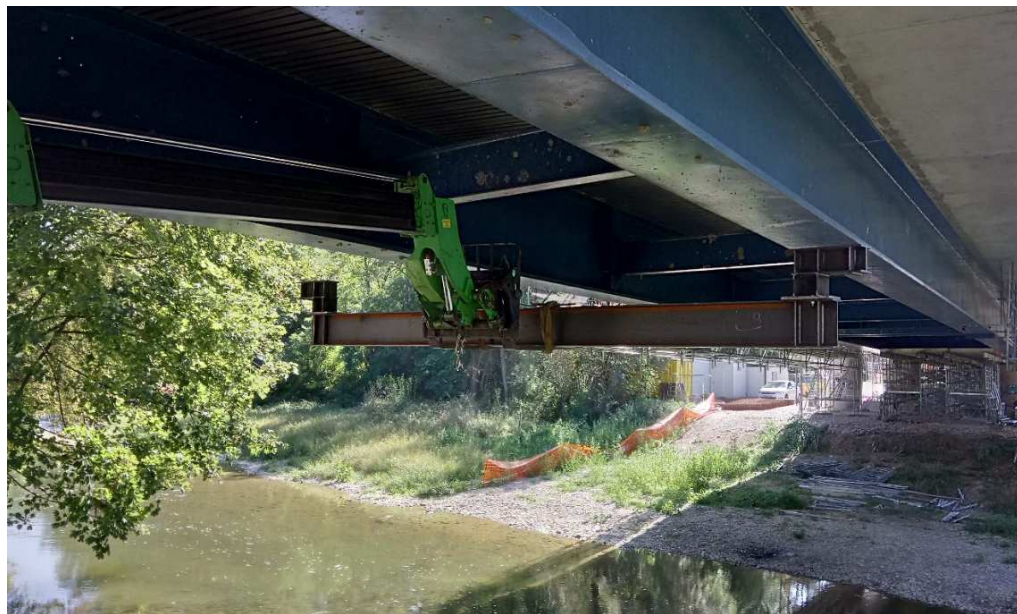
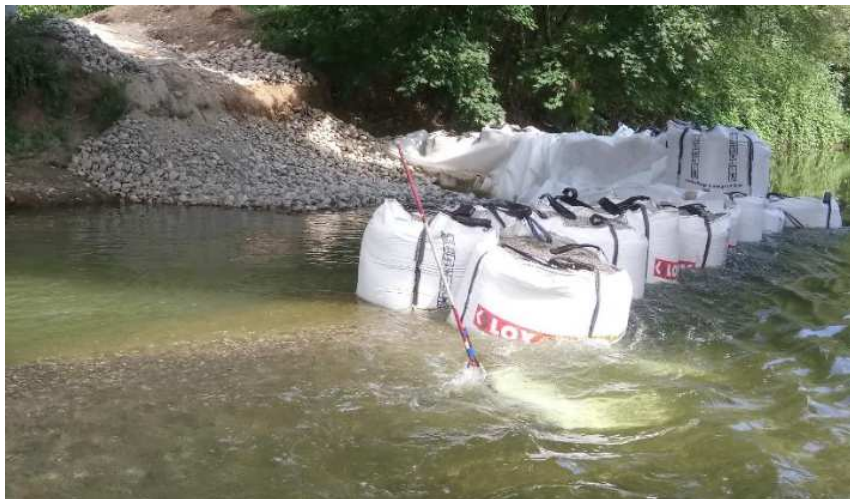
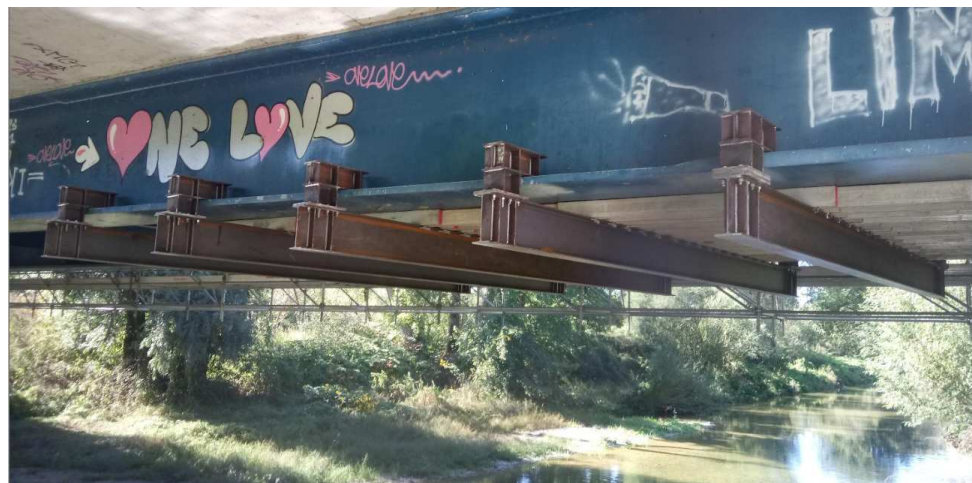
Les travaux

Aléa de chantier Batardeau/cintre suspendu

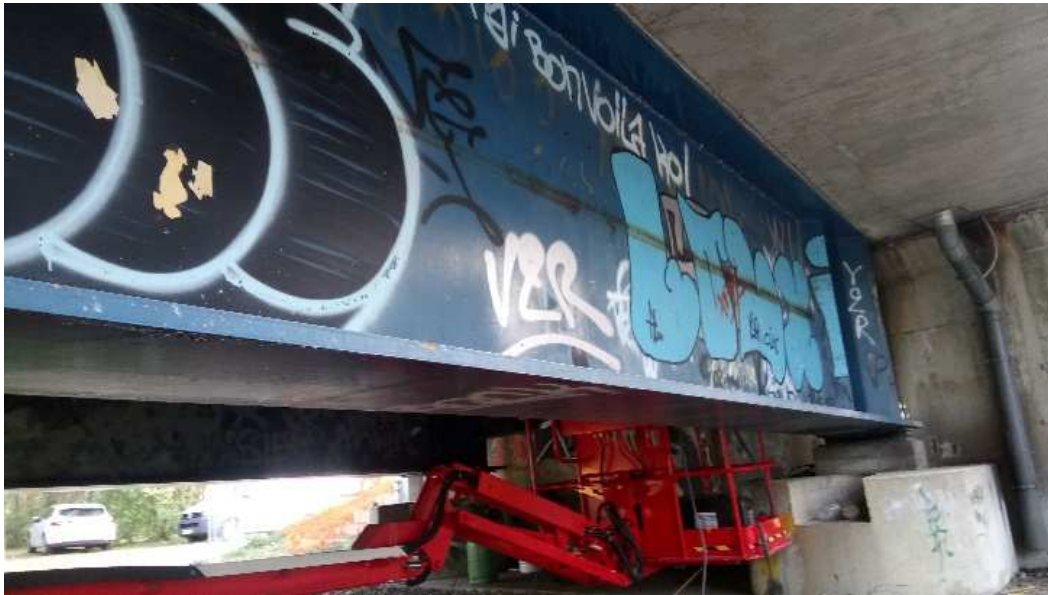
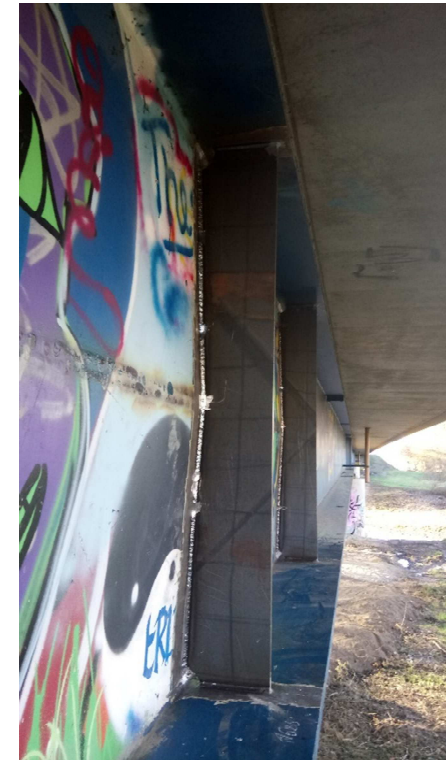
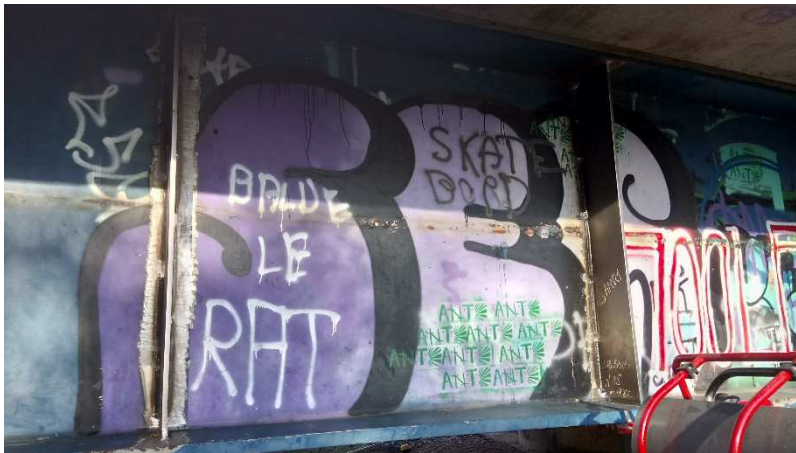
Intrados

Calcul au second ordre prenant en compte déformée : !!! Déjà déformée à l'origine $t_w = 14$ mm, trop faible !!!

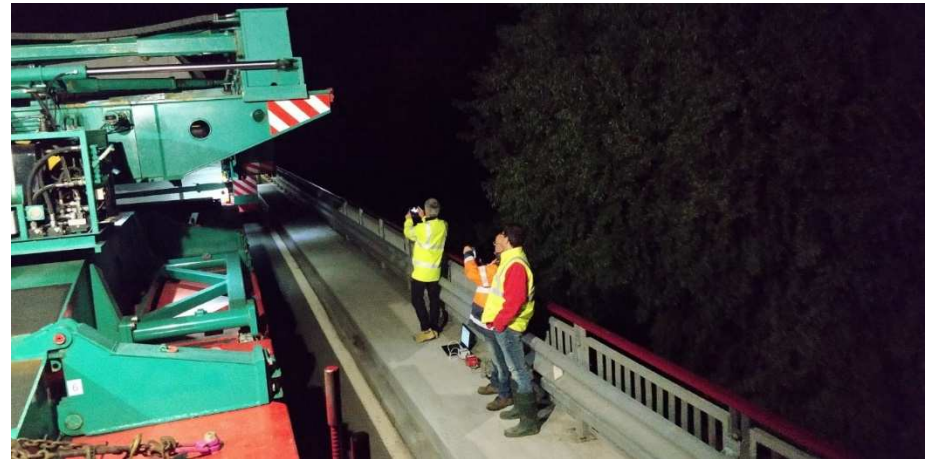
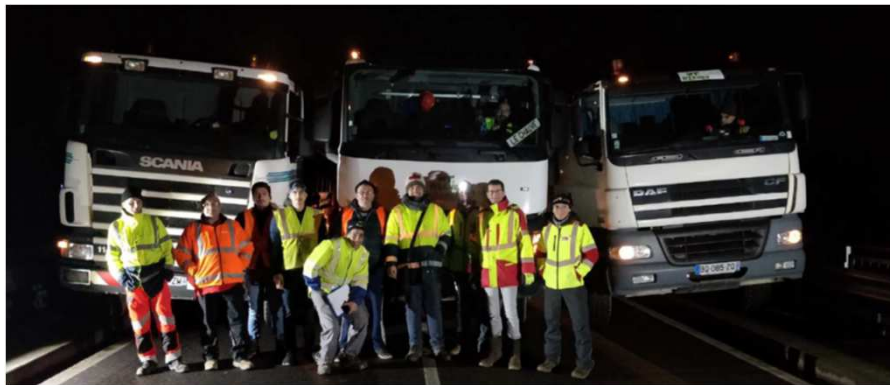
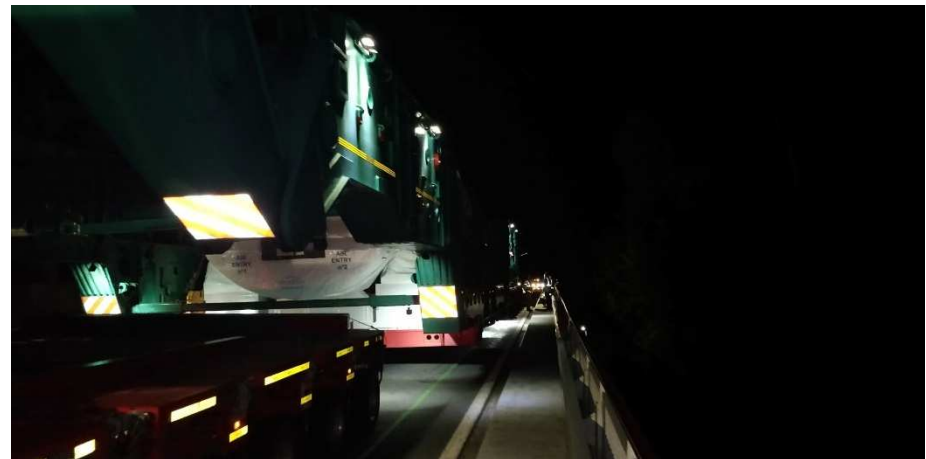
Instrumentation sous passage de convois
