**La déconstruction et la reconstruction du pont d'Izeron**

Le 15 octobre 2014, la délégation AFGC Rhône-Alpes a organisé une journée de conférences et de visites consacrée au pont d'Izeron. Cet ouvrage en remplacement de l'ancien pont suspendu permettra à la RD 32 de franchir l'Isère reliant ainsi les communes de Saint-Sauveur et d'Izeron non loin de Saint-Marcelin.

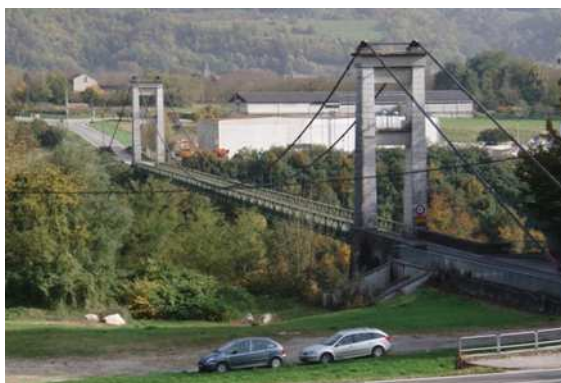
*Ancien pont suspendu de la RD32*

Le pont suspendu à travée unique présentait une portée de 166 m et une flèche de 17 m. Des suspentes espacées de 5 m raccordées à 2 faisceaux de 6 câbles toronnés ( $\Phi$  55 mm) transmettaient le poids du tablier vers les pylônes et massifs d'ancrage. Le tablier était composé de poutres latérales reliées aux suspentes et de pièces de pont sur lesquels reposaient des dalles en béton. La coupe fonctionnelle de l'ouvrage était assez restreinte avec une seule voie de circulation de 2,75 m et deux trottoirs de 0,5 m.

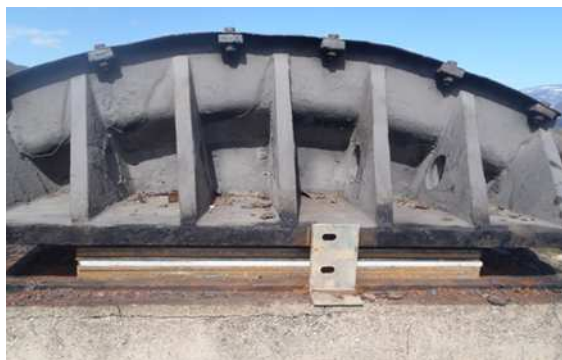
*Mise sur plaque de glissement des semelles*

Dans un premier temps, les selles situées en tête de pylône permettant de dévier les câbles tendus sont vérinées par huit vérins de 55 tonnes permettant de mettre en place des plaques de glissement en dessous de celles-ci.

En effet, l'état des semelles de déviation était médiocre et leur mobilité n'était plus assurée. Cette opération a ainsi permis de créer un appui glissant à cet endroit limitant la flexion dans les pylônes en maçonnerie sensibles aux efforts de traction.

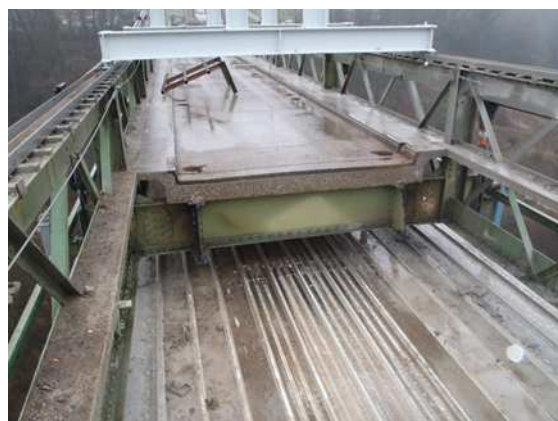
*Découpe des dalles béton et évacuation par chariot sur rail (en blanc)*

La déconstruction débute ensuite par la découpe et l'évacuation des dalles béton du tablier grâce à un chariot sur rails installés au préalable sur les poutres latérales. Ce processus a ainsi permis de lever les dalles après sciage et de les ramener vers les rives en commençant par le centre du tablier.

Pour des raisons environnementales et de sécurité, un bac de récupération inférieur a été disposé pendant les opérations de découpage du tablier.

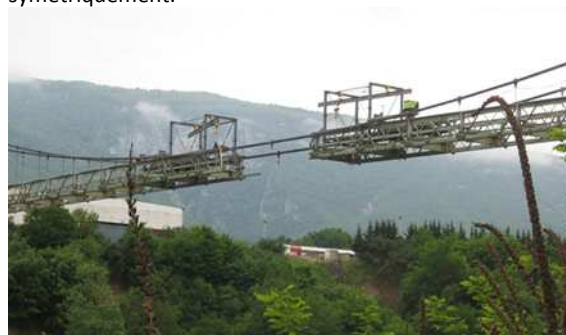
*Dépose de la charpente métallique en partant du centre*

Une fois le béton retiré, la déconstruction se poursuit avec la dépose de la charpente métallique, toujours en partant du centre de l'ouvrage vers les rives symétriquement.

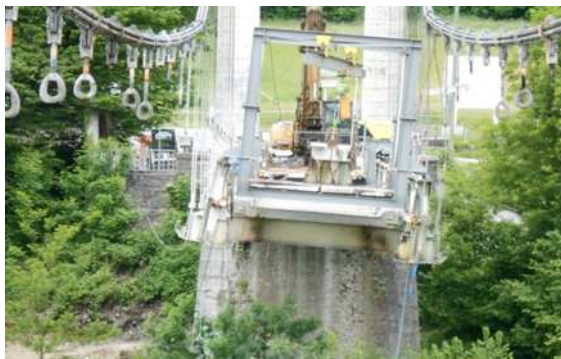
*Rotation du tablier suite aux différences de tensions dans les câbles*

A la fin de cette phase, des problèmes de renversement du tablier apparaissent en raison du mauvais réglage des suspentes situées près des rives. De plus, la flèche de l'ouvrage varie de plusieurs mètres en raison de la tension moindre dans les câbles au cours de la déconstruction.

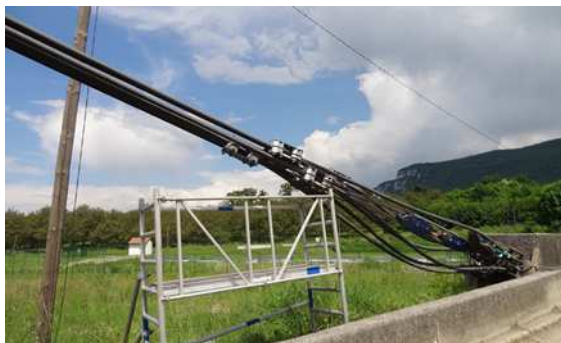
*Dispositif de reprise de la tension au niveau des ancrages*

Pour ensuite démonter les câbles, des systèmes de mors sont installés sur chaque rive afin de pouvoir sectionner les câbles au niveau des ancrages tout en continuant à reprendre la tension.

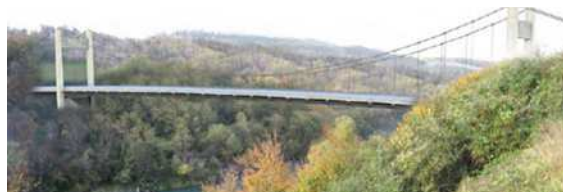
Pont suspendu

Etant donné le choix de conception du pont précédent, il aurait été tentant de choisir à nouveau une solution de pont suspendu. Cependant, l'émergence des pylônes au-dessus des arbres était en contradiction avec la vision de l'architecte. Cette solution présentait également une durée de vie réduite et une maintenance importante.

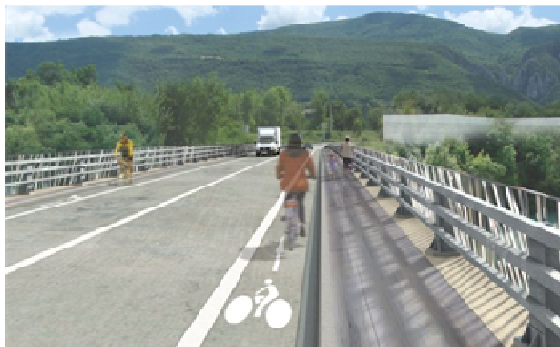
*Insertion piétonne sur le tablier*

D'un point de vue esthétique, l'apparence du pont a été travaillée grâce à un matriçage des parois verticales en béton et la présence d'un garde-corps au motif rappelant la végétation environnante, directement fixé sur les dispositifs de retenus. L'espace offert par les culées contrepoids massives a également été mis à profit pour y aménager un belvédère permettant de contempler le panorama.

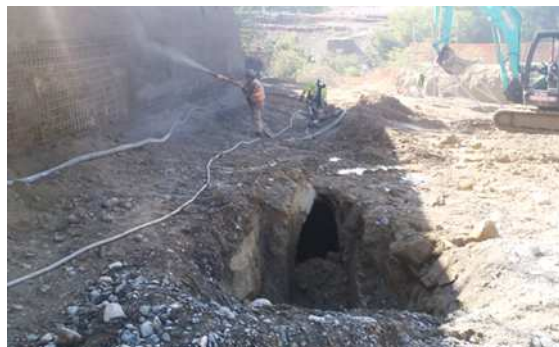
*Galerie sous à l'emplacement de la pile en rive gauche*

Une galerie a aussi été mise à nue à l'emplacement de la pile.

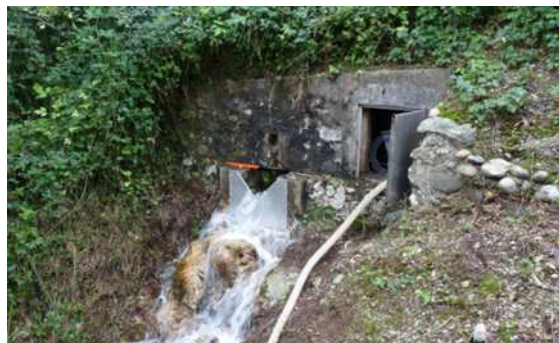
*Seuil permettant de mesurer le débit de la source*

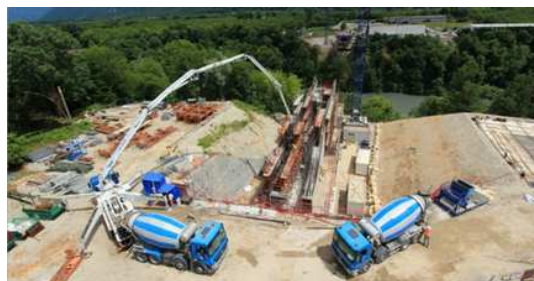
La travée contrepoids est réalisée sur place à l'aide de moyens traditionnels : ferrailage, banches/coffrages, et béton acheminé par camion toupie et pompé depuis le remblai.

Béton acheminé par camion toupie

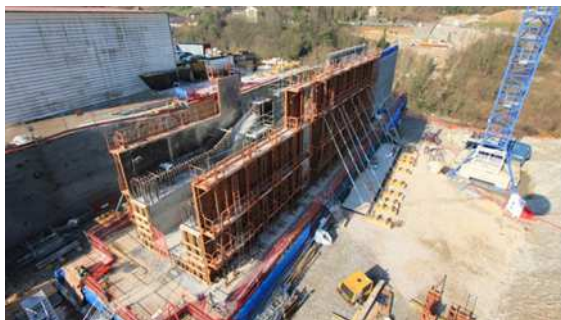
*Travée contrepoids en réalisation - Rive gauche*

Le béton utilisé pour le tablier (travées contrepoids et voussoirs) est un béton classique CEM I de classe de résistance C40/50 sans accélérateur de prise.

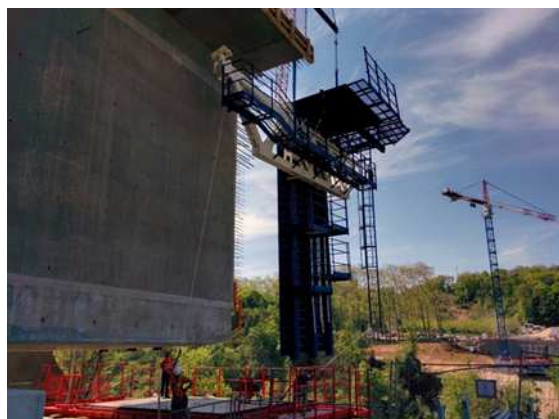
*Mise en place de l'équipage en bout de pile*

Le bétonnage des voussoirs fait suite à la réalisation du ferrailage du U sur gabarit, la mise en place ou l'avancement de l'équipage, puis le ferrailage du hourdis. En fonction de la hauteur du voussoir, les cadences variaient d'un peu plus de 5 jours à 4 jours pour un cycle complet, soit environ 1 voussoir par semaine.

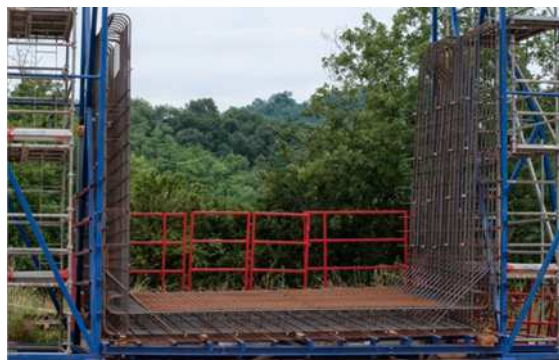
*Réalisation du U de ferrailage sur gabarit*

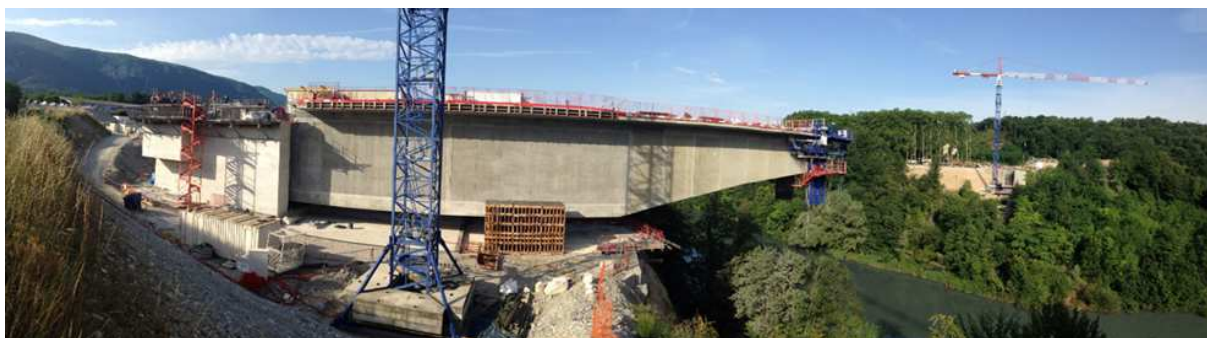
*Fléau rive gauche au niveau du voussoir V7*

Finalement, les voussoirs sont réalisés sur une longueur de 3,54 m et sont renforcés par précontrainte.

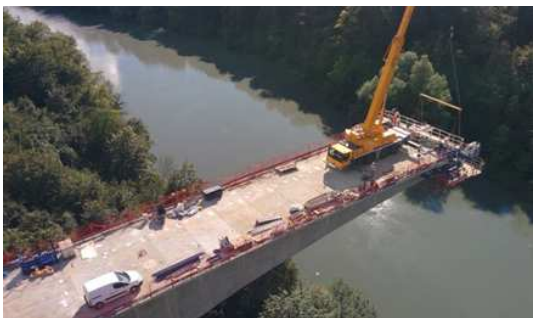
*Démontage de l'équipage en rive gauche avec une grue 100 tonnes*

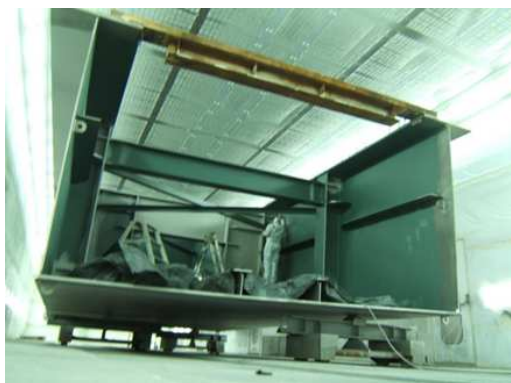
La fabrication et la peinture provisoire de la partie métallique ont été effectuées dans l'usine de l'entreprise Matière à Charmes dans le département des Vosges. La charpente est réalisée en plusieurs tronçons à partir de tôle en acier découpée et soudée. Cette première phase a nécessité trois mois de travail en usine.

*Fabrication et peinture des tronçons de charpentes*

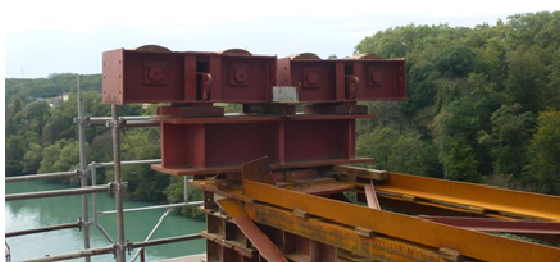
Une fois la charpente reconstituée, la phase de lançage de la charpente peut débuter. Après avoir fixé un avant-bec et un arrière-bec sur les extrémités qui seront redécoupées une fois le lançage terminé, l'ossature est mise sur appuis sur des chaises de lançage.

*Appui de lançage*

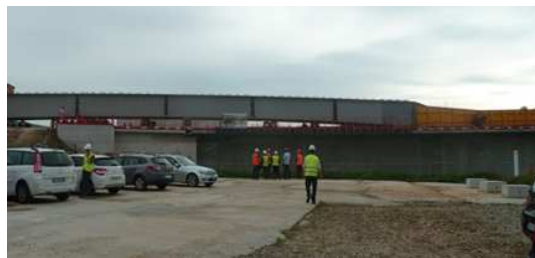
*Vue de la charpente et de son avant-bec (en jaune)*

L'avancement du caisson est soigneusement maîtrisé par des treuils de poussage et de retenu. Des contrepoids sont disposés en arrière de la poutre lorsque l'avant-bec est en porte-à-faux avant son accostage sur la travée suivante. Après l'accostage, des contrepoids sont également placés à l'avant pour garantir le contact sur les appuis à la réception.

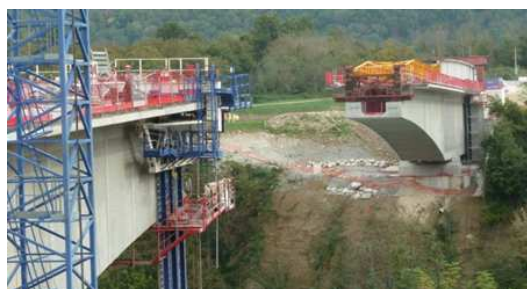
*Avancement rive gauche et rive droite au 15/10/2014*

En rive droite, les visiteurs ont pu passer sur l'équipage mobile et profiter de la vue offerte sur la brèche et le paysage environnant. En rive gauche où le fléau était achevé, l'intérieur du caisson en béton armé a pu être visité révélant ainsi le tracé des tubes abritant la précontrainte extérieure. La charpente métallique équipée de son avant-bec était également visible.

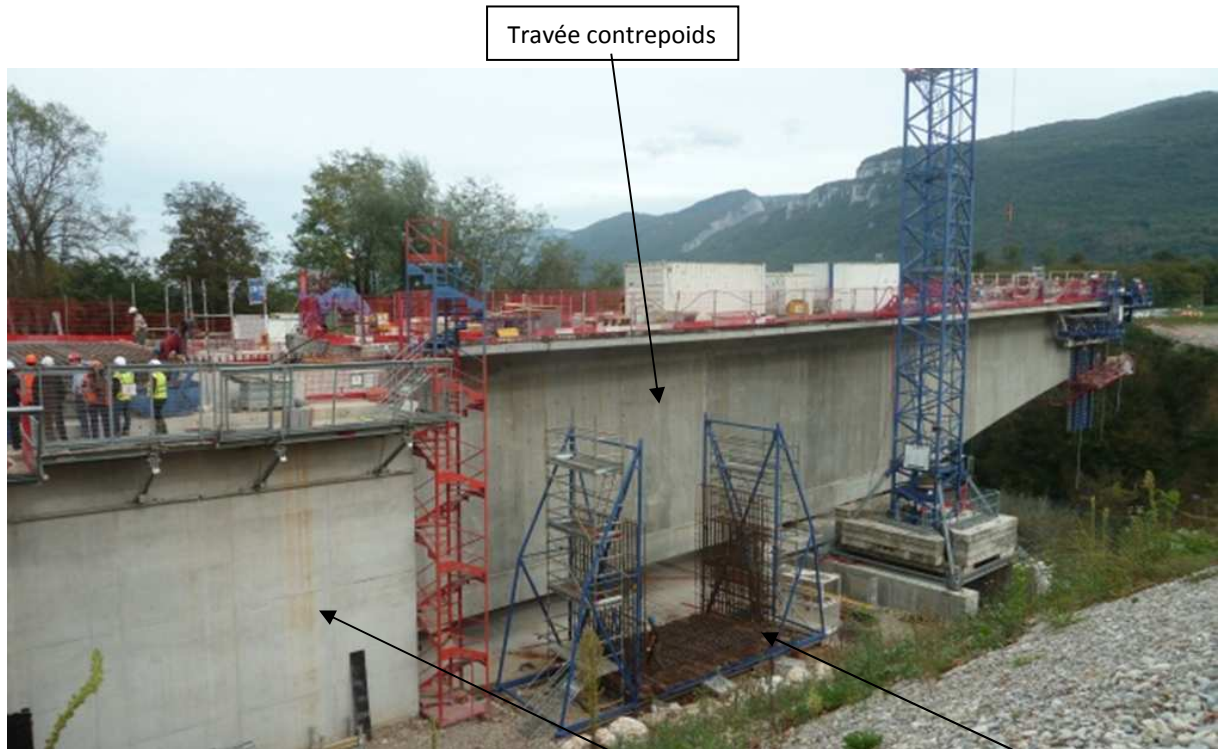
Travée contrepoids

Culée contrepoids incomplète

Ferraillage du U sur gabarit

Charpente métallique

Avant-bec

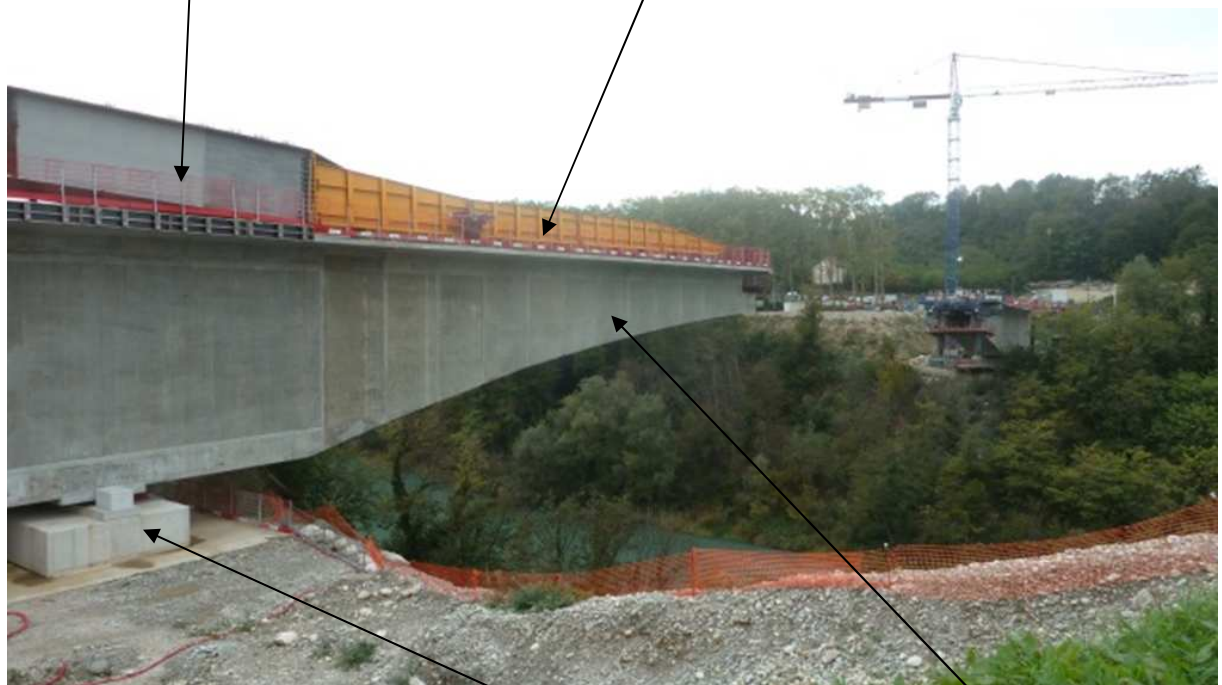
Avancement des travaux au moment de la visite, fléau en rive droite au niveau du voussoir V6 (en haut) et fléau en rive gauche et charpente métallique en attente (en bas)

Pile et appui

Demi-fléau complet

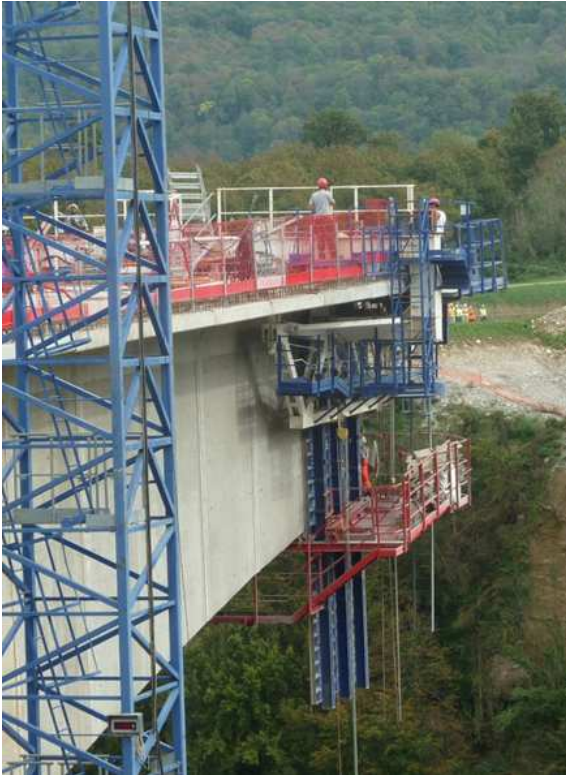
*Vue extérieure depuis la rive de l'équipage*

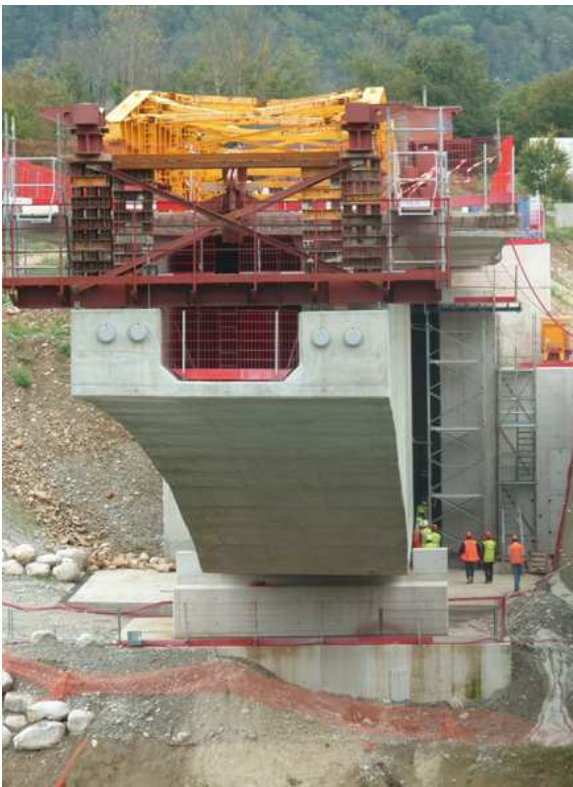
*Vue du fléau gauche complet avec les chaises de lancement et la charpente derrière*

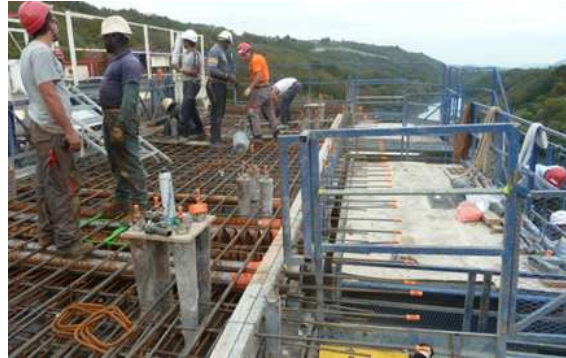
*Vue depuis l'équipage au moment du ferrailage du hourdis*

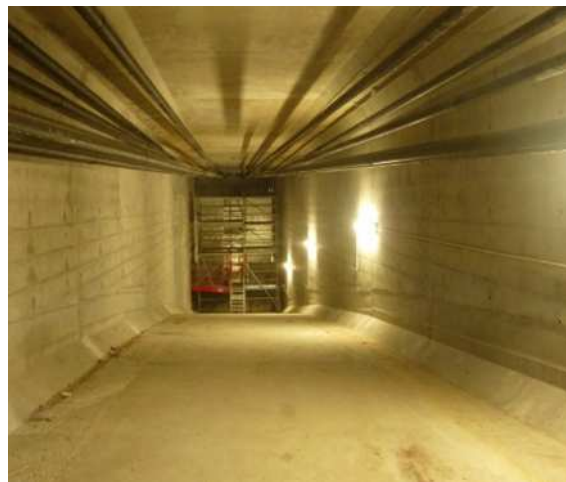
*Vue de l'intérieur du fléau depuis le voussoir V11*
